OBORA III/ D.GORZELNIA/ z zespołu folwarcznego nr I.

K O N S T A N T Y N Ó W

11 Zdjęcia, rzut, przekrój, sytuacja

2. Obiekt (nazwa jak w karcie)
Obora III, d. gorzelnia z
zespołu folwarcznego nr I

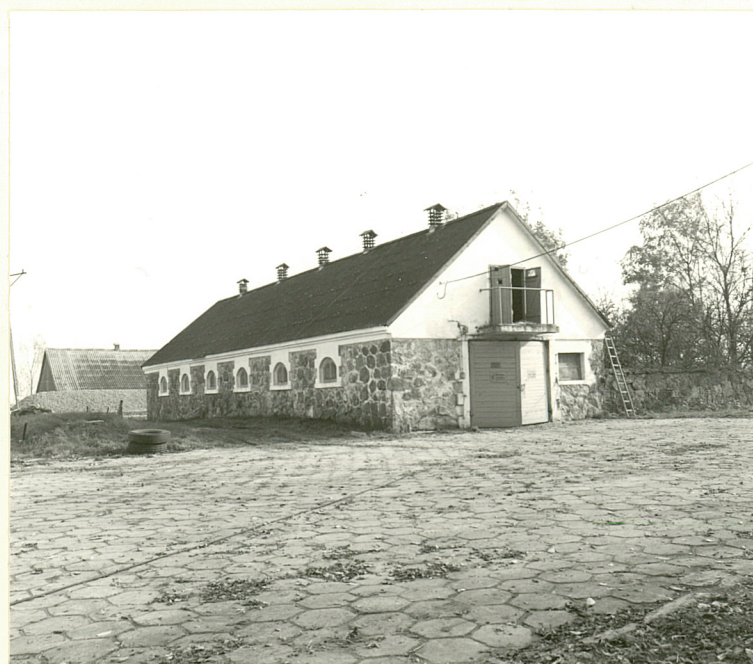
1. Elewacja zach.-pin.
2. Elewacja wsch.-pin.
3. Elewacja pin.-wsch
4. Wnętrze
5. Elewacja pin.zach.
6. Elewacja pld. z murem
7. Widok od pld.-wsch.
