OSMIORAK, OB.CIELETNIK z zespołu folwarcznego nr 1

K O N S T A N T Y N Ó W

Cieleśnik, d. ośmiorak z ze
społu folwarcznego nr I.

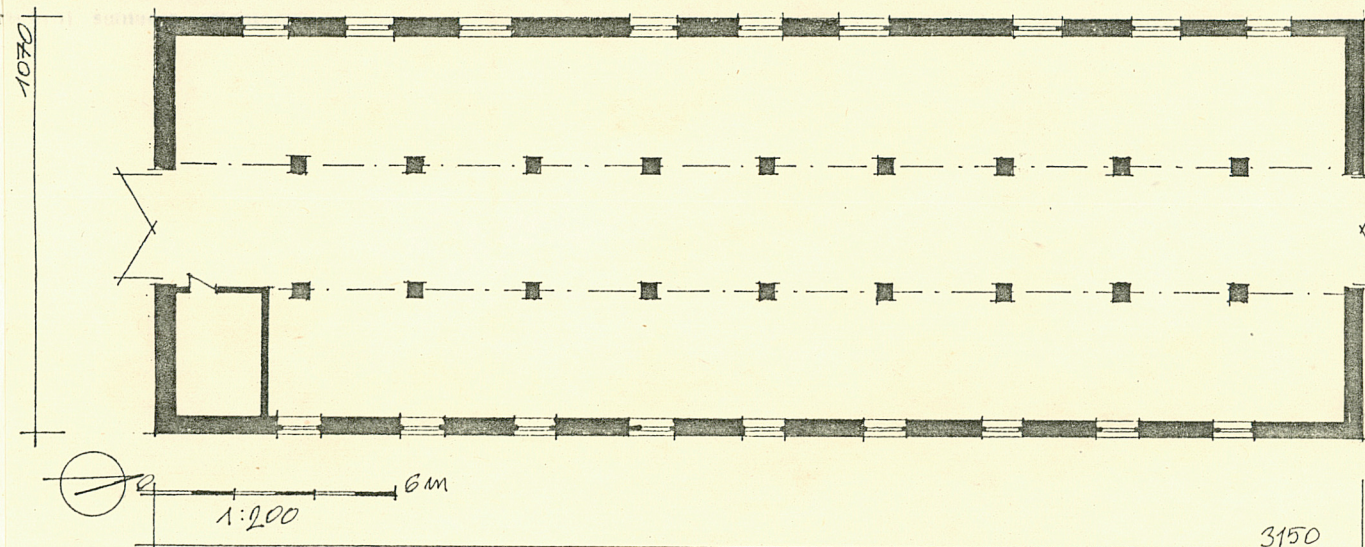
11. Złjęcia rzut. pr.

- Rzut: na planie wydłużonego prostokąta, z dwoma rzędami stanowisk i korytarzem paszowym na środku, oddzielonych od siebie rzędami słupów.
- Bryła: niepodpieniczona, parterowa, zwarta, prostopadłościenna, nakryta dwuspadowym dachem, z niewielkim okapem.

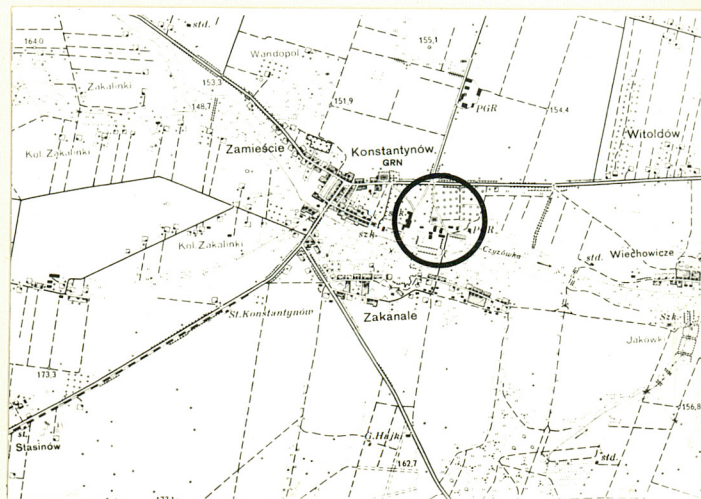
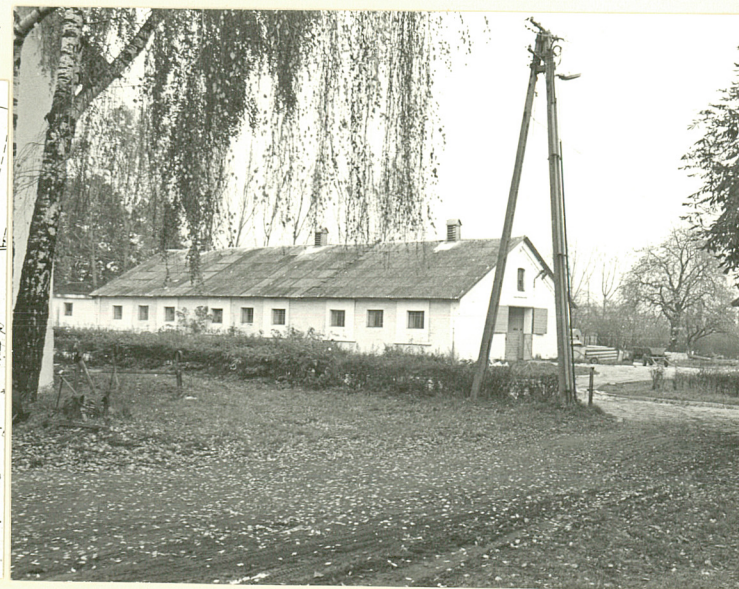
- Elewacje: Otwory okienne w kształcie leżącego prostokąta,ci drugi w szerokiej tynkowanej opasce wielkości d. okna domu mieszkalnego. Tynkowane także narożniki.Pozostałe partie ceglane i pomalowane farbą emulsyjną. Elewacje dłuższe dziewięcioosiowe, roztaw osi elewacji wsch. regulatny, zach, okna grupowane /ściągnięte/ po trzy. Elewacje szczytowe jednoosiowe, na osi wierzeje, w szczycie prostokątne okno w płaskiej opasce.

- Wnętrze: korytarz paszowy z cementową posadzką, analogicznie jak w obu rzędach stanowisk. W rzędzie wsch. dziewięć kójców, w rzędzie zach. dziesięć. Kojce oddzielone od siebie murkiem i metalową zagrodą,od korytarza ceglanyimi żłobami i furtką z połączonych rur.Słupy podciągów na ceglanych postumentach,prostopadłościennych, umieczowione. Belki stropowe wewnątrz puste, powstały poprzez poziome połączenie dwóch szerokich i grubych bali. Drewno i ściany białe. Przy szczytowej ścianie płd., po str. wsch. magazynek paszowy otwarty jednoskrzydłowymi drzwiami do korytarza. W jego wnętrzu podłoga drewniana.

<p>14. Kubatura</p> <p>ok. 1685 m³</p>	<p>15. Powierzchnia użytkowa</p> <p>337 m²</p>	<p>16. Przeznaczenie pierwotne</p> <p>Ośmiorak</p>	<p>17. Urzycowanie obecne</p> <p>cielętnik</p>
<p>18. Prace budowlane i konserwatorskie, ich przebieg i dokumentacja</p>		<p>19. stan zachowania (fundamenty, ściany zewnętrzne, ściany wewnętrzne, sklepienia stropu konstrukcje dachowe, pokrycie dachu wyposażenie i instalacje)</p> <p>Belki stropu zawilgocone i spękan. Stan pozostałych partii budynku nie budzi zastrzeżeń.</p>	
		<p>20. Najpilniejsze postulaty konserwatorskie</p> <p>Wymiana belek stropowych.</p>
