488/13/1/18  
OSMIORAK, OB. MAGAZYN z zespołu folwarcznego nr 1.

3. Miejscowość  
K O N S T A N T Y N Ó W

Obora I, d. magazyn i warsztaty z zesp. fol. nr I

ZESPÓŁ FOLWARCZNY NR I  
STAN ISTNIEJĄCY

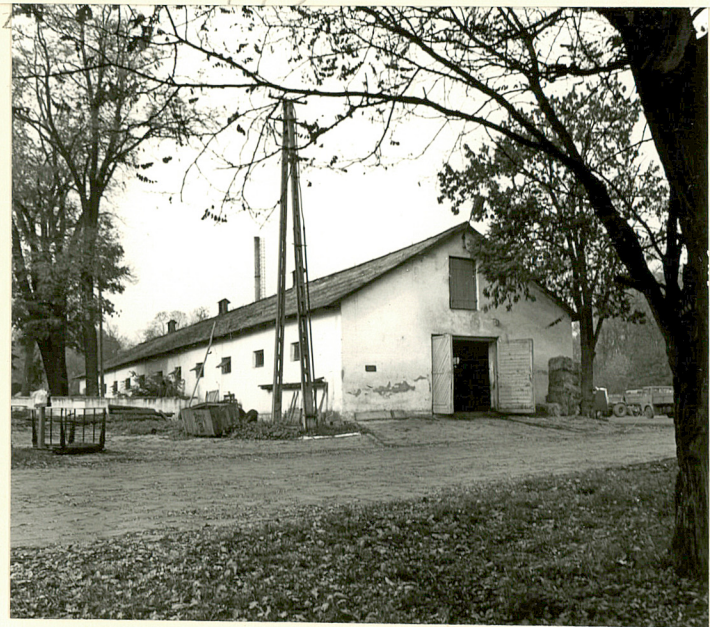
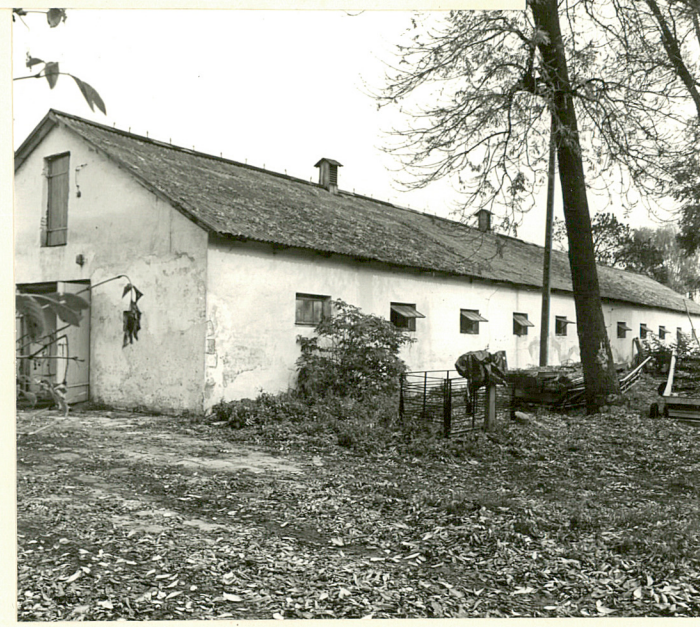
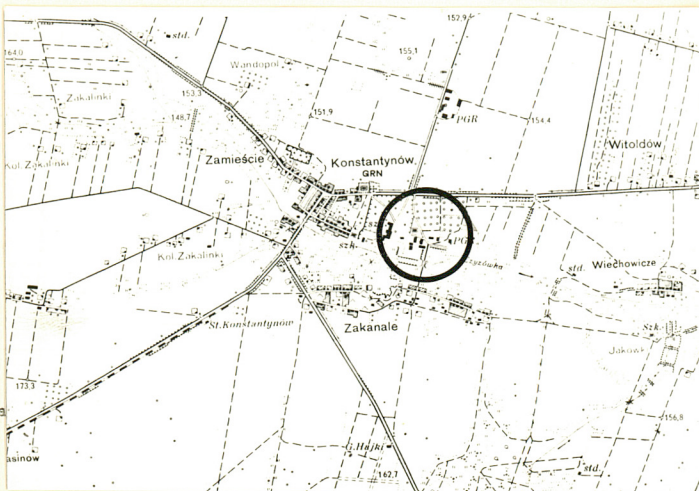
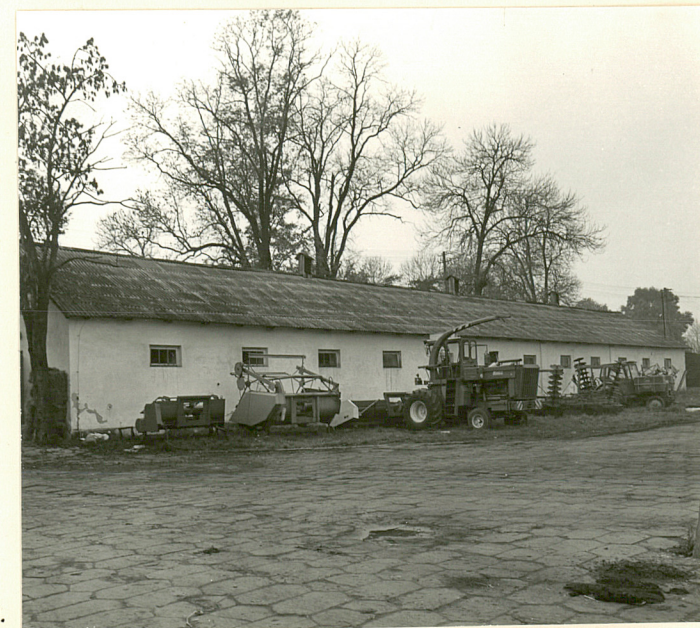
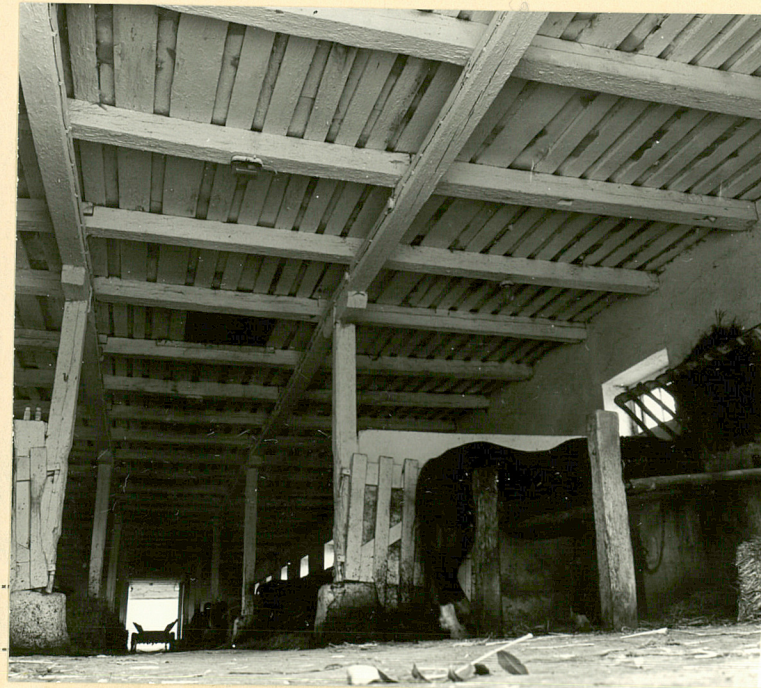
- Materiał i konstrukcja: murowana z cegły i obrobionego kamienia polnego tzw. "otoczaków", obustronnie tynkowana. Posadzki cementowe. Strop drewniany, belkowy, podparty dwoma rzędami słupów. Pułap deskowy, deski ułożone na nakładkę. Więźba dachowa drewniana krokwiowo-stolcowa, z dwoma rzędami stolców i jętkami nad nimi. Dach kryty eternitem falistym. Okna drewniane, skrzynkowe, jedno-skrzydłowe, trójpółowe. Wierzeje drewniane, dwuskrzydłowe, w futrynach, pełne, poziomo oklepkowane. Zawieszone na żelaznych pasowych zawiasach. Żłobki drewniane, skrzynkowe.

- Bryła: niepodpiwniczona, parterowa, zwarta, prostopadłościenna, nakryta dwuspadowym dachem, z niewielkimi okapami.
- Elewacje: tynkowane. Dłuższe /pld.i pln./ jedenastoosiowe, rozcłódkowane prostokątnymi, poziomo ułożonymi okienkami, w elewacji pld. rozmieszczonymi symetrycznie. W elewacji pln. okna rozmieszczone niesymetrycznie, między 4 a 5 oraz 2 i 3 oknem od zach. lizeny. Elewacje szczytowe /zach i wsch./ jednoosiowe. Na osi duże prostokątne wierzeje, nad nimi w szczycie prostokątne drzwi.

- Wnętrze: korytarz paszowy z cementową posadzką. Analogiczna posadzka w obu rzędach stanowisk. W rzędzie pln. 27 stanowisk, w tym trzy dla koni / od str. szczytu wsch/ oddzielone od pozostałych murowaną ścianą wys. 200 cm.. W rzędzie pld. 21 stanowisk. Stanowiska ściółkowe, krótkie, z ciągiem żłobów na tła ścian zewnętrznych budynku. Szerokość korytarza paszowego 220 cm, rzędu stanowisk 270 cm. Żłoby usytuowane tuż nad posadzką. Ściany tynkowane i bielone. Pułap bielony, słupy podciągu na podstawach z cementowych kostek w kształcie ściętego ostrosłupa. Magazynki paszowe ze ścianami z cegły, sięgającymi pułapu, tynkowymi i bielonymi, we wnętrzu drewniane, deskowe podłogi. Prowadzące doń drzwi jednoskrzydłowe, deskowo-listwowe.

1. Elewacja wsch.-płd.
2. Elewacja pñ.-wsch.
3. Elewacja zach.
4. Wnętrze - boksy
5. Wnętrze - strop

14. Kubatura  ok. 2115 m <sup>3</sup>	15. Powierzchnia użytkowa  423 m <sup>2</sup>	16. Przeznaczenie pierwotne  magazyn, warsztaty	17. Urzycowanie obecne  obora
18. Prace budowlane i konserwatorskie, ich przebieg i dokumentacja		19. stan zachowania (fundamenty, ściany zewnętrzne, ściany wewnętrzne, sklepienia, stropy konstrukcje dachowe, pokrycie dachu, wyposażenie i instalacje) Belki stropu zawilgocone i spękane. Stan pozostałych partii budynku nie budzi zastrzeżeń.	
		20. Najpilniejsze postulaty konserwatorskie Wymiana części belek stropowych.

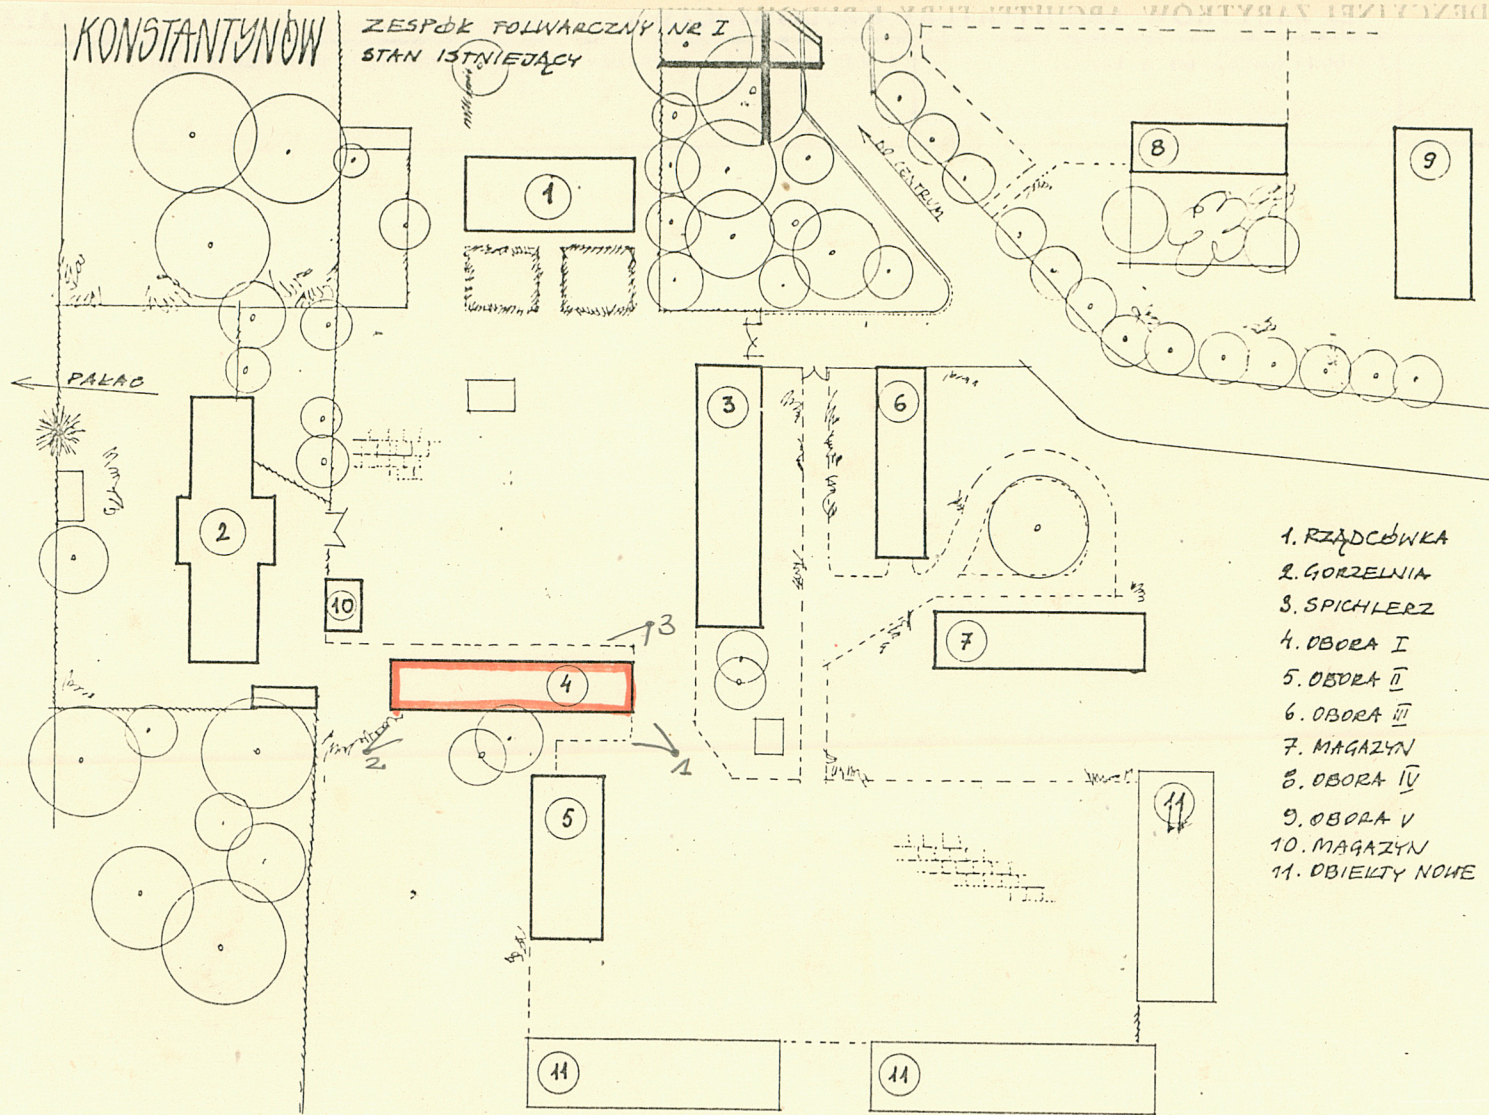
- Sytuacja: Zespół parkowo-pałacowo-folwarczny we wsch. części miejscowości. Park zajmuje zach. połowę założenia, folwark wsch.. Folwark podzielony na teren d. sadu/ob. osiedle mieszkaniowe/oraz teren budynków gospodarczych /cz. pld./ . Budynki skupione przy dwóch prostokątnych i przylegających dziedzińcach oraz przy drodze do folwarku. Obora I zamyka pld. bok dziedzińca głównego. Poza nią prostokąt dziedzińca podkreślają: gorzelnia /od zach./, rządówka /od pln./, spichlerz /od wsch./. Za oborą w kierunku pld. przy dziedzińcu mniejszym stajnia cugowa. Kalenica ustawiona w kierunku wsch.-zach..

1. RZĄDCÓWKA
2. GORZELNIA
3. SPICHLERZ
4. OBORA I
5. OBORA II
6. OBORA III
7. MAGAZYN
8. OBORA IV
9. OBORA V
10. MAGAZYN
11. OBIEKTY NOHE
