1. Obiekt

SZPITAL DLA UBOGICH /OB. BUDYNEK MIESZKALNY/

KOŃSKOWOLA

Nr. A/951 data 31.12.1987

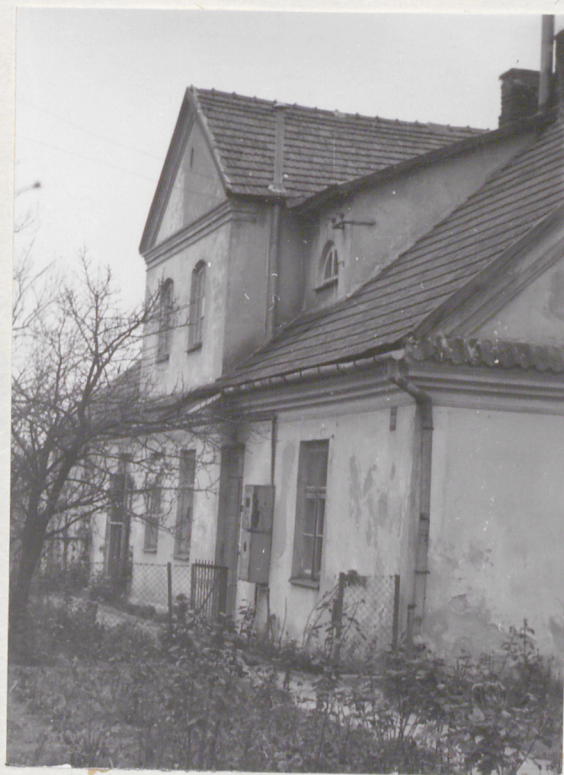
Elew. frontowa - południowa

Elewacje: Na cokole, zwieńczone lekko wyładowanym, kilkuelementowym, profilowanym gzymsem. Frontowa sześćoosiowa z usytuowaną na osi dwuosiową facjatą, po bokach której cofnięte, jednoosiowe lukarny. Osie wyznaczone prostokątnymi, dużymi oknami i drzwiami płycinowymi, dwuskrzydłowymi usytuowanymi symetrycznie na drugiej od zach. i wsch. osi. Facjata o oknach prostokątnych zamkniętych łukami odcinkowymi zwieńczona

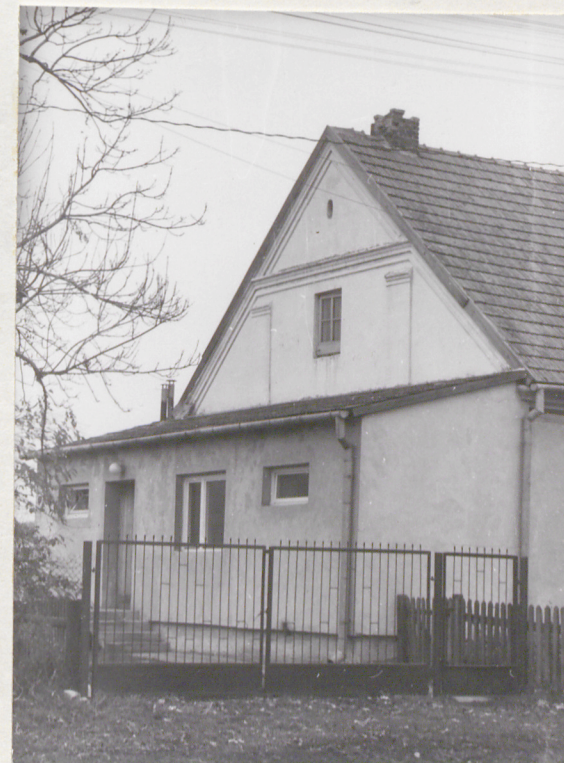
Elew. boczna - zachodnia

Bryła: Prostokątna z dwoma murowanymi facjatkami z czterema lukarnami, nakryta dachem dwuspadowym, nad facjatkami także dwuspadowym, pulpitowymi nad lukarnami. Od pn. ganek - weranda, od zach. parterowa przybudówka nakryta dachami pulpitowymi.
