PARK W NIZABITOWIE

Praca zbiorowa
wykonana pod kierunkiem Z. Laurowa

ANALIZA I OCENA WARTOŚCI ZABYTEKOWYCH ZAŁOŻEŃ ZIELENI

METRYCZKA PARKU - OGRODU

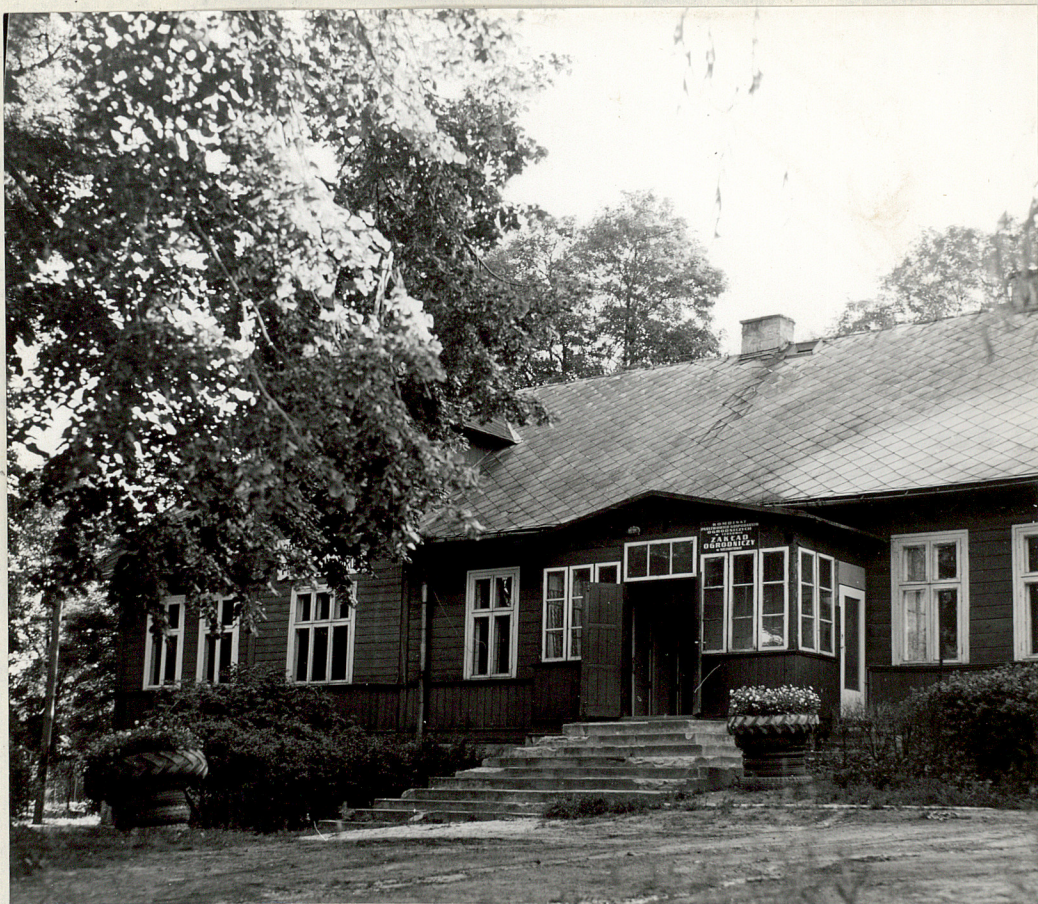
Fot. 1. Drewniany dwór
(P.Paschalis - czerwiec 1977)

Ze starych budynków zachował się jedynie dworek, położony przy północno wschodniej granicy parku; mieszczą się w nim biura Spółdzielni Ogrodniczej. Budynek jest w bardzo dobrym stanie technicznym /fot. 1/. Pozostałe budynki gospodarcze, usytuowane wzdłuż granic parku, zostały wybudowane kilkanaście lat temu.

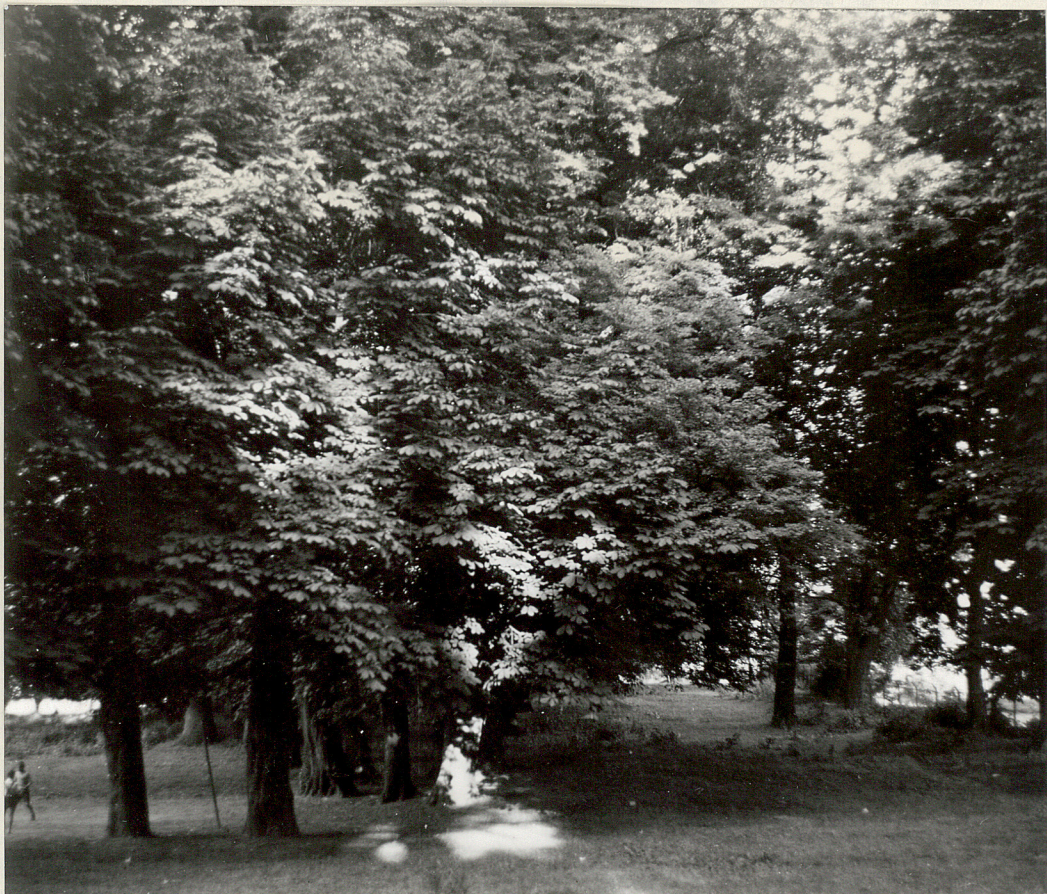
Fot. 2. Fragment alei kasztanowej
(P.Paschalis - czerwiec 1977)

Zieleń wysoka tworzy prawie wyłącznie aleje, z reguły jednogatunkowe /fot. 2 i 3/. Drzewa, które w dawnym parku nie wchodziły w skład zadrzewień alejowych, zachowały się sporadycznie.

Stan jakości technicznej wyżej wymienionych drzew jest niski. Dotyczy to głównie kasztanowców, z których około 40%, to egzemplarze uszkodzone lub nawet silnie uszkodzone. Najczęstszą wadą występującą u tego gatunku pod koniec dojrzałości biologicznej jest zgnilizna. Stare i grube lipy są również w znacznym stopniu uszkodzone przez zgniliznę /około 30%/ oraz posiadają liczne suche konary i gałęzie. W najlepszym stanie zachowały się jesiony i młodsze dęby. Najstarszy dąb - zaczyna powoli zamierać.

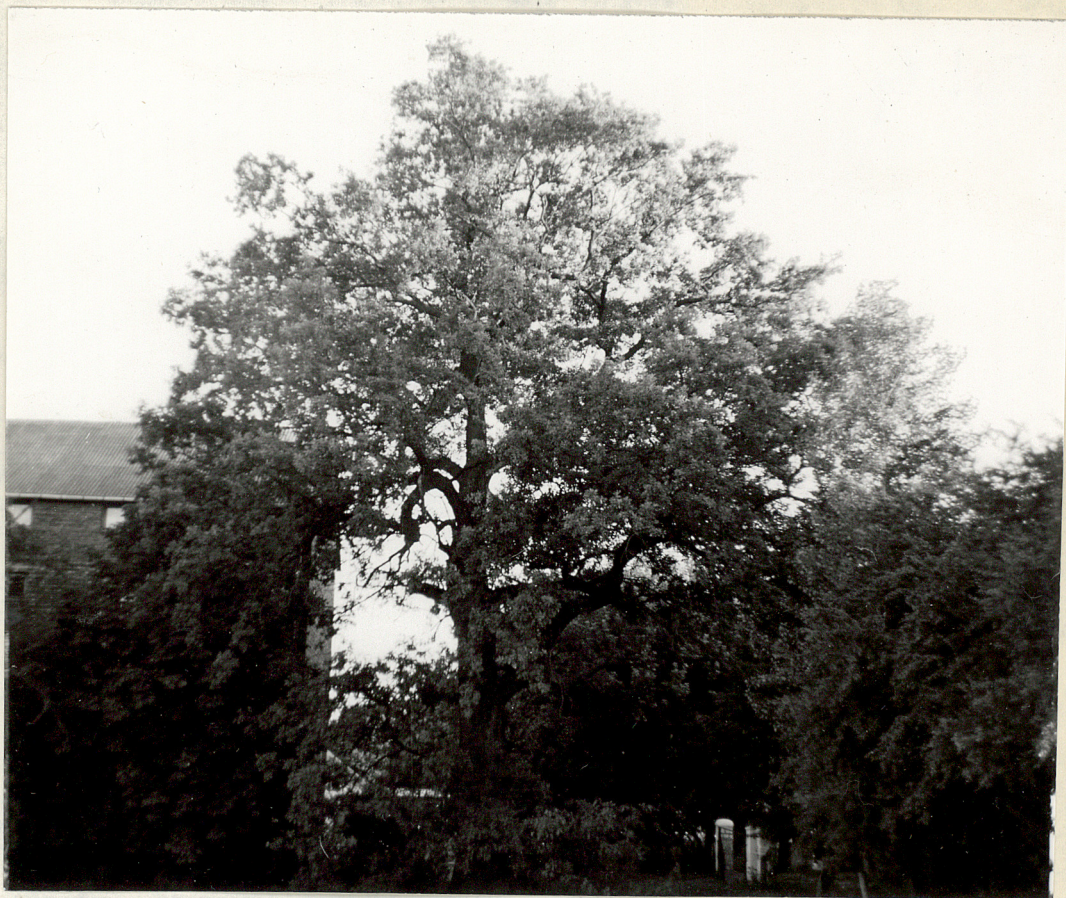
Fot. 4. Najstarszy dąb rosnący przy młynie
(P.Paschalis - czerwiec 1977)

Biorąc pod uwagę wymiary drzew i ich pokrój, średni wiek drzew oceniono na około 80-100 lat, przy czym pojedyncze drzewa mogą być starsze. Przykładem jest dąb szypułkowy /oznaczony na szkicu lp. 75/, który może liczyć około 150 lat /fot. 4/. Wysokość drzew tego samego gatunku jest mało zróżnicowana i wynosi dla lipy /*Tilia cordata*/ około 22 m i dla kasztanowca /*Aesculus hippocastanum*/ około 18 m. Ogółem zinwentaryzowano 108 egz. lipy drobnolistnej, 54 egz. kasztanowca, 44 egz. topoli białej,

W podanym zestawieniu pod lp. 75 wymieniony jest dąb szypułkowy, który powinien zostać uznany ze względu na swoje wymiary za pomnik przyrody.

1. Zlikwidowanie wypasu bydła i owiec na terenie parku.
2. Cały teren parku powinien zostać trwale ogrodzony, a nadmierna ilość dróg i ścieżek powinna ulec likwidacji.
3. Oczyszczenie stawu z równoczesną renowacją rowów doprowadzających i odprowadzających wodę.
4. Przeprowadzenie fachowej konserwacji drzew.

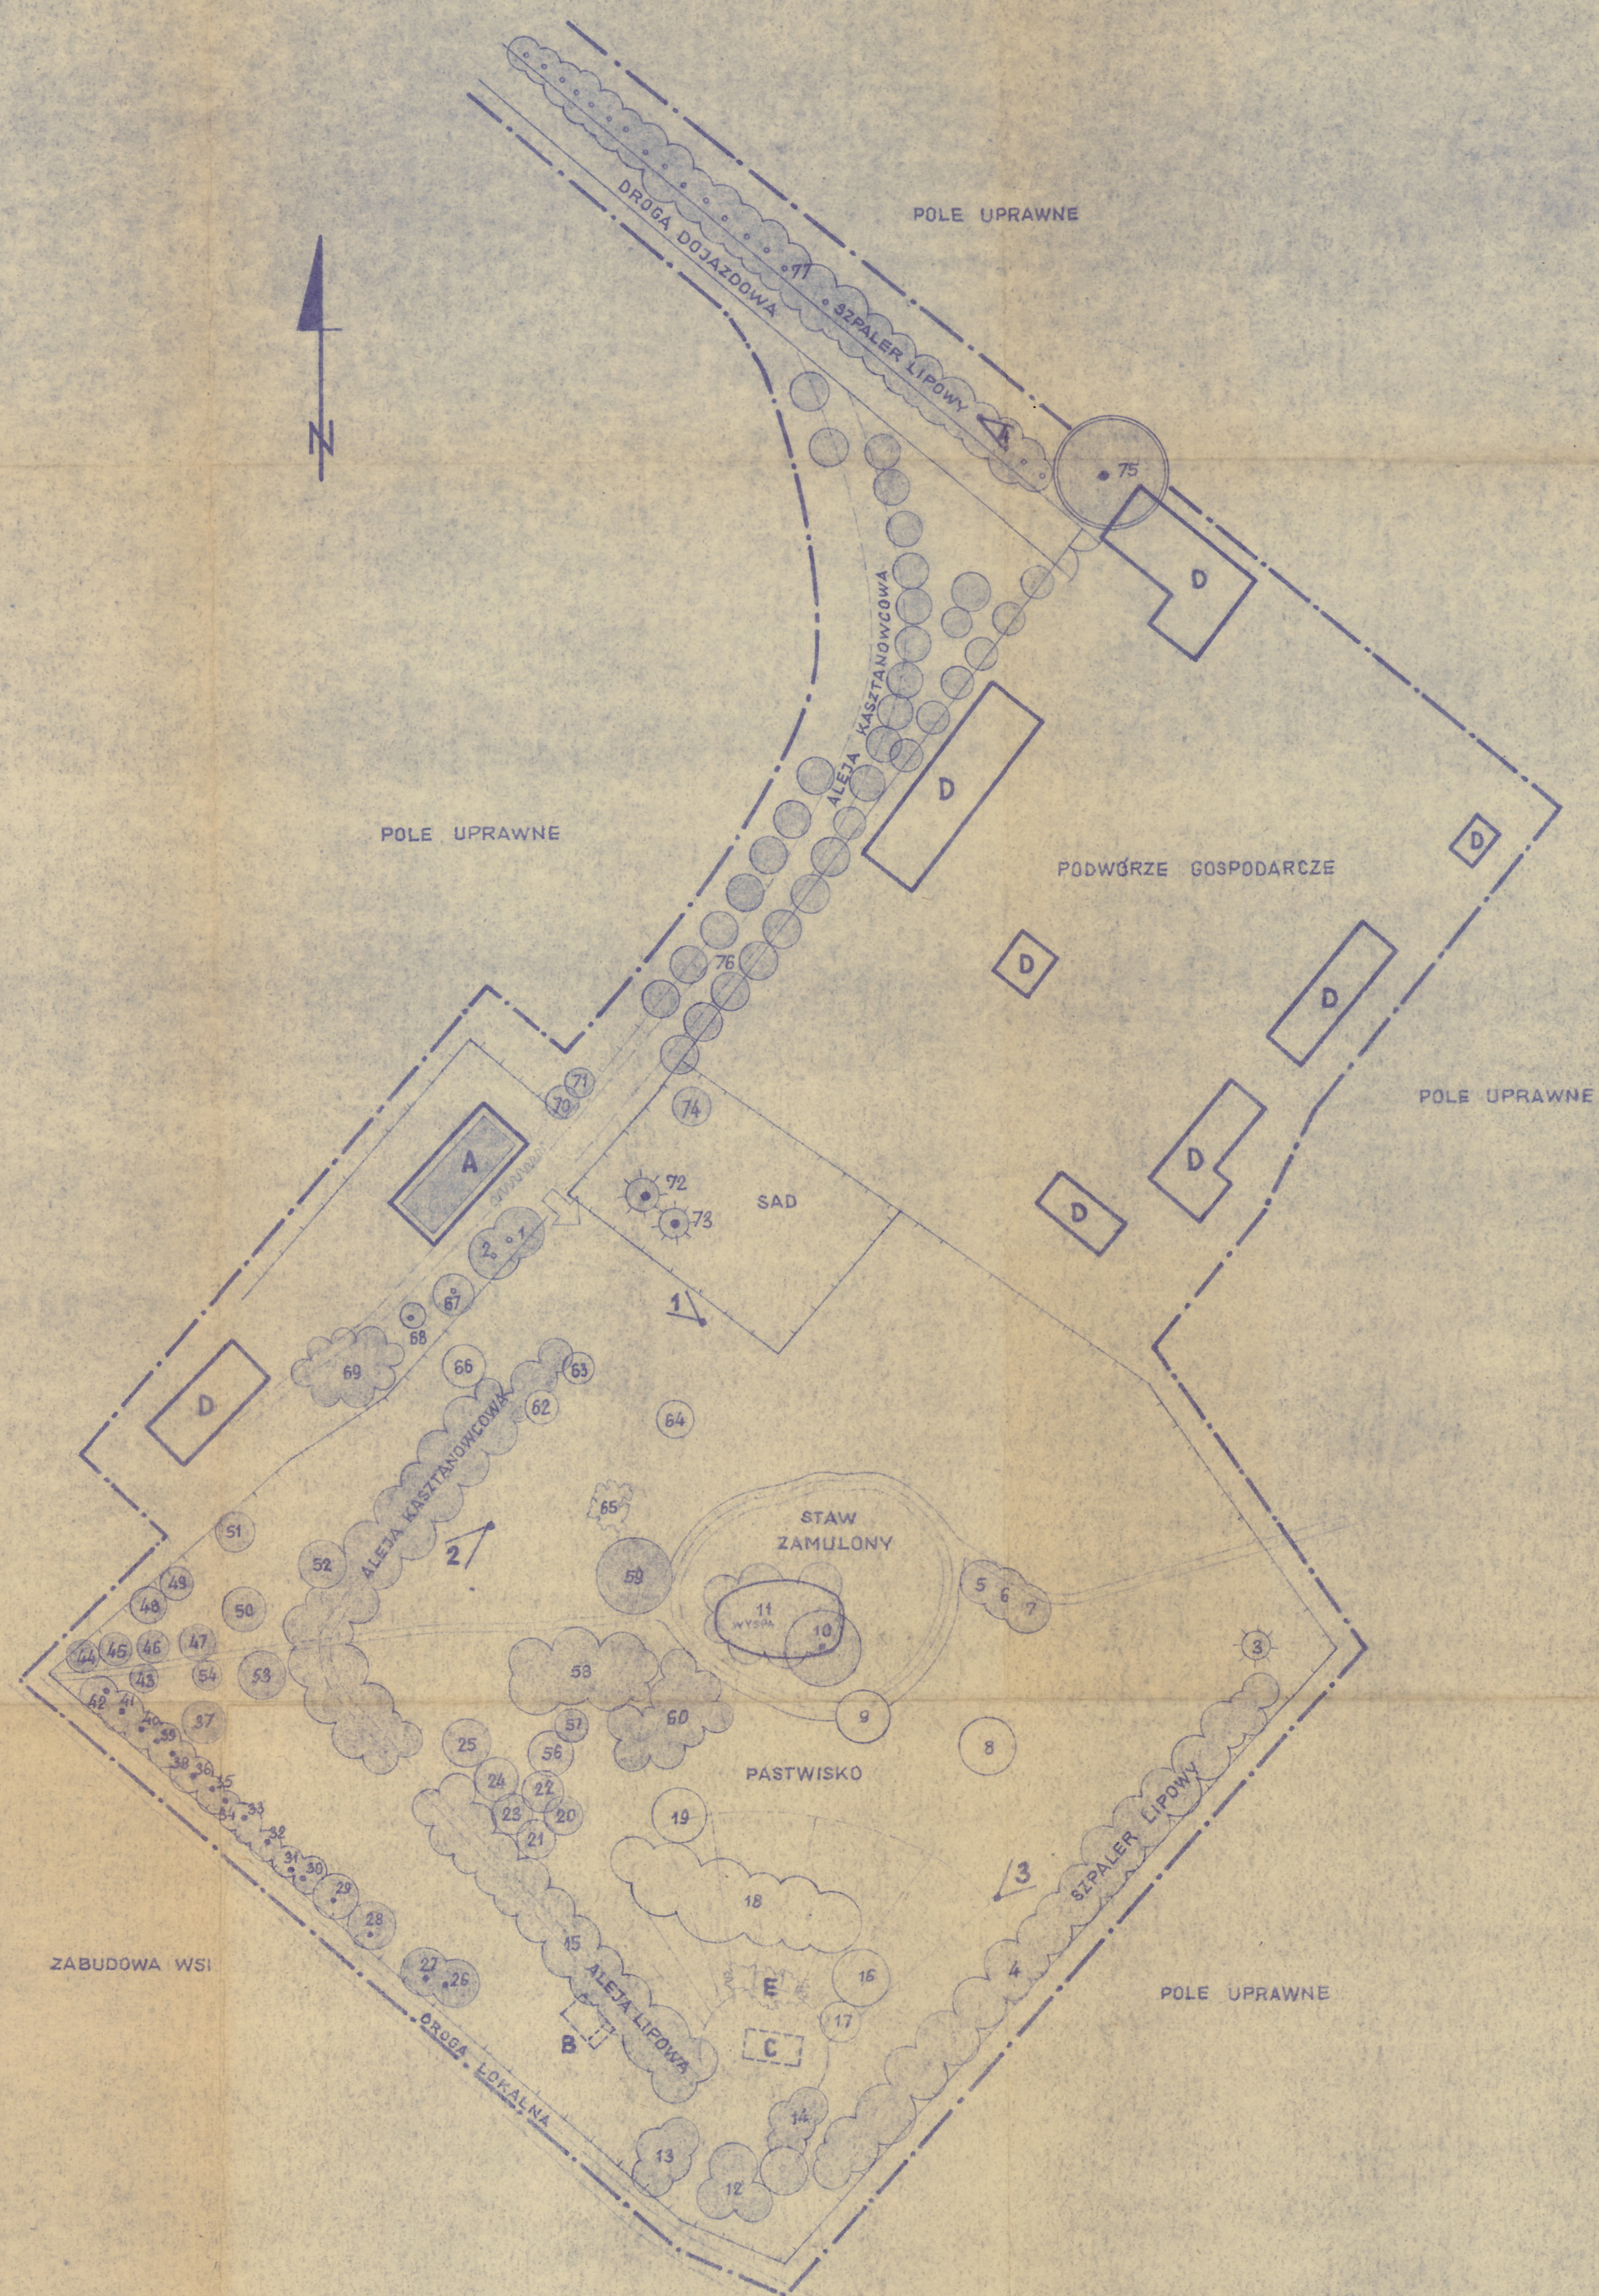
Park w Niezabitowie

W części centralnej parku znajduje się staw, przy czym spadek skarpy południowej jest większy niż północnej. Staw jest zamulony, płytki i służy jako wodopój pasącym się na terenie parku krowom i owcom. Pośrodku stawu jest wyspa z kilkoma drzewami. Do stawu są doprowadzone dwa bagniste rowy przecinające park z północnego wschodu na południowy zachód; w rowach tych obecnie nie ma przepływu wody.

Jak wynika z załączonego szkicu, istniejący park w Niezabitowie jest otoczony z trzech stron polami uprawnymi, a od południa - zabudowaniami wsi. Jest on jedyną grupą wysokiej zieleni na znacznym obszarze pozbawionym lasów, przerywając tym samym monotonię okolicy. Jednocześnie jest doskonale wkomponowany w otaczający teren, tworząc z nim integralną całość.
