Rodzaj dokumentacji	Ewidencja parku w <u>Hrebennem</u> gmina: Horodło woj. Zamość
Autorzy opracowania	arch. Tadeusz Augustynek mgr. hist. szt. Jadwiga Czerepińska mgr. inż. oar. Anna Obrebska
Zleceńodawca	Woj. Konserwator Zab. w Zamościu
Rok oprac.	październik 1977

OPRACOWANIE EWIDENCYJNE
PARKU W HREBENNEM

Park podworski Hrebenne woj. zamojskie

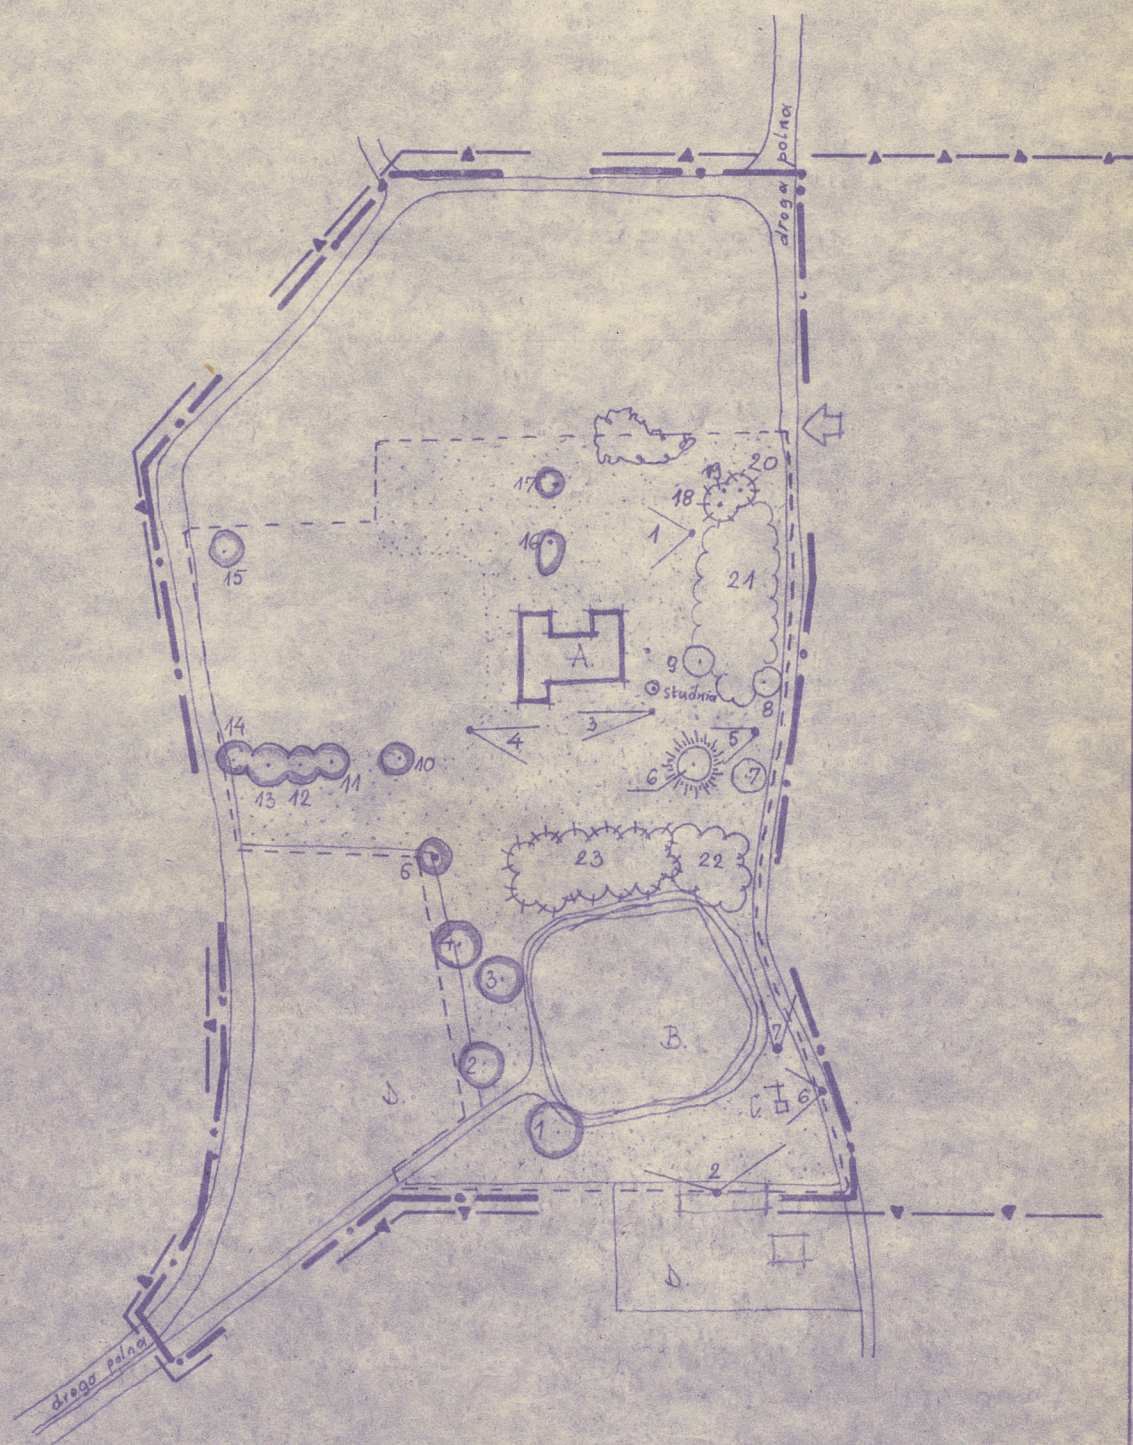
HREBENNE

SZKIC POMIAROWY WYK.TAB.AUGUSTYNEK W ROKU 1977

- 2 — MIEJSCE WYK.FOTO
- A. D. DWÓR
- B. SĄDZANKA
- C. KRZYŻ Z 1846R.
- D. N. SZIAŁKI
- DRZEWA POMNIKOWE
- OBECA GRANICA PARKU
- GRANICA OCHRONY ZAB.ZAŁOŻENIA
- GRANICA OCHRONY ZEWN. POWIĄZAŃ WIDOKOWYCH

a/ Ochroną należy objąć teren w granicach wyznaczonych od południa wschodu i północy drogami polnymi, od zachodu granicami z gospodarstwami indywidualnymi /rys.1./

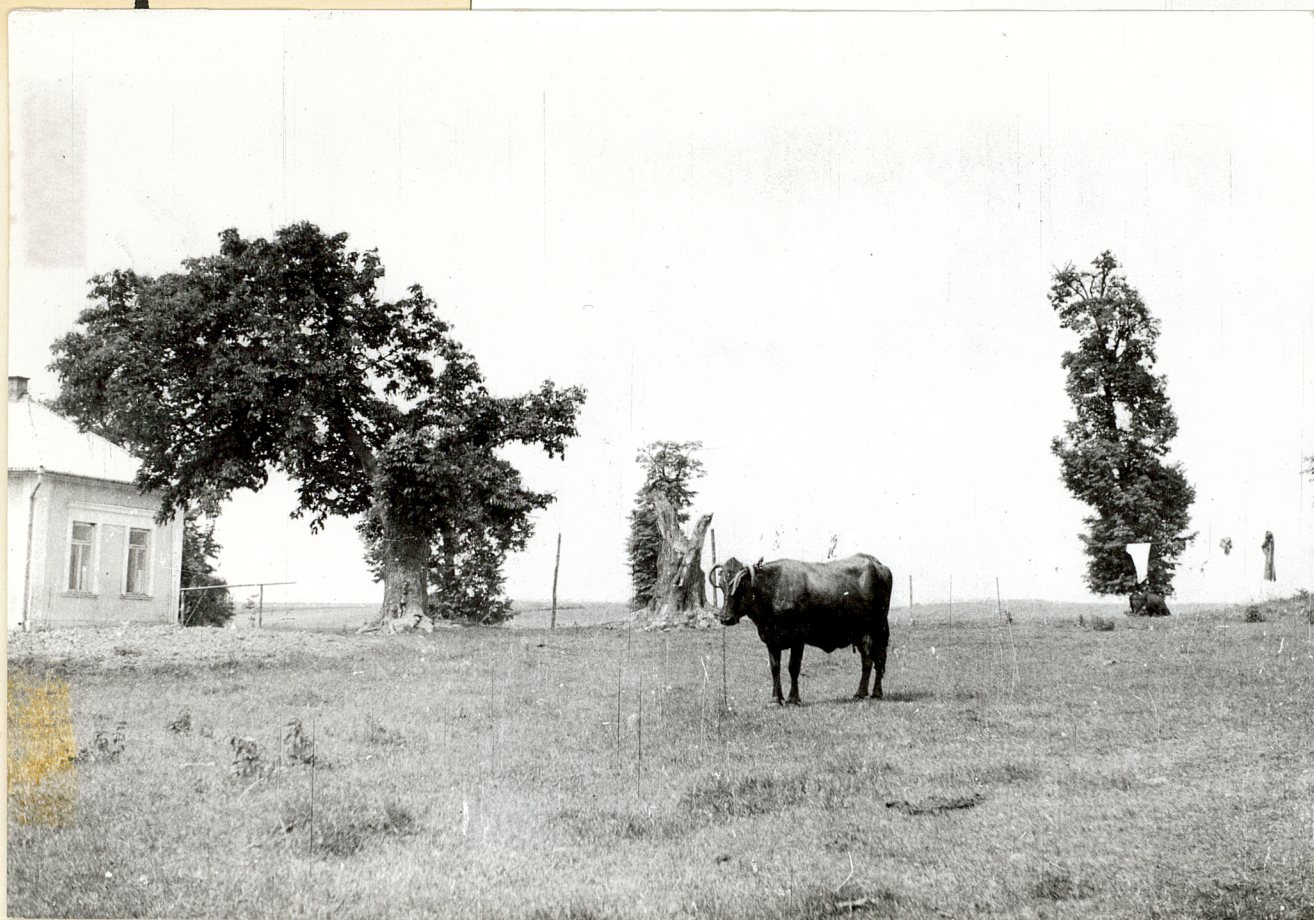
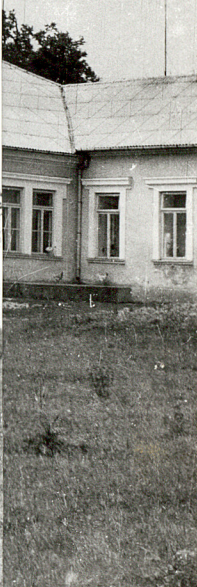
1

Obecnie teren znacznie uszczuplony, o kształcie wieloboku złożonego w części zachodniej z kwadratu, środek którego zajmuje obszerna sadzawka o pow. ok. 0,36 ha /fot.2/. Wokół brzeg za-
darniony, zadrzewiony od północy pojedynczymi jesionami, od wscho-
du kilkunastolenimi nasadzeniami klonu zwyczajnego i sosny zwyczaj-
nej oddzielających sadzawkę od dworu. Wschodnia część terenu
jest prostokątem wydłużonym w kierunku północnym, z centralnie
położonym dworem. Wokół dworu nieliczne drzewa nie tworzące
żadnej czytelnej kompozycji. Uwagę zwraca młody jesion rosnący
na środku kopca ziemnego na pld. zachód od dworu /fot.5./, dwa
okaleczone kasztanowce przed elewacją frontową tworzące jakby
fragment alei na osi dworu /fot.1./ oraz szpaler pomnikowych
lip zorientowany N - S /fot.3./.

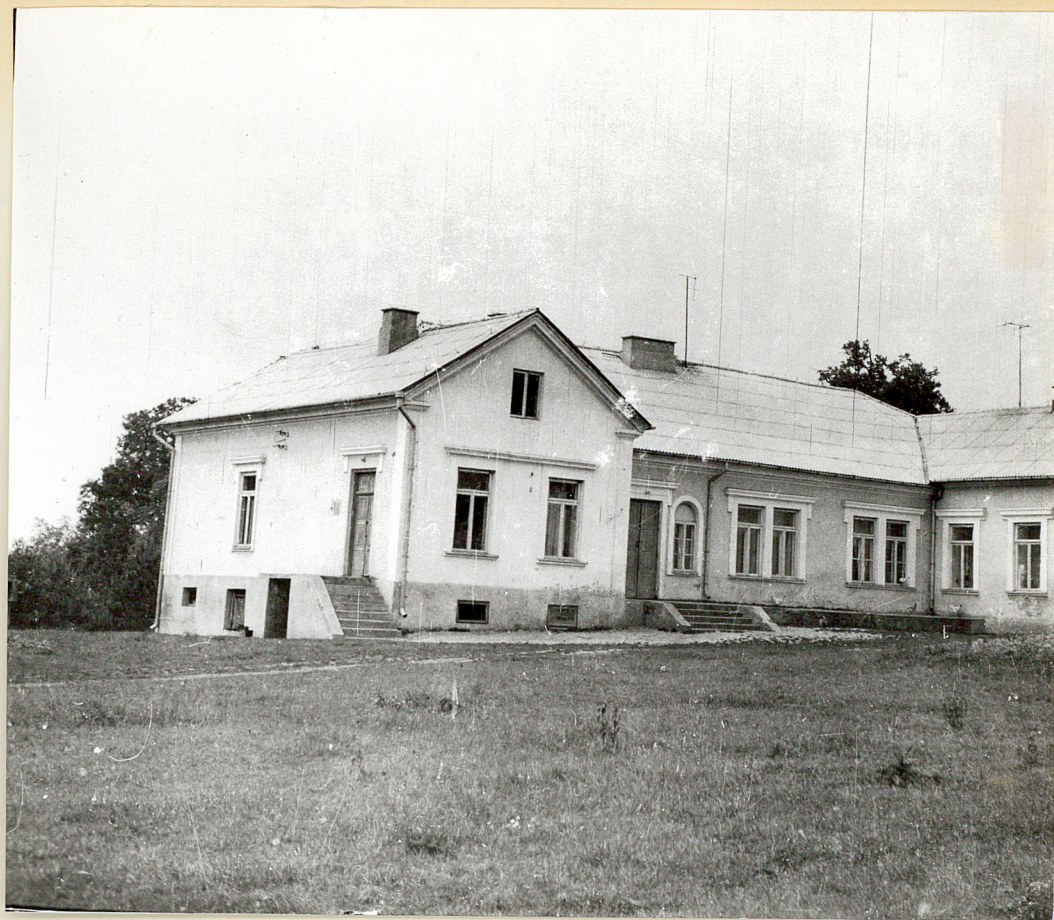
1

1. Panorama przed frontową elewacją dworu
2. Panorama od zachodu z widokiem na resztki parku ze stawem
3. Lipy na południe od dworu.
4. Teren przed zachodnią elewacją dworu.
5. Jesion na pld. zach. od dworu, w głębi widoczne nowe nasadzenia.
6. Krzyż przy drodze polnej w pld. zach. narożniku d.parku.
7. Południowa granica parku, widoczne nowe nasadzenia.

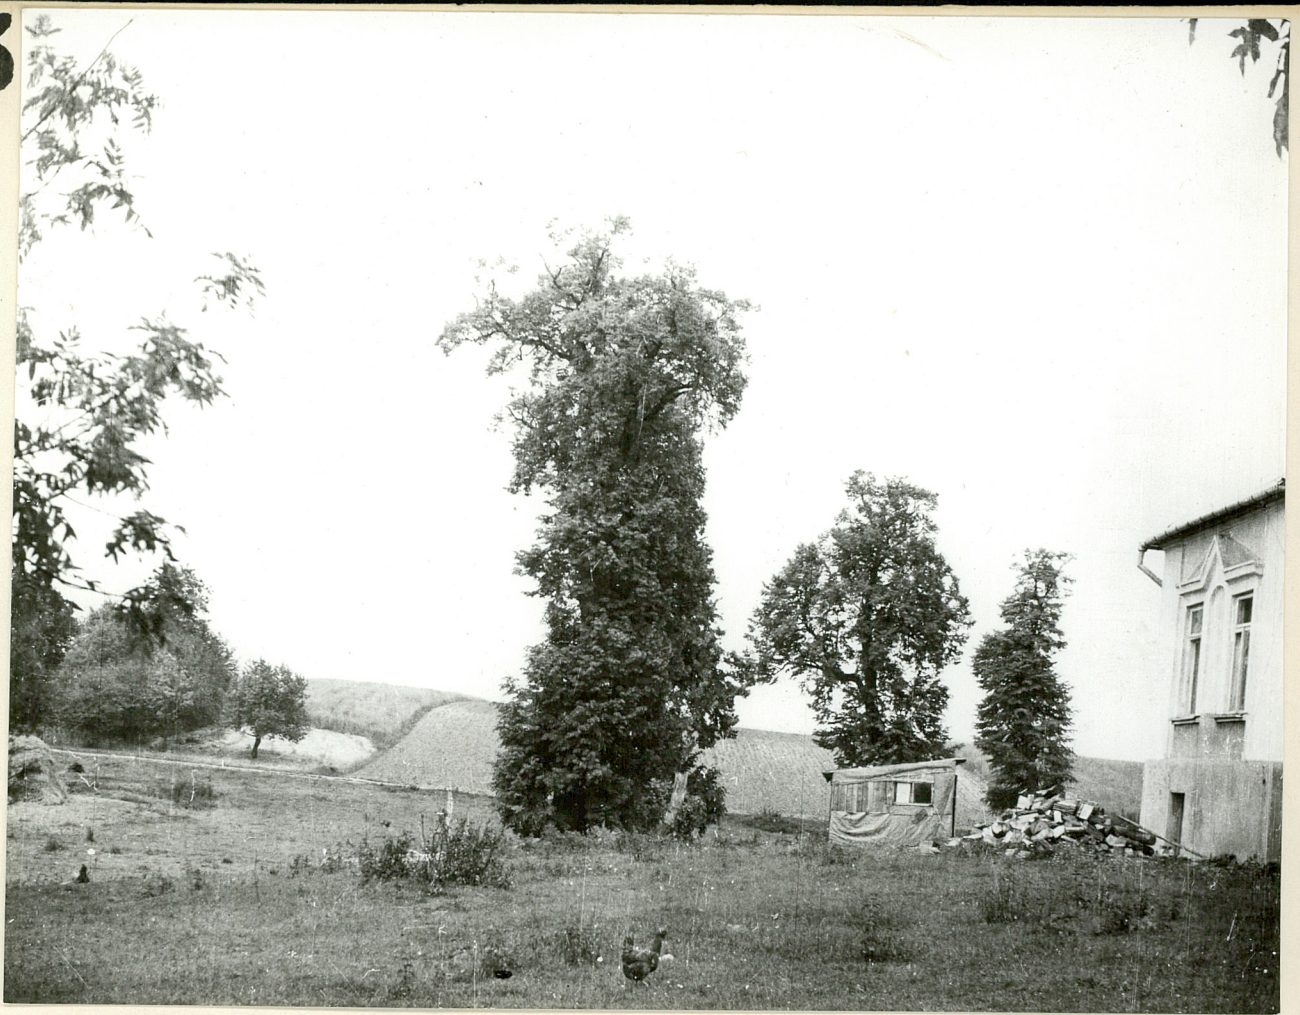
3

Fijałkowski wymienia tu 6 lip pomnikowych^{11/} o obwodach 4,8 m, 5,4, 5,1 m, 4,5m, 4,4m, 4,2 m, czyli o średnicach pnia kolejno 121, 172, 155, 143, 140, 134,cm, co nie zgadza się z wymiarami średnic zamieszczonych powyżej a oznaczonych kolejno numerami od 10 - 15. Lipy te - z pewnością pozostałość XVIII -wiecznej kompozycji są w bardzo złym stanie zdrowotnym. Dotyczy to również dwu szczątków kasztanowców nr 16 i 17.

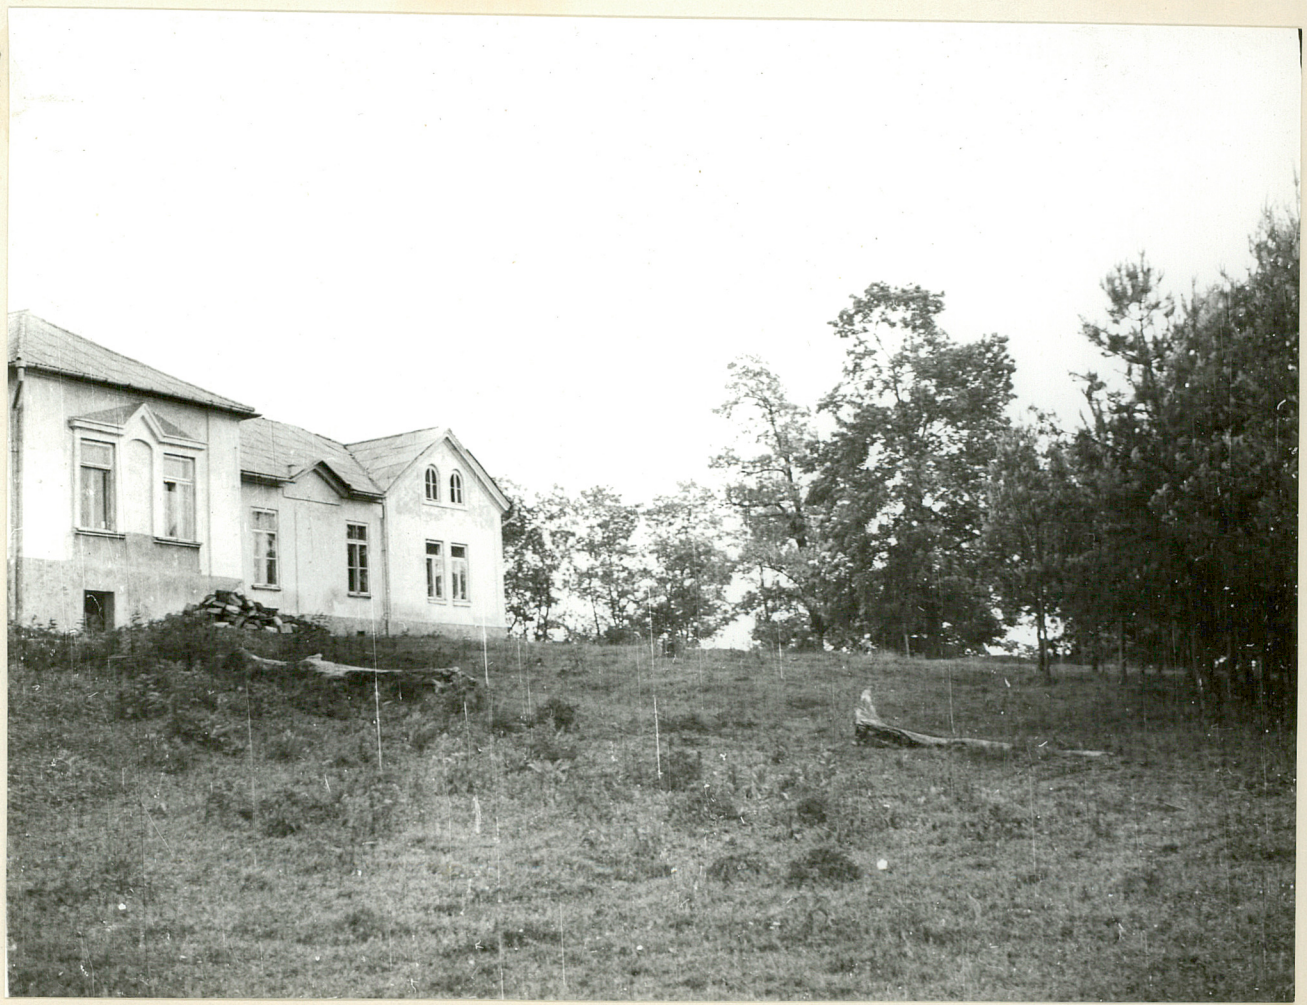
4

Najbliższe otoczenie dworu ze wszystkich stron jest trawiaste,
zachwaszczone, przy drodze od południa podrost robinii z odnowienia
naturalnego. Wjazd na działkę od południowego wschodu. Teren
ogólnie dostępny, nieogrodzony.
