Rodzaj
dokumentacjiKatalog parków woj. lubelskiego
CHEŁM pow. ChełmAutorzy
opracowaniaProf. dr habil. Dominik
Fijałkowski
mgr inż. Mieczysław Kseniak

O P I S P A R K U

C H E Ł M K L A S Z T O R N Y

M E T R Y C Z K A P A R K U - O G R O D U

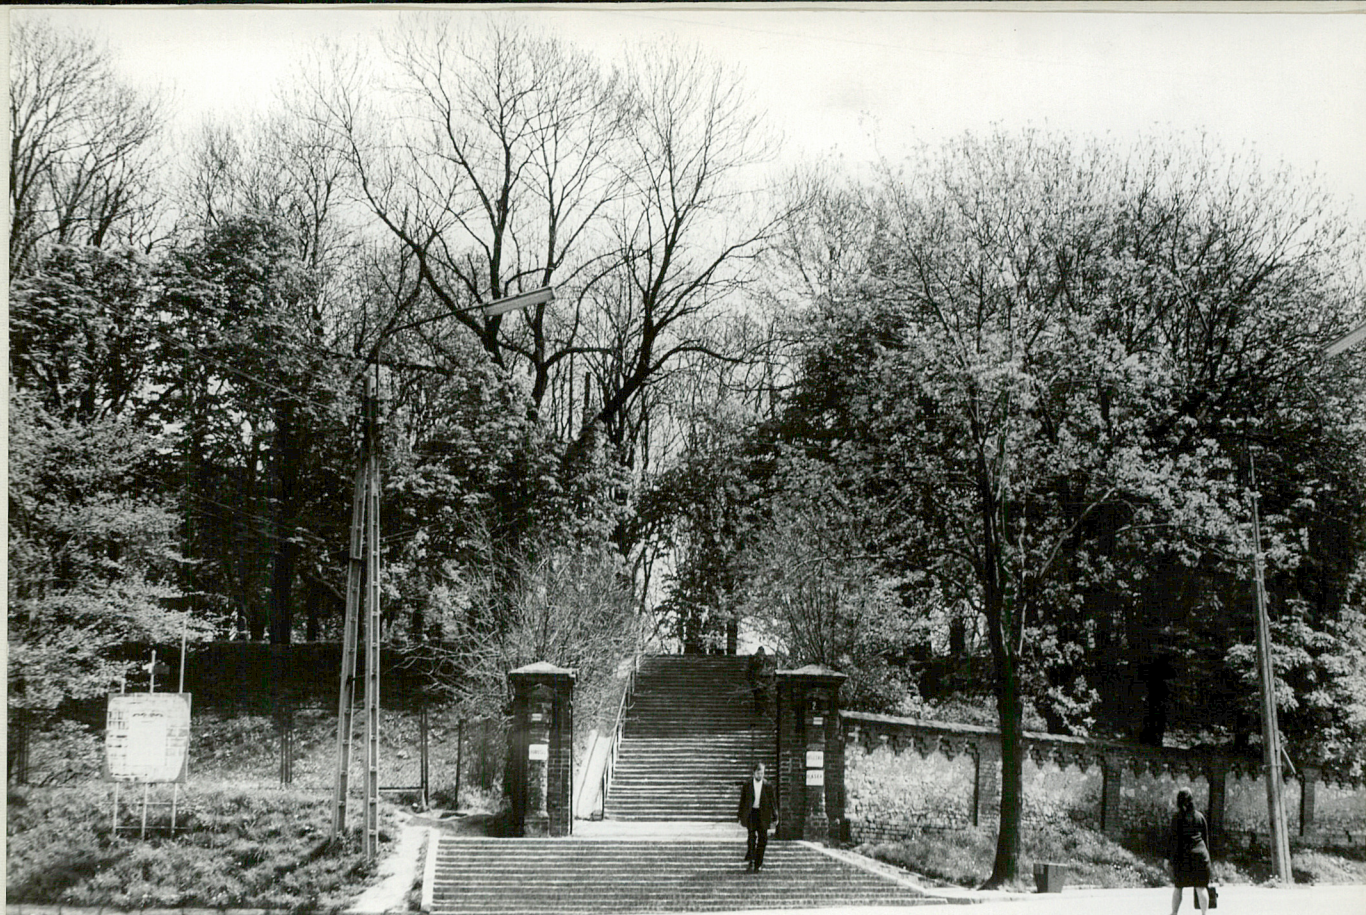
Fot. 1. Wejście główne do parku od ul. Lubelskiej

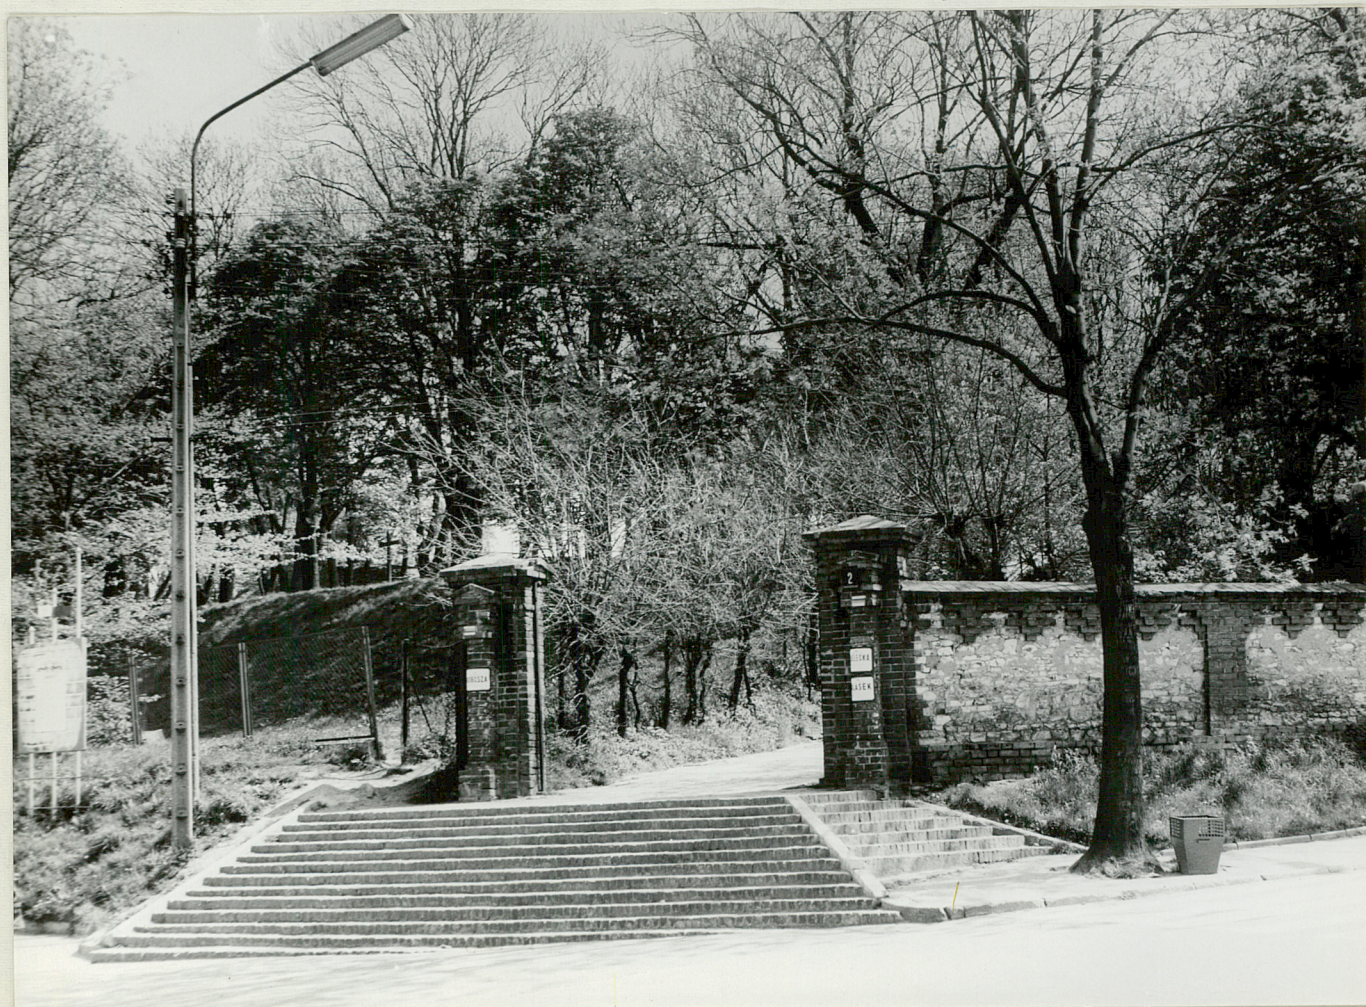
Fot. 2. Boczny widok głównego wejścia do parku od ul. Lubelskiej

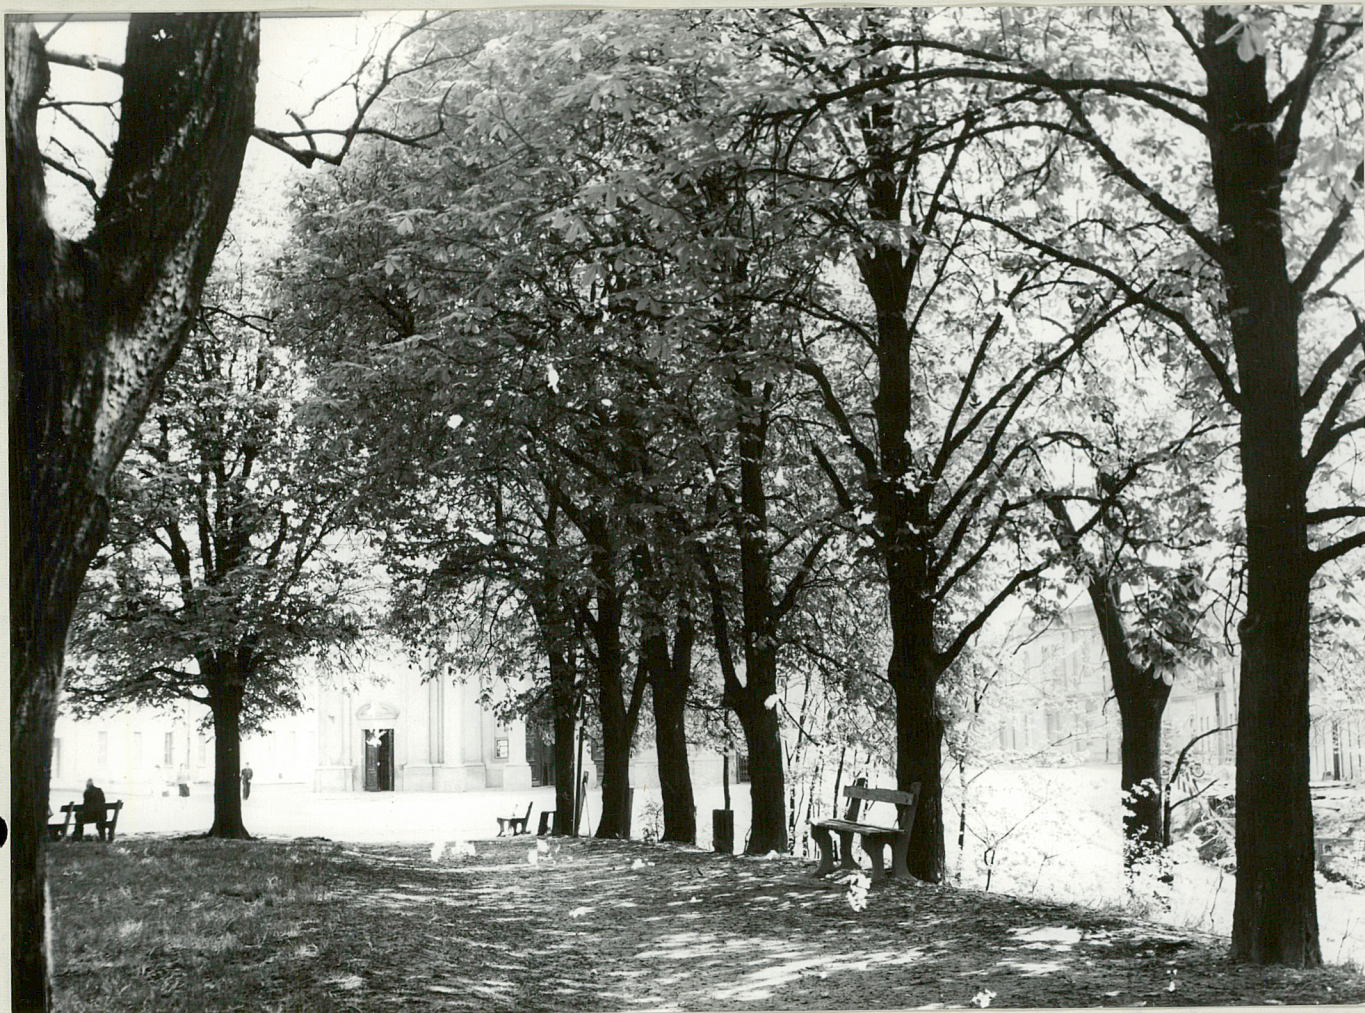
Fot.3. Fragment alei kasztanowcowej

W drzewostanie brak gatunków osobliwych pod względem dendrologicznym oraz o większych rozmiarach. Na uwagę zasługuje tylko zdrowy jesion *Fraxinus excelsior*, rosnący przy wejściu do parku. Ładnie prezentuje się też aleja kasztanowcowa położona w południowej części kościoła parafialnego.

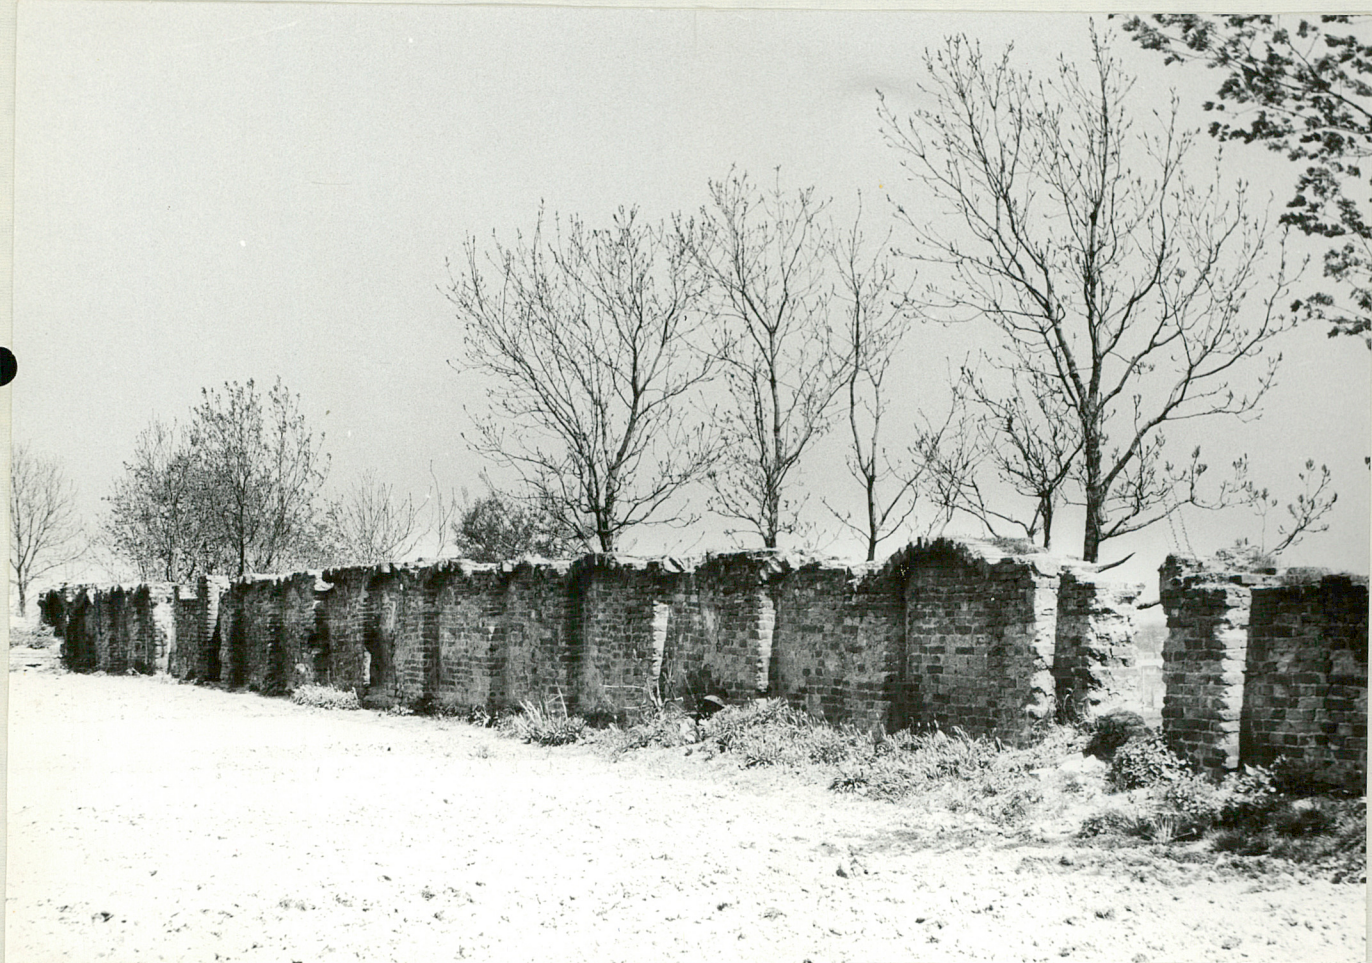
Fot.4. Fragment starych murów okalających kościół katedralny

Układ zabytkowy parku nie został zniszczony. Powstały nawet wokół obiektu mury głównie z margli kredowych. Poważnie zniszczone są one tylko od strony wschodniej Parku. Powierzchnia parku nie została uszczuplona. Ze starym parkiem powiązano - od strony wschodniej - park nowy XXX-lecia PRL. Założono w nim nowe trawniki, rabaty kwiatowe i nieco drzew oraz krzewów. Łącznie powierzchnia parkowa wynosi obecnie około 18 ha.

Renowacji winien być poddany stary mur otaczający kościół. W przypadku drzewostanu parkowego należałoby poddać go rekonstrukcji. Odbudowy wymagają alejki w stylu Sam drzewostan jest bardzo ubogi w gatunki i wymaga poważnych uzupełnień. Stosunki glebowe i zapylenie powietrza nie są sprzyjające dla drzew i krzewów. Należy dobrać tylko te, które znoszą zapylenie powietrza, alkaliczny odczyn gleby i suche podłoże. Z drzew iglastych dobrze może rosnąć właściwie tylko sosna czarna (*Pinus nigra*) oraz jałowiec wirginijski (*Juniperus virginiana*); z krzewów - niskie jałowce (*Juniperus sinensis*, *J. sabina*). Większy wybór można znaleźć wśród krzewów a największy wśród bylin.
