1. Obiekt **KOŚCIÓŁ P.W. ŚW. TRÓJCY** w starym zespole klasz-
566/1 Ob. budynek szkolny tornym augustianów

3. Miejscowość
K R A S N Y S T A W

4. Adres Krasnystaw
ul. Zamkowa 1
nr hipoteczny

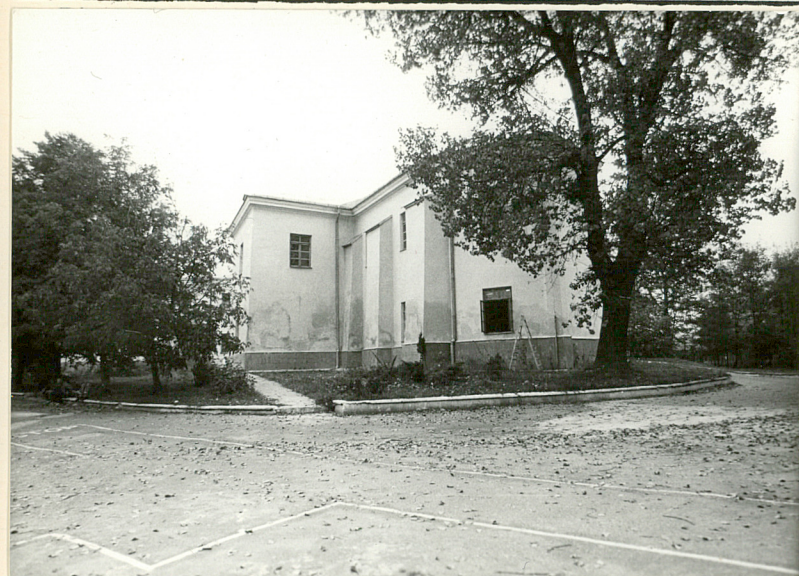
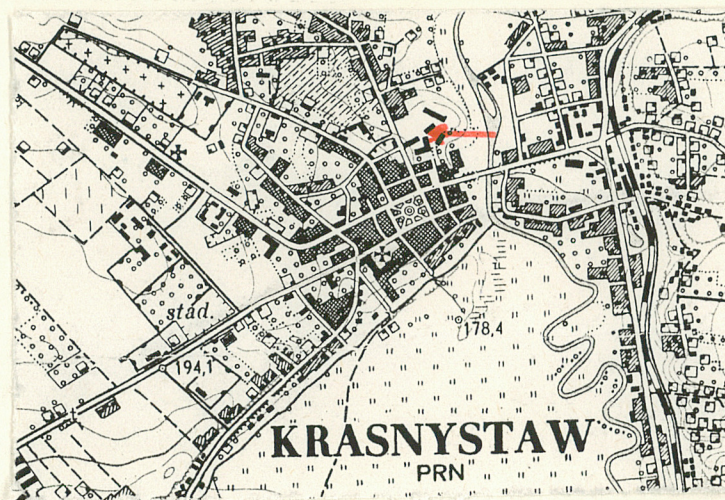
Rzut i bryła. Kościół zapewne pierwotnie o prostokątnej, trzyprzęsłowej nawie i węższym dwuprzęsłowym prezbiterium, zamkniętym trójbocznie od zewnątrz i półkoliście od wewnątrz. Od zach. korpus przedłużony, od pd. prostokątna dobudówka równa wysokości korpusu /d. kaplica/ mieszcząca wejście główne i klatkę schodową. Wnętrze obecnie podzielone na dwie kondygnacje. Na parterze całość zajmują warsztaty, na piętrze - w d. części nawowej biblioteka, w d. prezbiterium - izba pamięci. Na obu kondygnacjach stropy podparte filarami /w d. nawie - dwoma rzędami, w prezbiterium - jednym rzędem/. W części zach. parteru wydzielone sanitariaty.

Elewacje. Ściany d. korpusu nawowego i kaplicy gładkie, przerwane w obu kondygnacjach prostokątnymi otworami okiennymi /w ścianie zach. na piętrze blendy okienne/. Ściany prezbiterium oszkarpowane. Całość obiega profilowany gzyms wieńczący. W części dolnej wyodrębniony cokół.

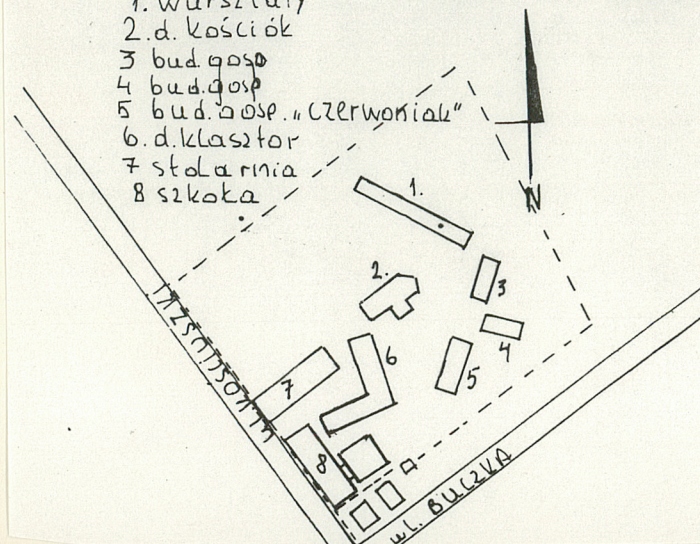
SYTUACJA 1: 5000

Sytuacja. Budynek d. kościoła prezbiterium zwrócony na pn.-wsch. Położony w bezpośrednim sąsiedztwie d. budynku klasztorowego /ob. internat/, od którego oddalony o kilka metrów na pn.-wsch. Obecnie otoczony zespołem zabudowy związanej z d. koszarami carskimi oraz współczesnymi budynkami oświatowymi i warsztatami szkolnymi.

1. warsztaty
2. d. kościół
3. bud. gosp.
4. bud. gosp.
5. bud. gosp. „Czerwoniał”
6. d. klasztor
7. stolarnia
8. szkoła
