Rodzaj dokumentacji	Ewidencja parku w <u>Białowodach</u> gmina: Uchanie woj. <u>Zamość</u>
Autorzy opracowania	arch. Tadeusz Augustynek mgr. hist. szt. Jadwiga Czerepińska mgr. inż. ogr. Anna Obrębska
Zlecniodawca	Woj. Konserwator Zab. w Zamościu
Rok oprac.	październik 1977

OPRACOWANIE EWIDENCYJNE
PARKU W BIAŁOWODACH

METRYCZKA PARKU - OGRODU

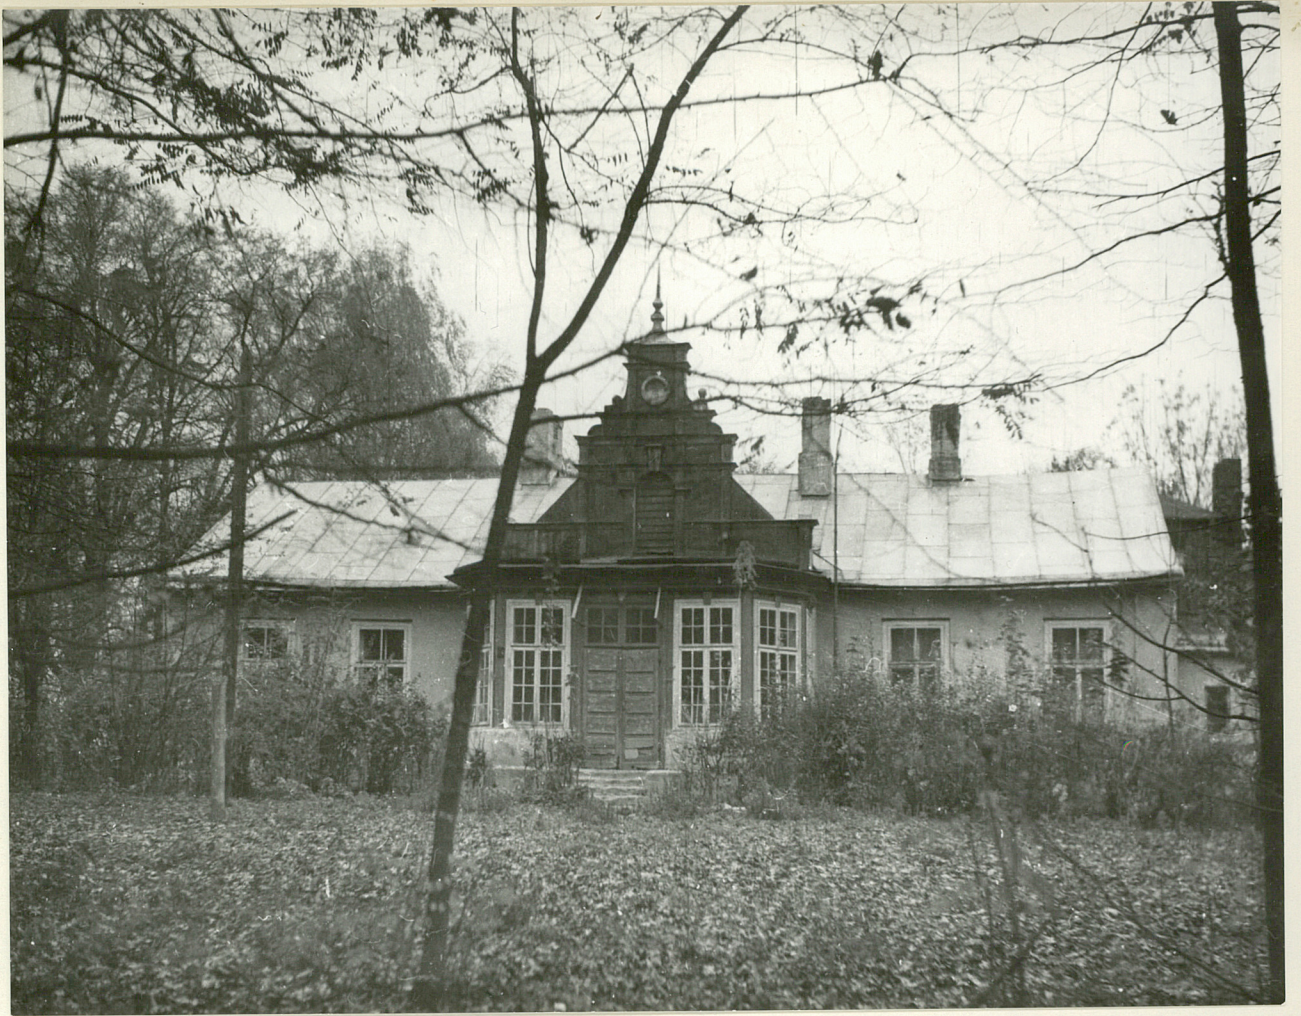
1. Dwór, elewacja frontowa - zachodnia.
2. Dwór, elewacja południowa i wschodnia.
3. Dąb szypułkowy odmiana stożkowa, sosna czarna i sosna wejmutka na południe od dworu; widoczny fragment piwnicy pod d. kuchnią dworską.
4. Dwór, elewacja północna, widoczny zarys tarasu.
5. Altana lipowa przy płn. wschodnim narożniku dworu.
6. Szpaler lipowy wzdłuż wschodniej granicy na północ od dworu, widoczne etajnie cugowe poza szosą.
7. Szpaler grabowy na północnej granicy parku.
8. Szpaler lipowy w północnej części parku.
9. Szpaler lipowy wzdłuż wschodniej granicy parku.

Dwór drewniany, tynkowany, parterowy, założony na prostokącie z wielobocznym ryzalitem na osi od zachodu. Dach dwuspadowy kryty blachą, szczyty ocieplone pionowo - nad ryzalitem będącym oszkloną werandą ozdobny szczyt wykonany z dębiny, utrzymany w stylu renesansu niderlandzkiego. Błewacje dłuższe 5-osiowe, krótsze dwuosiowe, otwory prostokątne, częściowo w obramieniach "rustykowanych". Od południa niższa przybudówka pełniąca rolę przedsionka, w tym kierunku w linii, dworu rodzej tarasiku powstałego po rozebraniu d. kuchni, pod którą 2 piwnice /fot. 2 i 3/.
