1. Obiekt

OGRODZENIE-POZOSTAŁOŚCI W ZESPOLE PAŁACOWO-PARKOWYM

K A M I E Ń

1. Miejscowość KAMIEN	2. Obiekt (nazwa jak w karcie) OGRODZENIE-POZOSTAŁOŚCI	3. Zawartość wkładki (nazwa obiektu lub materiału uzupełniającego) Plan sytuacyjny, zdjęcia.
--------------------------	---	---

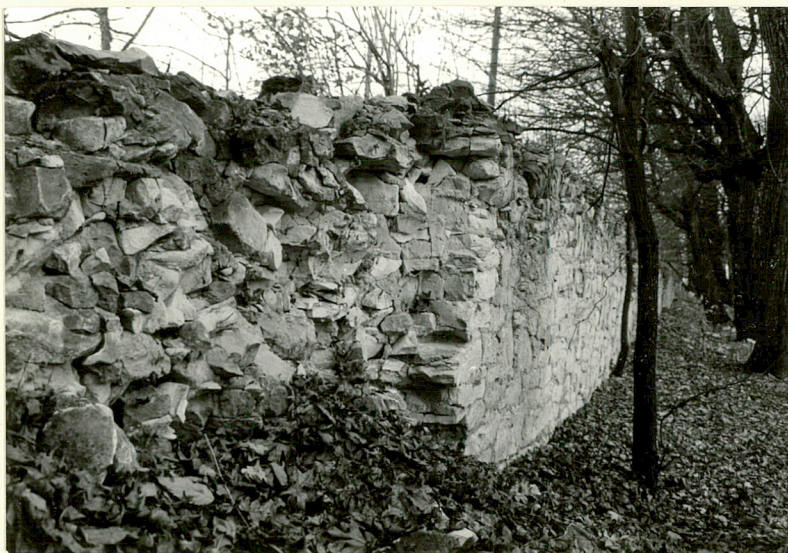
← MUR POŁNOCNY

fragment północny - jest wykonany z kamienia wapiennego łączonego zaprawą. Zachowany jest na długości ok. 170 m o różnej wysokości, od przyziemnych fragmentów do ok. 1,5 m. Niestety nie zachował się ani jeden fragment pełnej wysokości, dlatego nie wiadomo jakie było jego górne zakończenie. Grubość północnego ogrodzenia wynosi ok. 0,6-0,7 m.

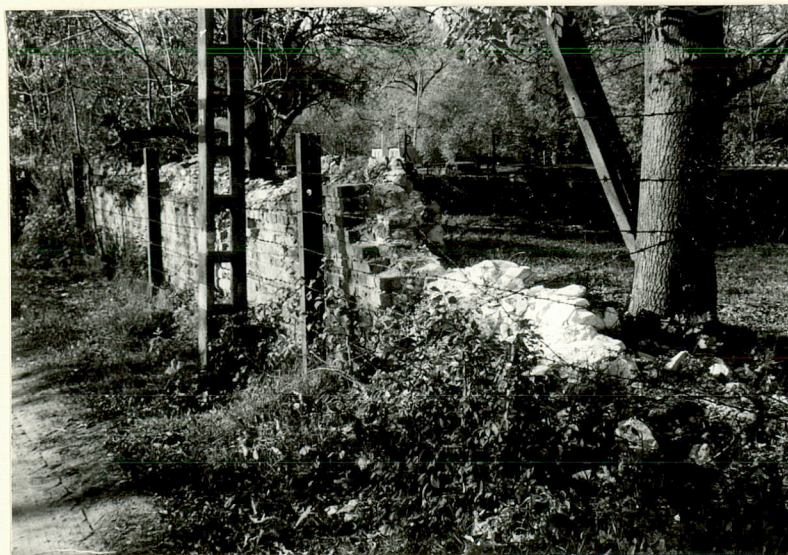
← MUR POŁUDNIOWY

fragment południowy- tworzą go dwa zachowane odcinki muru ceglanego usytuowane wzdłuż szosy. Cegła łączona była zaprawą a nieliczne fragmenty wykonane są z miejscowego kamienia. Zachodni odcinek zachował się na długości ok. 78 m, jego zachowana wysokość waha się od przyziemnych fragmentów do ok. 0,9 m a szerokość wynosi ok. 0,6 m. Odcinek wschodni zachował się na długości ok. 40 m, jego szerokość wynosi ok. 0,6 m a wysokość od 0,1 do 0,8 m. Prawdopodobnie mur był zakończony u góry spadkiem pokrytym dachówką.
