CHAŁUPA

1919 r.

OKRZEJA

4. Adres Okrzeja, ul. Jedności 1
gm. Krzywda
woj. siedleckie
nr hipoteczny

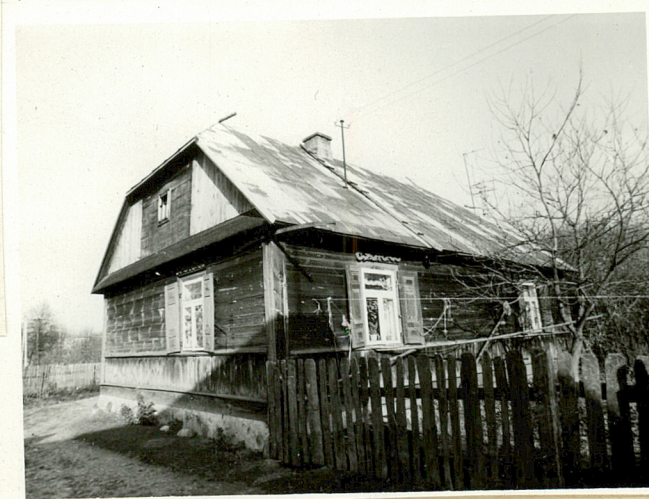
11. Zdjęcia, plan sytuacyjny, rzuty

SYTUACJA: Chałupa położona jest przy skrzyżowaniu ulic szkolna-
Jedności we wsi Okrzeja, usytuowana szczytem wschodnim do ulicy
Jedności. Działka posiada ogrodzenie drewniane. W skład siedliska
wchodzi obora i stodoła. Obora poza ogrodzeniem.

ELEWACJE: Zrąb w całości oszalowany tarcicą sosnową. Okna trzy
częściowe, polowe z bogato zdobionymi w formie wolut o układzie
antytetycznym, nadokiennikami. Okna posiadają okiennice.

| | | Ogólny stan zachowania dobry. | |

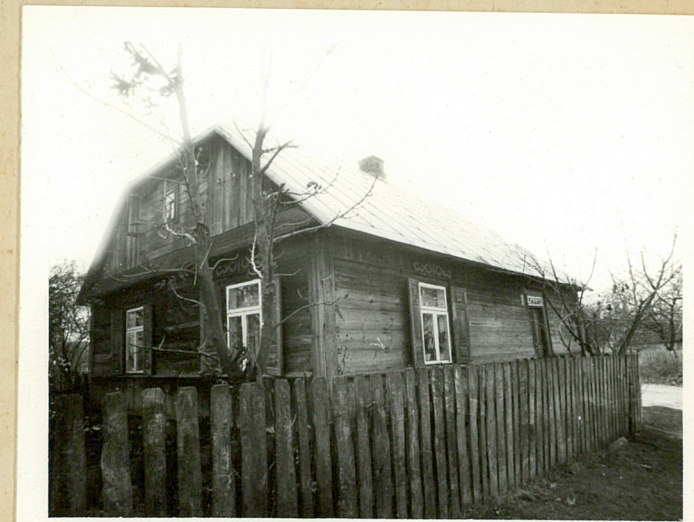
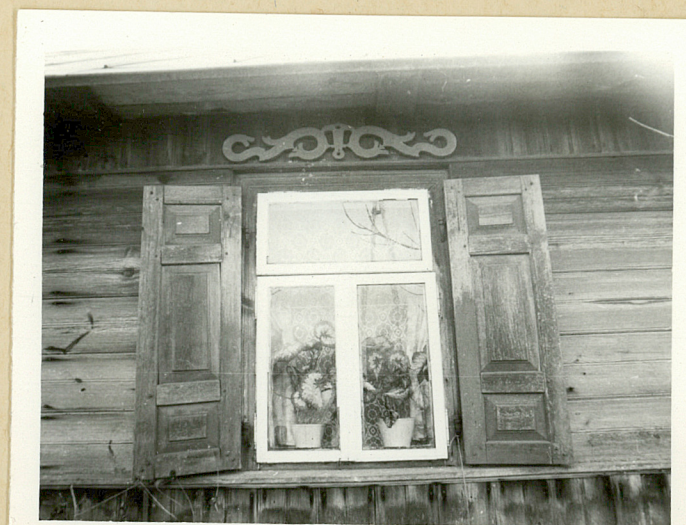
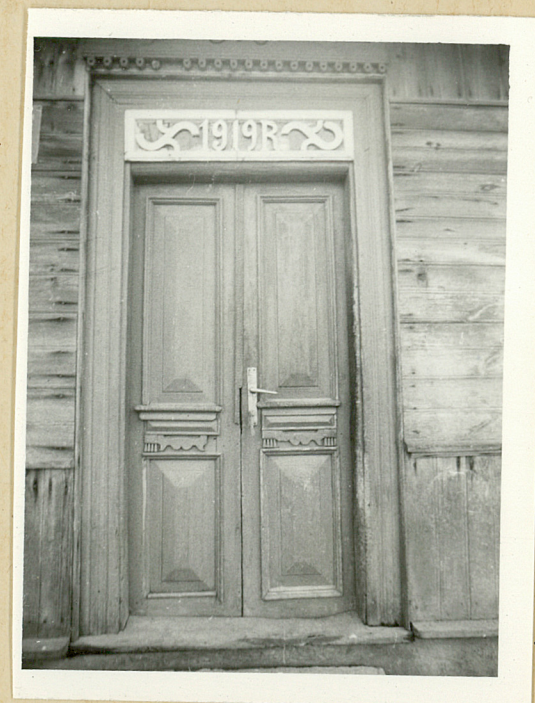
| Okrzeja | Chałupa ul. Jedności 1 | Zdjęcia elewacji budynku. Drzwi. Okno. Urządzenia ogrzewcze. Przekrój poprzeczny, plany. |
