1. Obiekt

CHAŁUPA

OKRZEJA ul. Kościuszki nr 1.

Chałupa reprezentuje typ budynku szeroko-frontowego, dwutraktowego, symetrycznego.

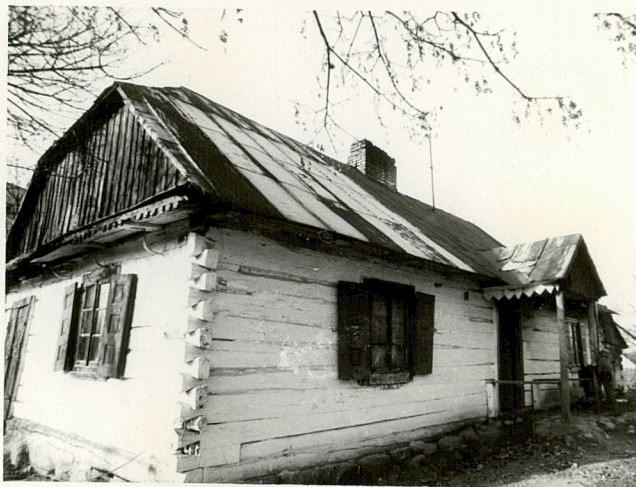
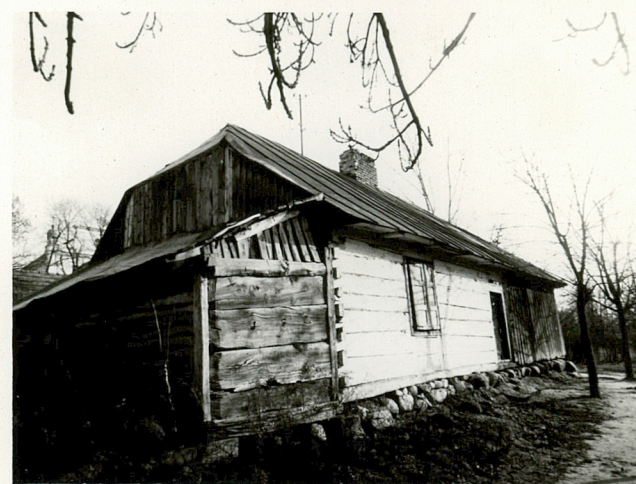
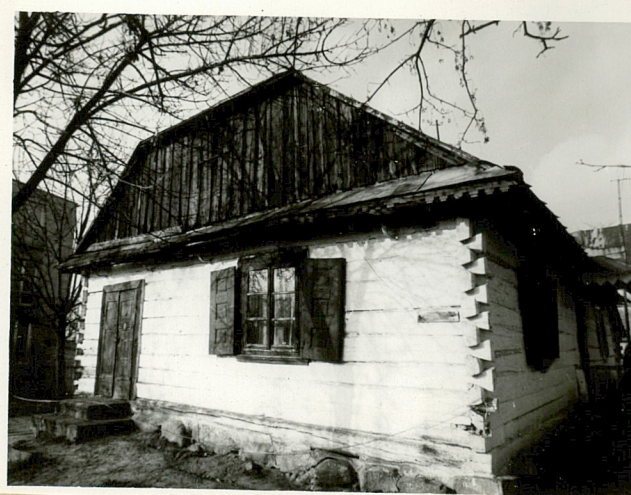
11. Zdjęcia, plan sytuacyjny, rzuty

KONSTRUKCJA: Całość zrębu wieńcowa, zwęglowana na rybi ogon z ostatkami. Zrąb z drewna sosnowego o szer. 30 cm., grubości 14 cm., podwalina dębowa położona na kamieniach. Podwalina w narożach łączona na zamek.

PLAN: Chałupa zbudowana jest na planie prostokąta o wym. 13,70 x 7,30 m., szerokofrontowa, dwutraktowa, symetryczna, z dwoma izbami, dwoma alkierzami, oraz sienią biegnącą przez całą szerokość budynku. ELEWACJE: Od str. płdn część zrębu oszalowana tarcicą sosnową, pozostały zrąb pomalowany bielidłem. Szczyty dachu oszalowane pionowo tarcicą sosnową. Okna dwuczęściowe, sześciopolowe z okiennicami, osadzone w węgarach. Drzwi osadzone w Łątkach.

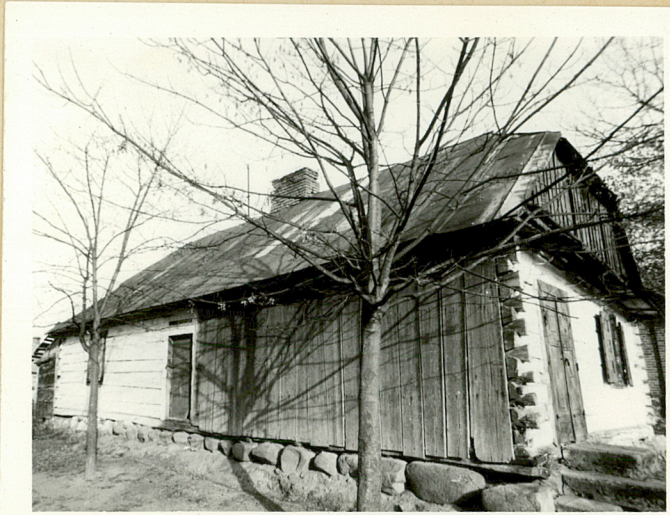
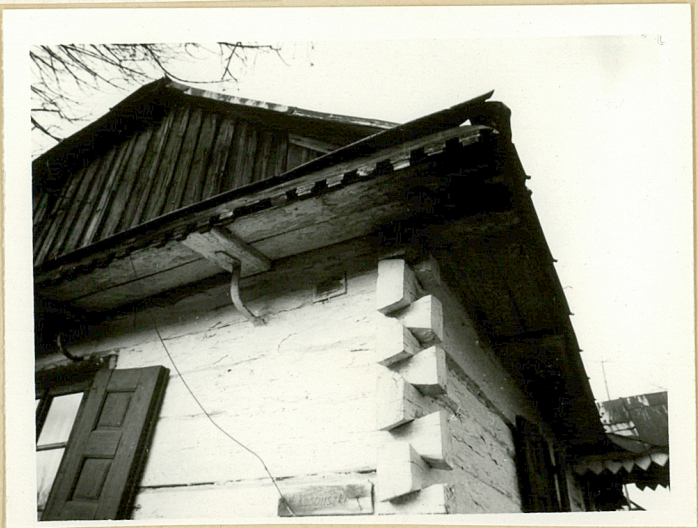
WNĘTRZE: We wszystkich pomieszczeniach podłogi drewniane, ściany otapetowane. Urządzenie ogrzewcze usytuowane symetrycznie, składa się z jednego komina, dwu trzonów kuchennych, ogrzewaczy, oraz jednego pieca chlebowego. Nad paleniskami znajdują się kapy.

1. Miejscowość Okrzeja	2. Obiekt (nazwa jak w karcie) Chałupa ul.Kościuszki 1	3. Zawartość wkładki (nazwa obiektu lub materiału uzupełniającego) Zdjęcia elewacji budynku.Zwęgłowanie.Urządzenie ogrzewcze. Przekrój poprzeczny,plany.
---------------------------	---	--
