OŚRODEK DOKUMENTACJI  
ZABYTEKÓW W WARSZAWIE  
KARTA EWIDENCYJNA ZABYTEKÓW  
ARCHITEKTURY I BUDOWNICTWA

BUDYNEK POKLASZTORNY ( POPIJARSKI )  
OB. FUNKCJA ADMINISTRACYJNO-USŁUGOWA

OPOLE LUBELSKIE

24-300 Opole Lubelskie  
ul. Kościuszki 4 (d.2)

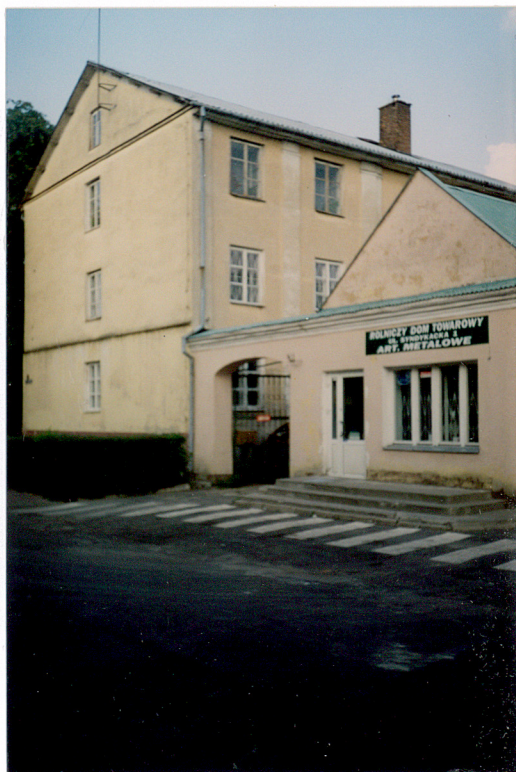
**Elewacje-** fasada i elewacja południowa mają ujednoliconą dekorację architektoniczną. Są one pięcioosiowe i rozczłonkowane w wielkim porządku. U dołu elewacji występuje cokół obecnie wyodrębniony kolorystycznie. Płaszczyzny ścian są pokryte gładkim tynkiem a w zwieńczeniu elewacji występuje gzyms uskokowy. Wejście w fasadzie flankują spiętrzone pilastry. Cokół jest pomalowany w kolorze sliwki, płaszczyzny ścian jasnego ugru a pilastry są wyodrębnione białą barwą. Elewacja zachodnia jest jednoosiowa i pozbawiona dekoracji architektonicznej.

ELEWACJA ZACHODNIA I POŁUDNIOWA

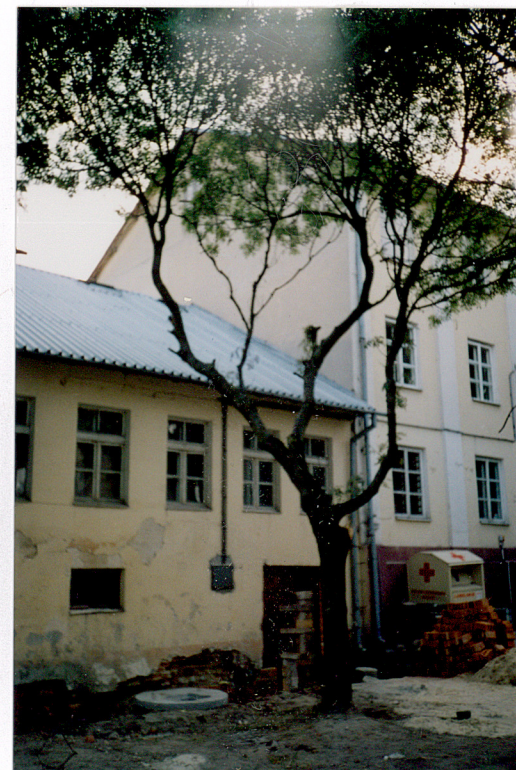
ELEWACJA WSCHODNIA
