BUDYNEK STACJI NAŁĘCZOWSKIEJ KOLEI DOJAZDOWEJ, ob. DOM MIESZKALNY

1915 - 1916 r.? 1936r.

OPOLE LUBELSKIE

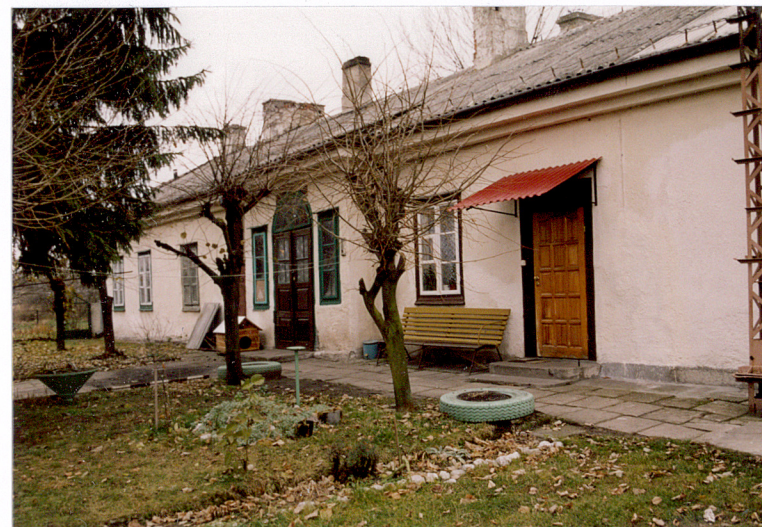
Fot.2 Fragment elewacji wsch.

Ok. 1995 r. zaczął odpadać tynk w pd.- wsch. części budynku, którego większą partię usunięto dla bezpieczeństwa mieszkańców. Brak zabezpieczenia przed dalszą destrukcją. Ściany, parapety zew. oraz schody zewnętrzne prowadzące na poddasze spróchniały (grożące zawaleniu). W wielu miejscach popękana warstwa tynku uwidaczniająca wewnętrzne partie ścian pokrytych trzcina.

Zabezpieczenie ubytków w ścianach budynku.

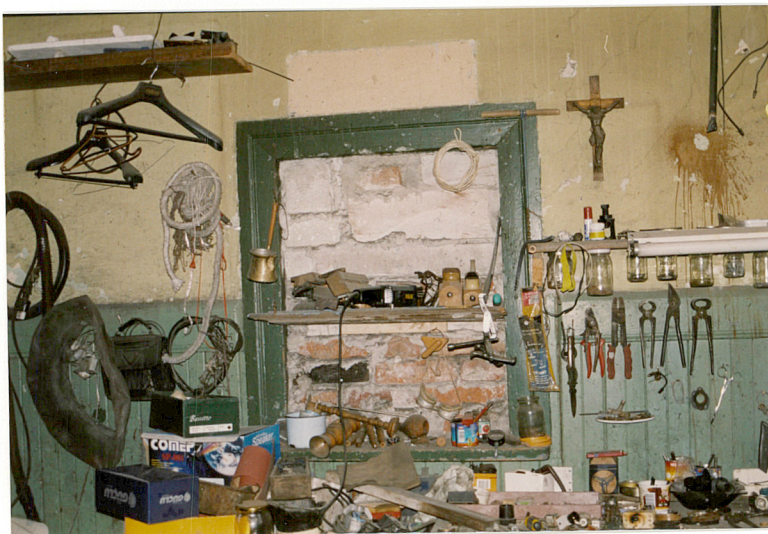
Fot.7 Poczekalnia - widok w kier. wsch.

Wyposażenie. W części południowej występują dwa piece kaflowe o żółtych i ciemnobrązowych kaflach oraz trzon kuchenny. W ścianie pn. poczekalni zachowane trzy okienka kasowe ujęte drewnianymi obramieniami oraz pozostałościami drewnianej boazerii.
