1. Obiekt

Dzwonnica przy kościele św. Anny

2. Czas powstania
ok. poł. XVIII w.

LUBARTÓW

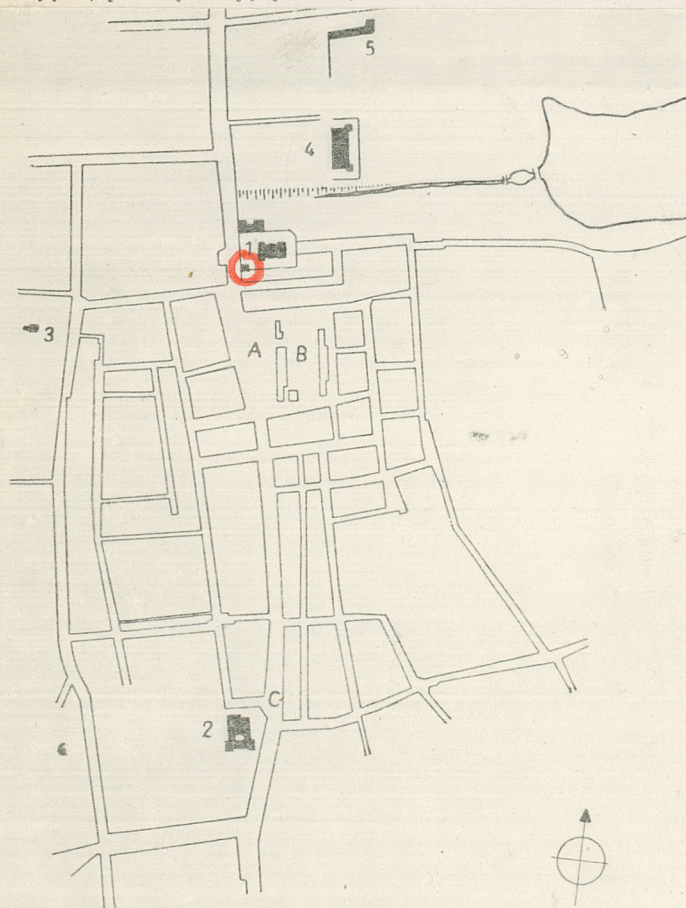
Plan miasta Lubartowa 1:10 000

A. Rynek I, B. Rynek II, C. Nowy Rynek; 1. kościół par., 2. kościół i klasztor kapucynów, 3. kaplica cmentarna, 4. pałac, 5. oranżeria

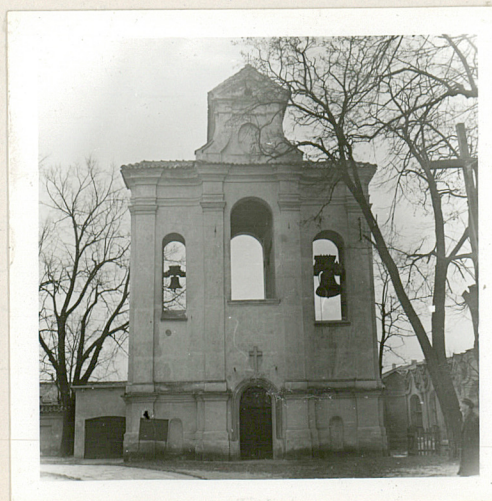
11. Zdjęcia, plan sytuacyjny, rzuty

Frontem zwrócona na północ, w obrębie założenia architektoniczno-przestrzennego kościoła parafialnego, o trzech osiach równoległych do traktu Lublin-Kock, w narożniku ul. Lubelskiej i T. Kościuszki

Murowana z cegły, otynkowana, gzyms kryty dachówką ceramiczną
plan i bryła:

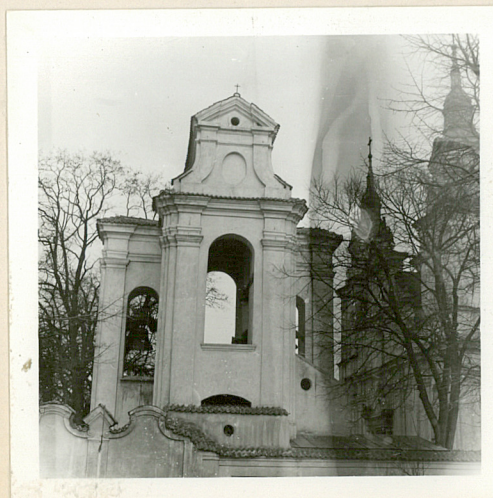
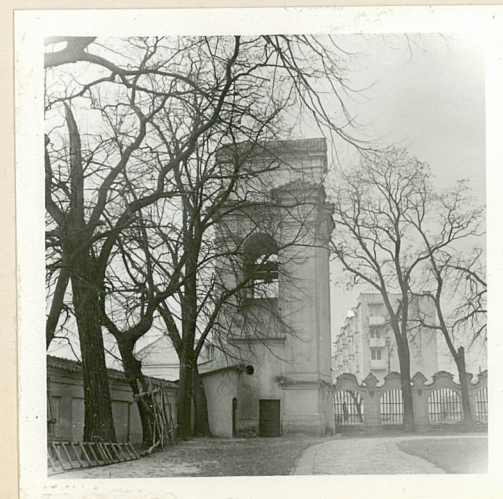
Czworoboczna, dwukondygnacyjowa, z parawanowo rozwiniętą fasadą. W przyziemiu części środkowej kaplica. Naroża ujęte pilastrami współgrającymi z rytmem pilastrów obejmujących portal i centralne okno pierwszej kondygnacji. Na pilastrach wsparty profilowany gzyms. Część środkowa zwieńczona od frontu i tyłu szczytami ujętymi w wygięte pilasterki dzwigające gzyms wieńczący i tympanon. Otwory dzwonowe wydłużone, zamknięte półkoliście, w szczytach owalne pływiny. We wnętrzu dwa dzwony.

Nad częścią środkową dwuspadowy, wraz z niewielkimi daszkami nad częściami parawanowymi i nad gzymsami, kryty dachówką ceramiczną, czerwoną.

14. Kubatura 1260m ³	15. Powierzchnia użytkowa 70m ²	16. Przeznaczenie pierwotne dzwonnica i kostnica	17. Użytkowanie obecne dzwonnica i kostnica
18. Prace budowlane i konserwatorskie, ich przebieg i dokumentacja liczne remonty bieżące związane z remontem całego zespołu, takie jak: tynkowanie, przecieranie tynków, naprawa dachów, itp.		19. Stan zachowania (fundamenty, ściany zewnętrzne, ściany wewnętrzne, sklepienia, stropy konstrukcje dachowe, pokrycie dachu, wyposażenie i instalacje) stan ogólny dobry	
20. Najpilniejsze postulaty konserwatorskie obiekt konserwowany na bieżąco, ogólny stan dobry.
