KRAJOWY OŚRODEK BADAŃ
I DOKUMENTACJI
ZABYTEKÓW W WARSZAWIE
KARTA EWIDENCYJNA ZABYTEKÓW
ARCHITEKTURY I BUDOWNICTWA

OGRODZENIE KOŚCIOŁA PARAFIALNEGO PW. ŚW. ANNY

LUBARTÓW

ul. Słowackiego 6
21-100 Lubartów

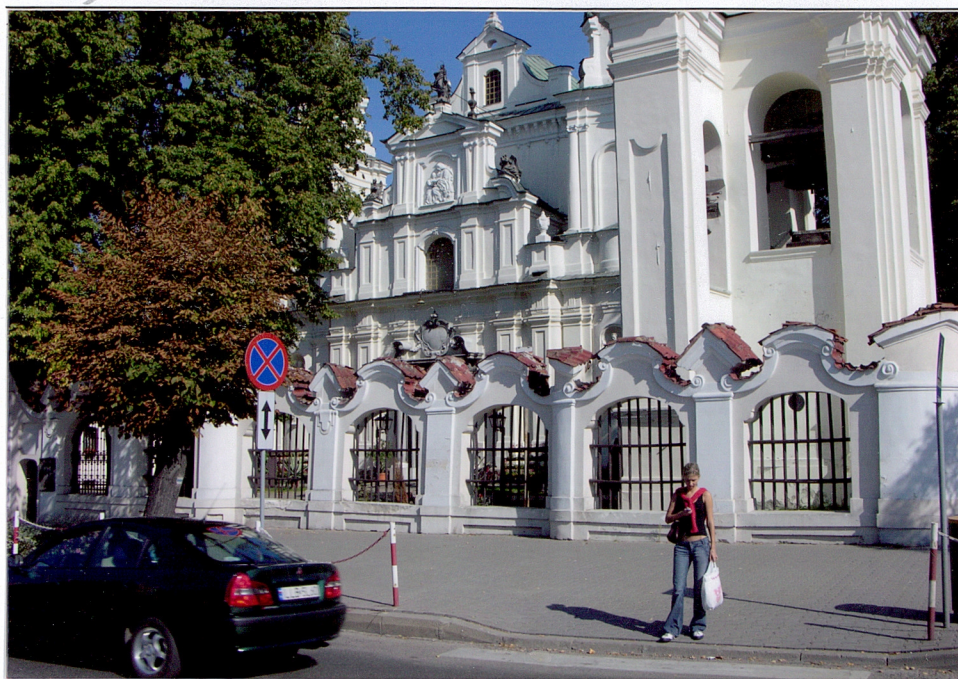
1. Ogrodzenie zach. – widok od pd.zach
2. Ogrodzenie zachodnie – widok od pn.zach.
3. Pn. przęsła zach. ogrodzenia – widok od zach.
4. Opracowanie ryzalitu środkowego – ogrodzenie zachodnie

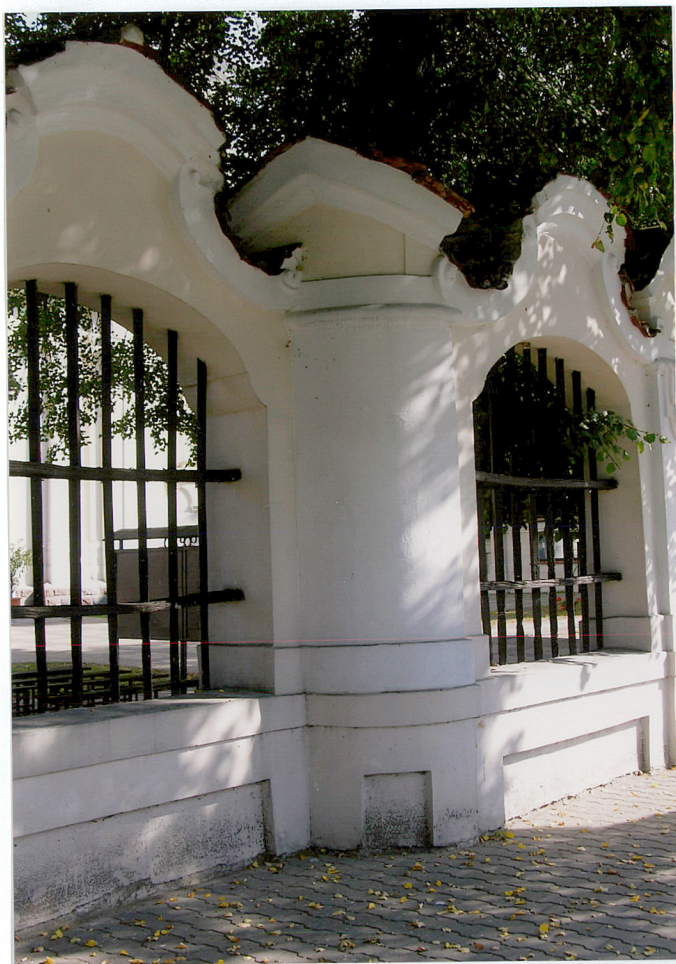
4.

Ogrodzenie zachodnie opracowane dekoracyjnie, analogicznie od strony zewnętrznej i wewnętrznej. Ażurowa, czternastoprzęsłowa ściana przerwana bramą flankowaną przez dwie bramki, założona na linii wklęsło - wypukłej: części skrajne i środkowa ryzalitowo lekko wysunięte. Wysokie, prostokątne przęsła, przeprute arkadą o nadwieszonym łuku archiwolty, rozdzielone są słupkami artykułowanymi lizenami, dekorowanymi w zwieńczeniu motywem zdwojonego lambrekinu. Partia cokołowa, wyodrębniona pasem płaskiego gzymsu gierowanego na osiach lizen, dekorowana prostokątnymi płycinami rozmieszczonymi naprzemiennie z cokołami lizen. Obecnie dolna część cokołu zasłonięta przez podwyższony poziom chodnika. Przęsła górą zamknięte ćwierćkolistymi naczółkami, konturowanymi mocno wyładowanymi, wielokrotnie profilowanymi odcinkami gzymsu i parami spływów wolutowych, osłonięte obdaszkami z dachówki rzymskiej. Słupki zwieńczone sterczynami zakończonymi wielokrotnie profilowanym gzymsem, nakrytymi dwuspadowymi obdaszkami z dachówki rzymskiej – o osi prostopadłej do linii muru. W większości przęsła zachowana autentyczna drewniana krata z pionowych słupków wpuszczonych w kwadratowe oka dwóch poprzeczek. W dwóch przęsłach sąsiadujących z bramą – metalowa kuta krata o motywach geometrycznych z elementami roślinnymi.

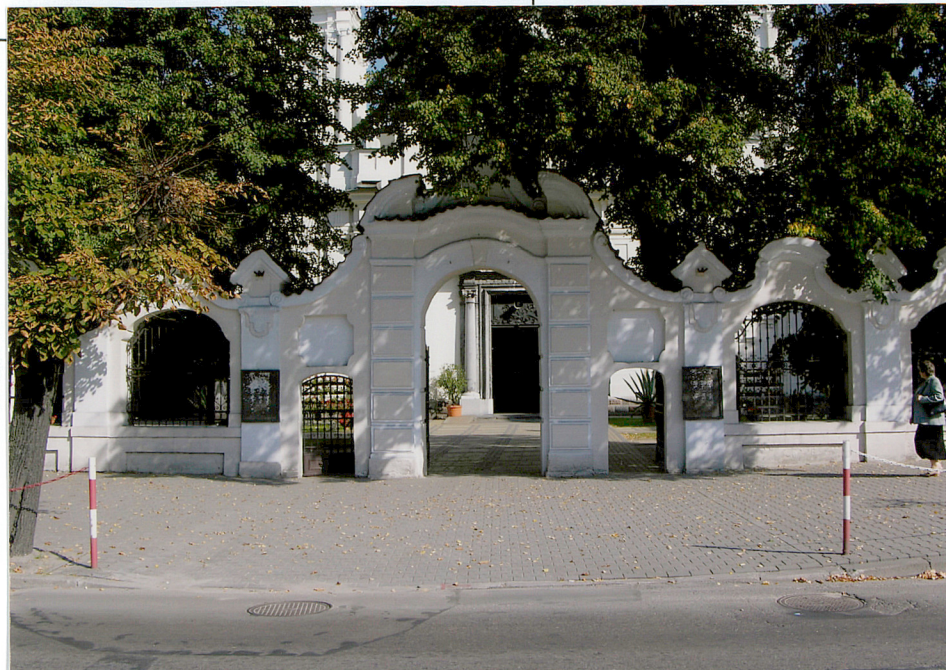
Brama zachodnia – wysoka arkadowa brama z bocznymi furtami. Pośrodku okrągłoluczna arkada o boniowanych węgarach, ujęta parą boniowanych lizen. Łuk archiwolty, z trapezowatym zwornikiem w kluczu, zamknięty gzymsem z wałka, gładkim pasem ściany i wielokrotnie profilowanym gzymsem, osłoniętym obdaszkiem z dachówki rzymskiej - wszystkie elementy gierowane na osiach lizen. W zwieńczeniu – przerwany naczółek segmentowy z trapezową sterczyną ujętą w spływy wolutowe – elementy zwieńczone wielokrotnie profilowanymi, wyładowanymi gzymsami, osłonięte obdaszkami z dachówki. Po bokach bramy - węższe pasy ściany zamknięte spływami wolutowymi, przeprute otworami furt: pn. – wykrojona w łuk odcinkowy, pd. – w łuk koszowy. W elewacji zach. bramy, nad otworami furt – dekoracja z wgłębnych płycin, w elewacji wsch. – ściana gładka. Skrzydła bramy i furt – kute, żelazne, o motywach geometrycznych z elementami roślinnymi.

5. Główna brama w zachodniej części ogrodzenia – widok od zach.
6. Drewniana kratownica w przęśle zachodniego ogrodzenia
7. Sposób osadzenia słupków w kratownicy drewnianej - detal

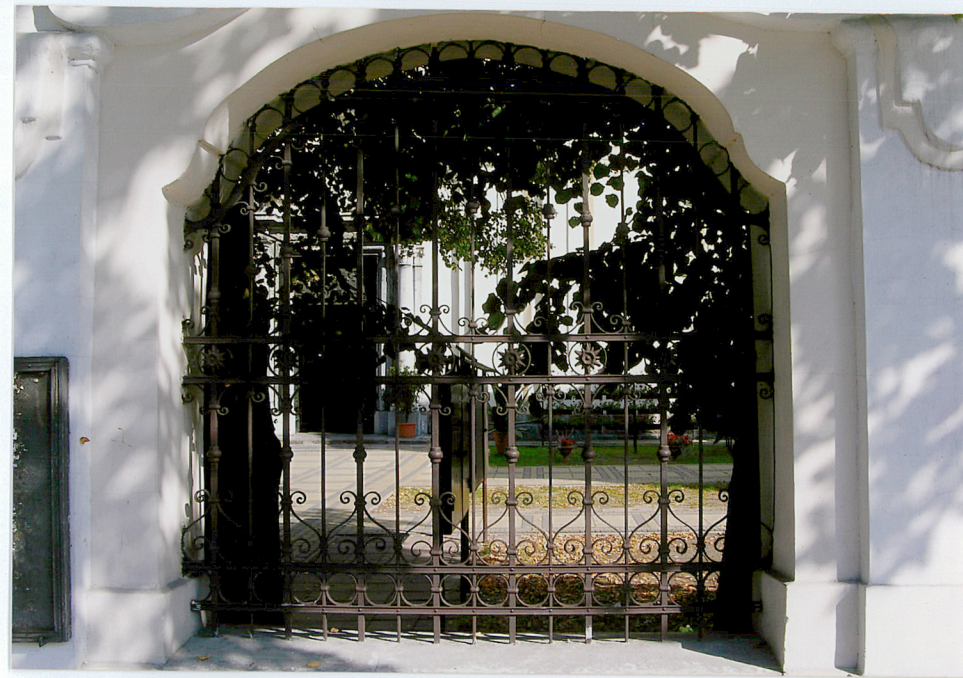
8. Krata żelazna w zachodniej części ogrodzenia
9. Brama w ogrodzeniu zachodnim – widok od wsch.
10. Pn. fragment ogrodzenia zachodniego – widok od wsch.

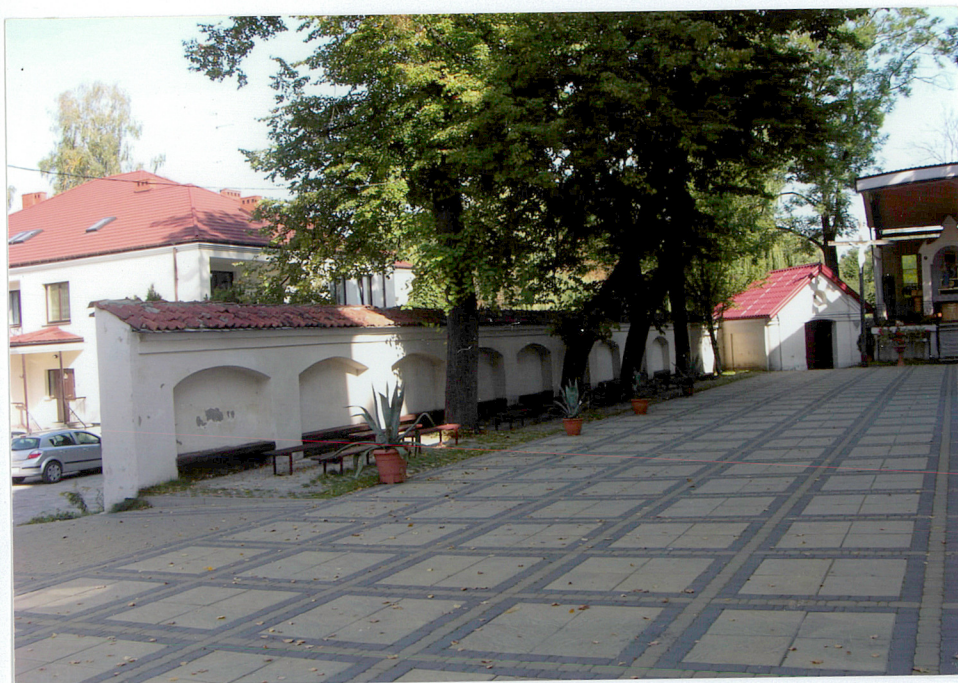
Ogrodzenie wschodnie – składa się z prostokątnych przęsła gładkiego muru, rozdzielonych wyższymi słupkami (o kwadratowym przekroju poziomym) zwieńczonymi zdwojonym płaskim gzymsem i trójkątnymi szczycikami osłoniętymi dwuspadowymi obdaszkami z ceramicznej dachówki rzymskiej. Partia cokołowa muru wydzielona wyładowanym gzymsem, gierowana na osiach słupków. Na licach słupków i ich szczytów w elewacji zewnętrznej muru oraz na kilku w elewacji wewnętrznej - dekoracja płycinowa. Szczycki słupków zwieńczone gzymsami z półwałka.

11. Ogrodzenie pn. – widok od pd.zach.; w głębi kaplica pn.wsch.
12. Ogrodzenie wsch. – widok od pn.zach.
13. Ogrodzenie wschodnie, część pd.; w głębi kaplica pd.wsch.
– widok od pn.zach.

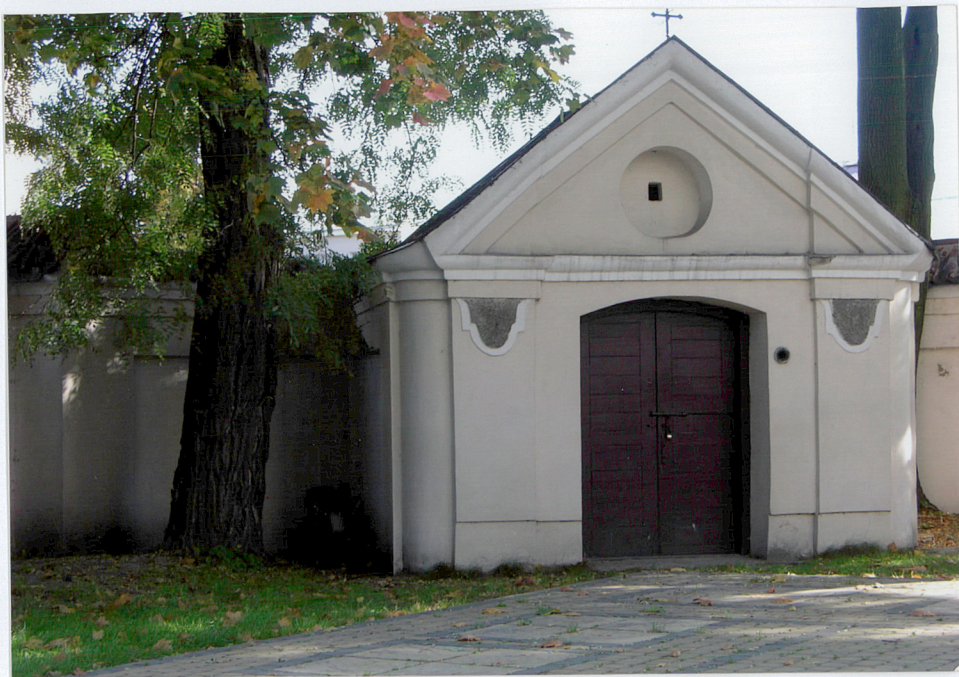
Kaplice wschodnie – parterowe, na rzucie prostokątów, nakryte dwuspadowymi daszkami. Naroża fasady zaoblone, flankowane pilastrami z motywem zdwojonego lambrekinu w zwieńczeniu. Fasada przepruta arkadą otworu drzwi, zamkniętą łukiem odcinkowym zwieńczona trójkątnym szczytem konturowanym gzymsem z płaskich listew i półwałka. Pośrodku szczytu – kolistą blendą.

14. Kaplica w narożu pd.wsch.
15. Ogrodzenie wschodnie – widok od pd.wsch.
16. Słupki ogrodzenia wschodniego – widok od wsch.
17. Ogrodzenie południowe – widok od pn.wsch.

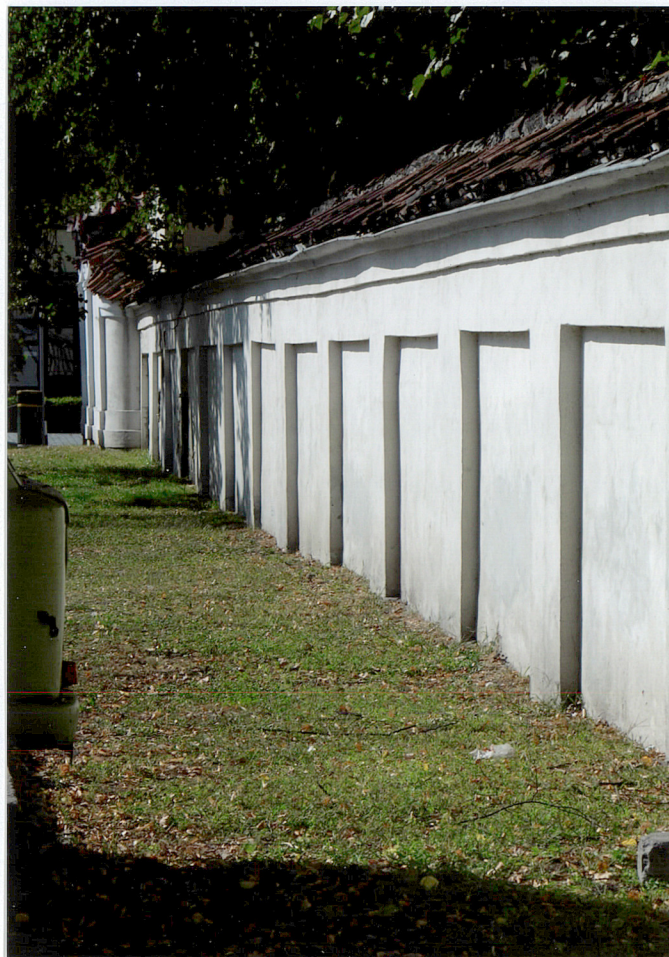
Ogrodzenie południowe – mur pełny, poprzedzony niskim cokolikiem, zwieńczony płaskim gzymsem, nakryty dwuspadowym obdaszkiem, w obu elewacjach artykułowany płytkami płycinami w kształcie leżącego prostokąta. W zach. części muru – dwa przęsła analogiczne do przęsła muru zachodniego, pełne.

18. Ogrodzenie południowe – widok od pd.wsch.
19. Ogrodzenie południowe – widok od pd.
20. Zach. fragment ogrodzenia południowego – widok od pd.
21. Zach. fragment ogrodzenia południowego – widok od pn.zach.
