1. Obiekt

646/3 OFICyna w zespole pałacowym /lewa/

Łabunie

Wkładka nr 1

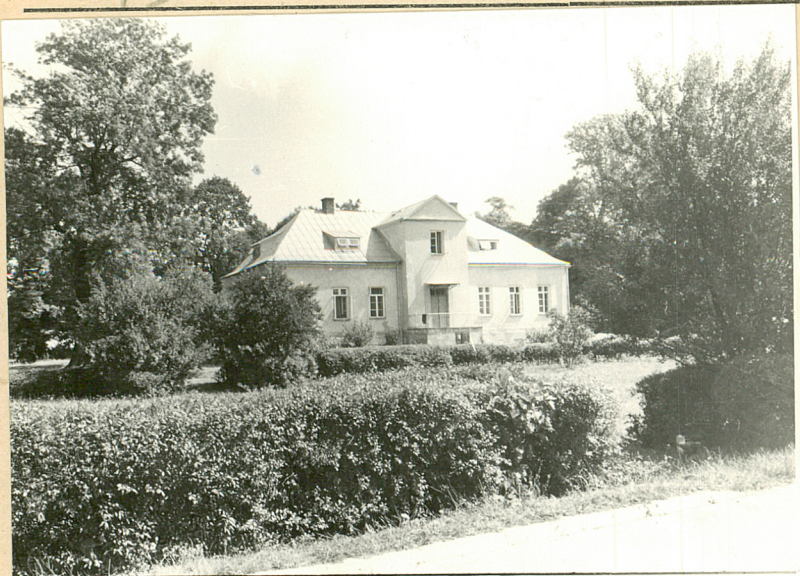
Budynek usytuowany z lewej strony pałacu, ścianą szczytową do bramy wjazdowej. Elewacja frontowa skierowana na zachód.

Murowany z cegły, otynkowany. Parterowy z mieszkalnym poddaszem, niepodpiwniczony, na wysokiej podmurówce. Dach czterospadowy, krokwiowy, kryty blachą /wcześniej dachówką, gontem/. Krokwie oparte na podwójnym stolcu. Elewacje zwieńczone pasem gzymsu.

Frontowa /zach/- 7-osiowa z ryzalitem na osi przez dwie kondygnacje, ryzalit z dwuspadowym daszkiem. Do ryzalitu przylegają schody półwachlarzowe. Pod schodami wejście do komórki. Drzwi wejściowe dwuskrzydłowe, płycinowe z nadświetlem, okna prostokątne. W dachu dwie prostokątne wystawki. Elewacja tylna - z fragmentem ryzalitu w górnej części, niżej dobudowany pawilon. W dachu wystawki. Elewacje boczne - prawa z wystawką w dachu, ściany pełne w obu elewacjach.
