KAPLICA CMENTARNA

LUBARTÓW

Lubartów
ul. Szaniawskiego

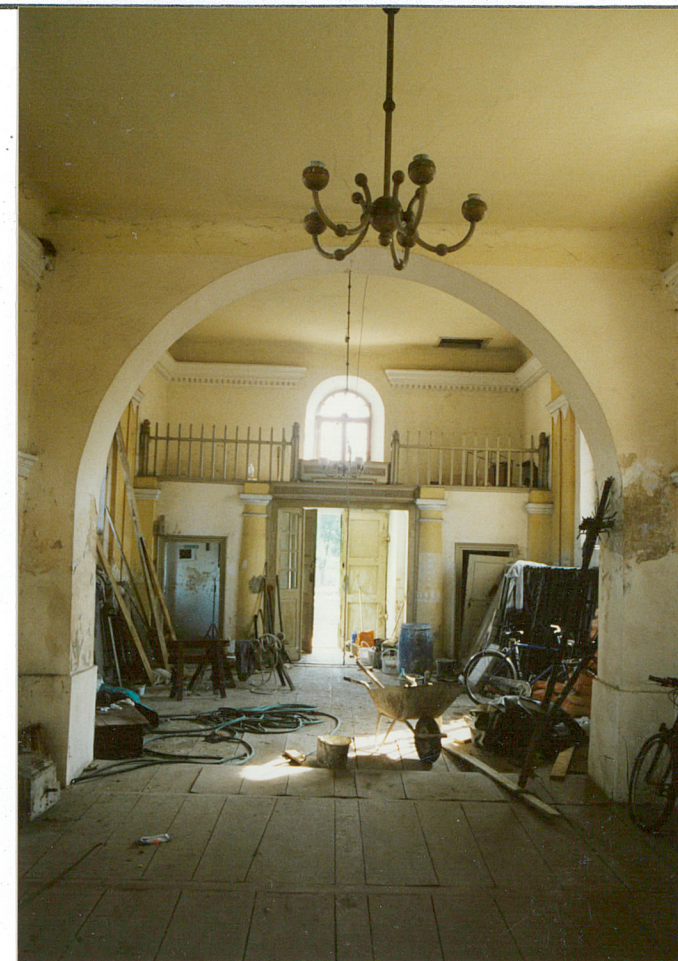
WNĘTRZE: nawa szersza od prezbiterium, nakryta płaskim stropem z niewielkimi fasetami. Z mocno profilowanym, nieznacznie wyładowanym gzymsem wieńczącym obiegającym nawę, przerwany na osi okna ściany frontowej. Ściany boczne z półkoliście zamkniętymi otworami okiennymi na osiach, flankowanymi parami tokańskich pilastrów na cokołach, podtrzymujących gzyms wieńczący. Naroża przy łuku tęczowym nieznacznie ścięte, tworzą rodzaj trójbocznego zamknięcia nawy. Na ich tle ołtarze boczne, ścienne, jednoosiowe, dwukolumnowe, marmuryzowane. Przy łuku tęczowym pojedyncze pilastry jak pozostałe, bez cokołów. Na tle ściany zach. chór muzyczny, trójosiowy, wsparty na parze tokańskich kolumn częściowo wtopionych w ścinki kruchty (3/4 kolumny odsłonięte) oraz parze tokańskich pilastrów. Między kolumnami czteroskrzydłowe drzwi płycinowe, przeszklone w górnej połowie. Na osiach

- 1-2. Fasada
3. Sygnaturka
4. Urna
5. Wystawka szczytu frontowego
6. Gzyms wieńczący, elewacja pd.
7. Elewacja pd.
8. Elewacja pn.
9. Elewacja zach. i pd.
10. Płyta nagrobna ks. Wacława Kosiora
11. Płycina elewacji zach. z płytą nagrobną ks. Macieja Dąbrowskiego
12. Wnętrze – nawa
13. Wnętrze – chór muzyczny
14. Wnętrze – pozostałości prospektu organowego
15. Wnętrze – ołtarz boczny, przytęczowy
- 16-17. Wnętrze – prezbiterium
18. Wnętrze – ołtarz główny
19. Wnętrze – ołtarz główny, fragment pierwotnej iluzjonistycznej polichromii

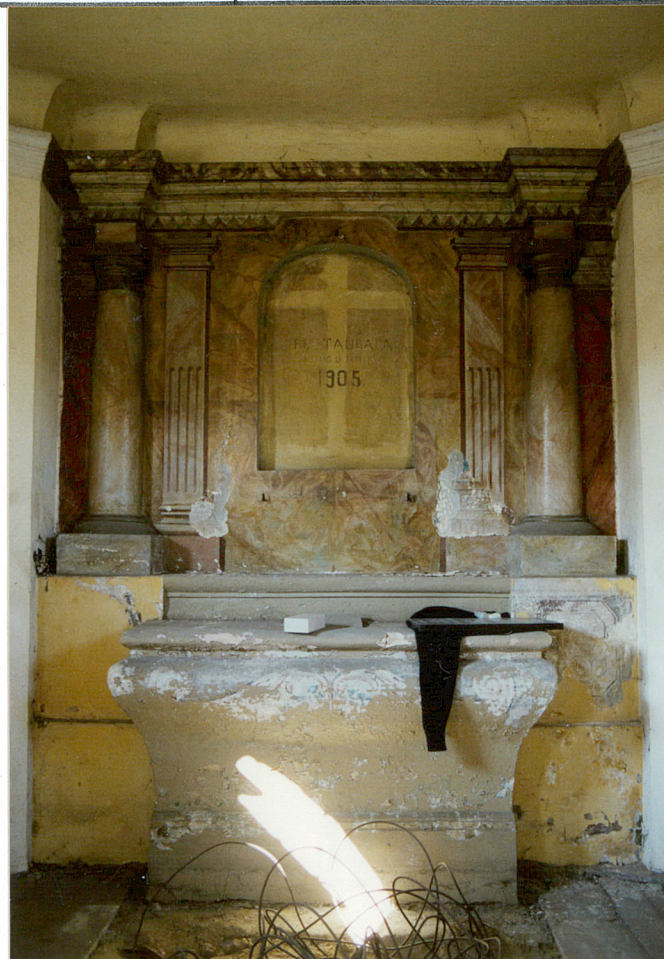
18.

Prezbiterium prosto zamknięte, naroża ćwierćkoliście zaokrąglone. Otwarte na nawę półkoliście zamkniętym łukiem tęczowym. Nakryte płaskim stropem z nieznaczną fasetą. Ściany boczne oraz zach. obiega prosty gzyms wieńczący zgierowany na osi narożnych zaokrągleń. Ściana łuku tęczowego bez podziałów. Na osiach ścian bocznych półkoliście zamknięte płyciny z oprofilowanymi archiwoltami osadzonymi na tokańskich szerokich pilastrach. Pilastry na cokołach. W płycinach półkoliste okna. Ołtarz główny między zaokrągleniami narożników częściowo iluzjonistyczny, częściowo ścienny, jednoosiowy, dwukolumnowy, w partii retabulum marmuryzowany. W dolnej partii retabulum ślady pierwotnej polichromii.
