KRAJOWY OŚRODEK BADAŃ I DOKUMENTACJI ZABYTEKÓW W WARSZAWIE KARTA EWIDENCYJNA ZABYTEKÓW ARCHITEKTURY I BUDOWNICTWA	A	B	C	D	E	F	G	H	I	J	K	L	M	N	O	P	R	S	T	U	V	W	X	Y	Z	Nr

1. Obiekt 629	ZESPÓŁ PAŁACOWY	2. Czas powstania poł. XVI w., k. XVII w., XVIII w., 2 ćw. XIX w.	3. Miejscowość LUBARTÓW
-------------------------	------------------------	---	-----------------------------------

ZESPÓŁ PAŁACOWY

1. Miejscowość	LUBARTÓW	5. Obiekt (nazwa jak na karcie)		11. Zawartość wkładki (nazwa obiektu lub materiału uzupełniającego)	
2. Gmina:	Lubartów				
3. Powiat:	lubartowski	ZESPÓŁ PAŁACOWY		MOST	
4. Województwo	lubelskie			opis, rzut, spis materiału fotograficznego, zdjęcia

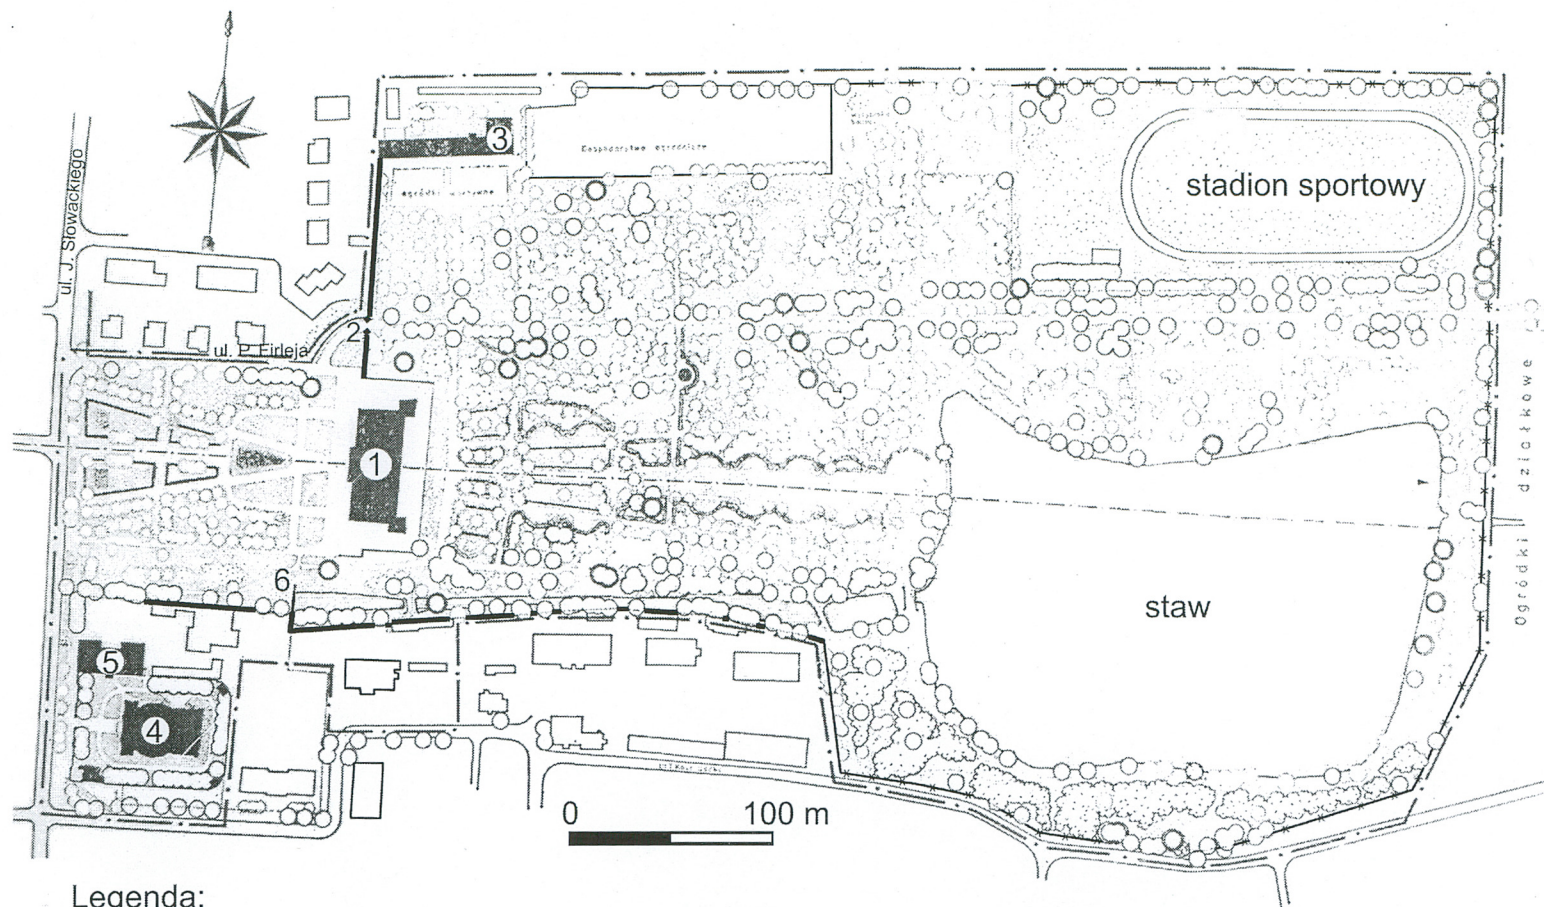
Plan sytuacyjny zespołu
 Plan sytuacyjny na bazie rys. A. Obrębskiej (1977 r.)
 zaktualizowany

1 - pałac
 2 - brama
 3 - oranżeria
 4 - kościół
 5 - plebania
 6 - relikty mostu

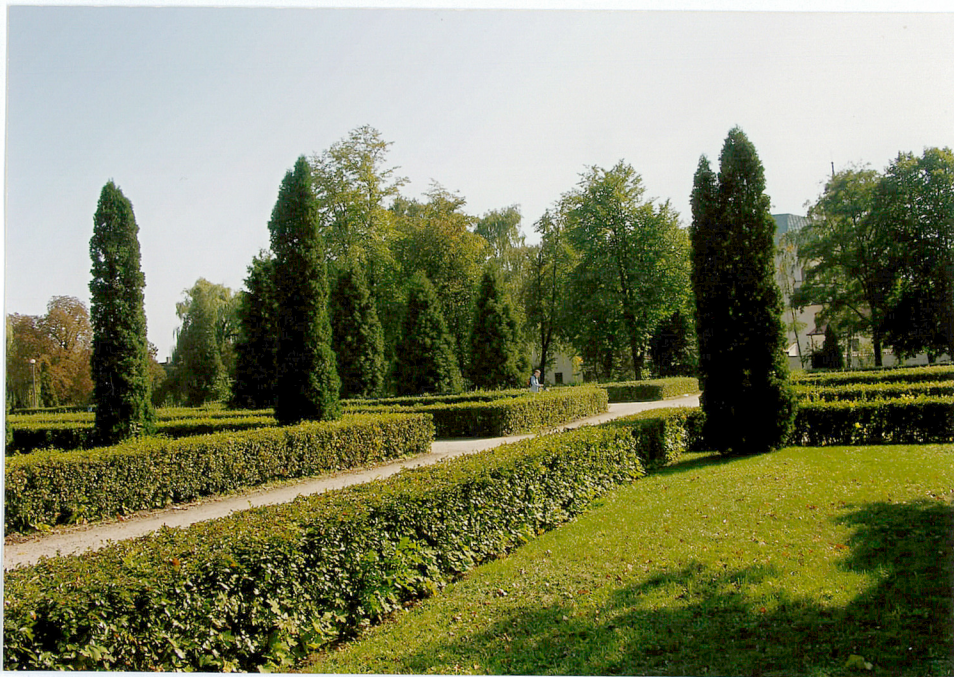
1. Widok pałacu z zach. granicy dziedzińca frontowego
2. Dziedziniec frontowy – widok od pd.zach.
3. Pałac – widok od pd.zach.
4. Pałac – widok od pn.zach.
5. Geometryczny ogród wschodni – widok od zach., ze skarpy przy pałacu
6. Widok pałacu od pd.wsch. i fragment geometrycznego ogrodu
7. Pałac – widok ze środkowej części ogrodu wschodniego
8. Widok ze środka ogrodu wsch. w kierunku stawu
9. Widok z okolicy stawu w stronę pałacu
10. Staw – widok od pd.zach.

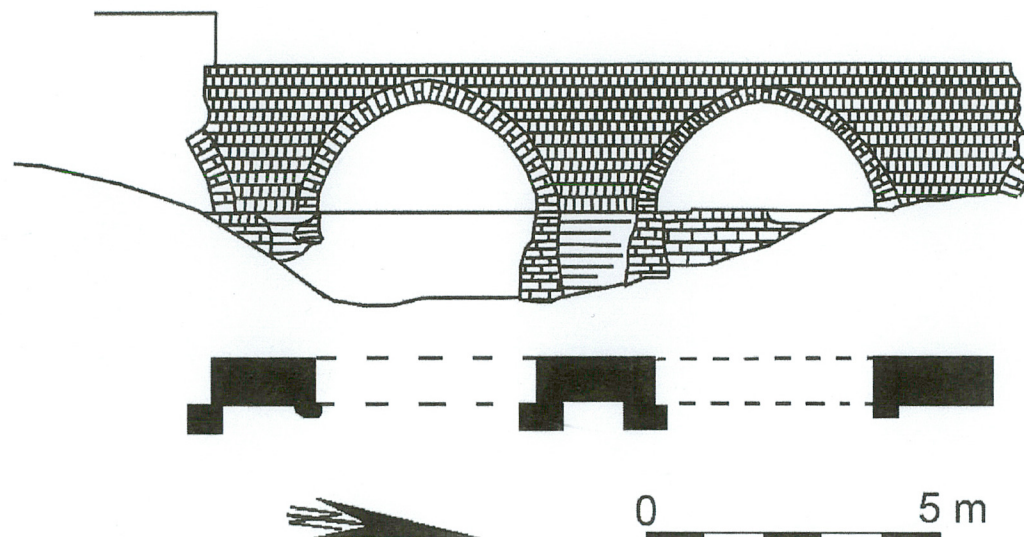
RZUT: obecnie zachowane w całości dwa środkowe przęsła arkadowe i skrajny fragment przęsła pd., przylegający do wsch. ściany muru otaczającego posesję kościoła, oraz niewielki fragment cokołu przęsła nieistniejącej ściany wsch. mostu.

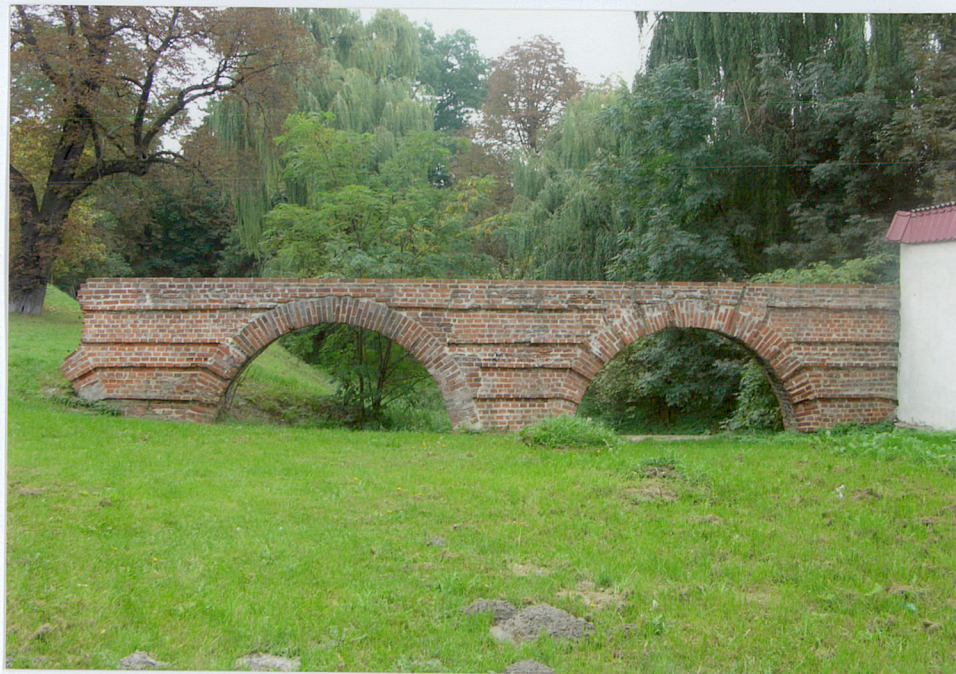
1. Widok mostu - od zach.
2. Przęsło pd. – widok od zach.
3. Przęsło pn.- widok od zach.
4. Przęsło pd. – widok od pn.wsch.

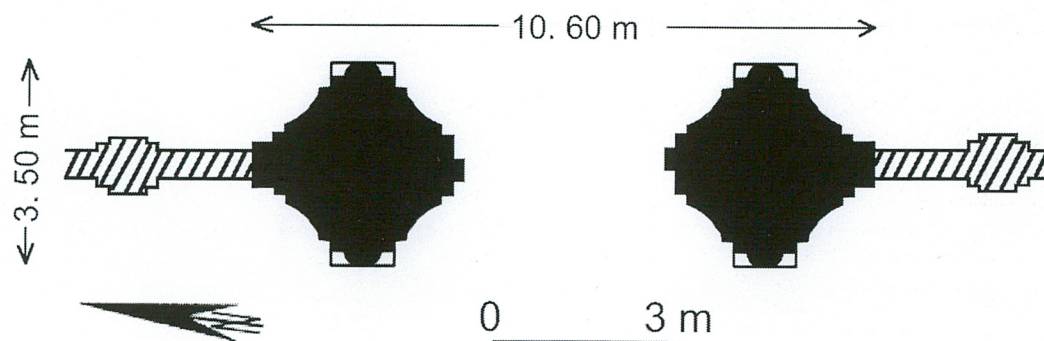
Brama dwufilarowa, przylegająca bezpośrednio do odcinków muru. Filary na rzucie krzyża greckiego, którego ramiona połączone odcinkami łuku wklęsłego. Partia cokołowa wysoka, wyodrębniona płaskim gzymsem. Na lica ścian ramion nałożone naprzemiennie półkolumny na tle pilastrów - ramię wsch. i zach., oraz pilastry - ramiona pd. i pn. Całość zwieńczona pełnym belkowaniem z wielokrotnie profilowanymi gzymsami, gierowanymi na wszelkich załamaniach zwieńczenia. Daszek okapowy ośmioboczny: połacie płaskie naprzemiennie z wklęsłymi; na krawędziach wypukłe gąsiory. Całość wieńczy sterczyna w formie potężnego wazonu - urny, przewiązanego na brzuścu festonem z draperii.

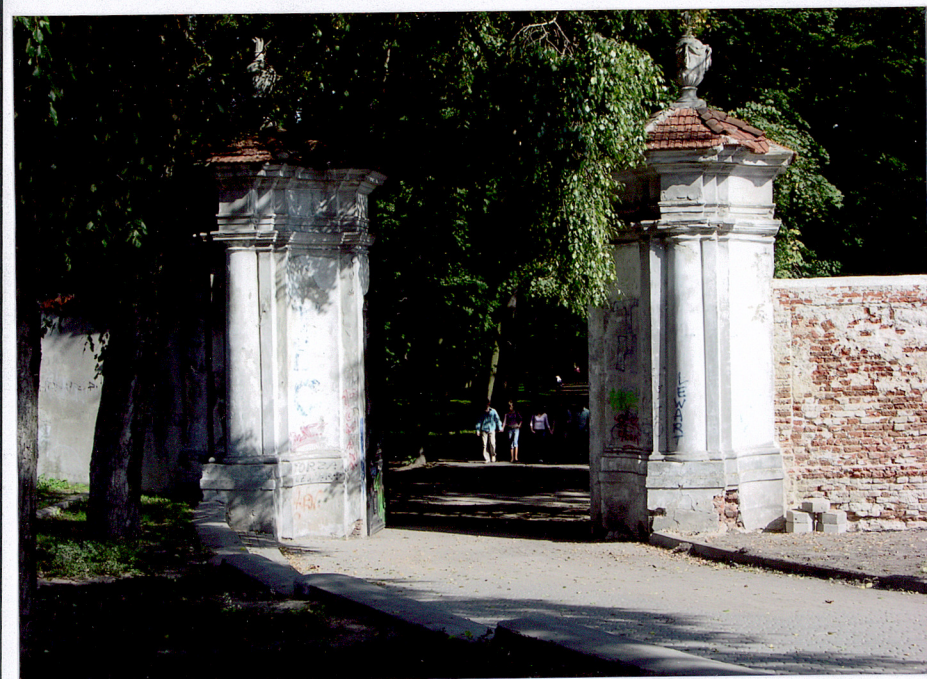
1. Widok od zach.
2. Widok od pd.zach.
3. Filar pd. - widok od zach.
4. Widok bramy od pn.wsch.
5. Filar pd. - widok od pn.wsch.
6. Belkowanie filara pd.

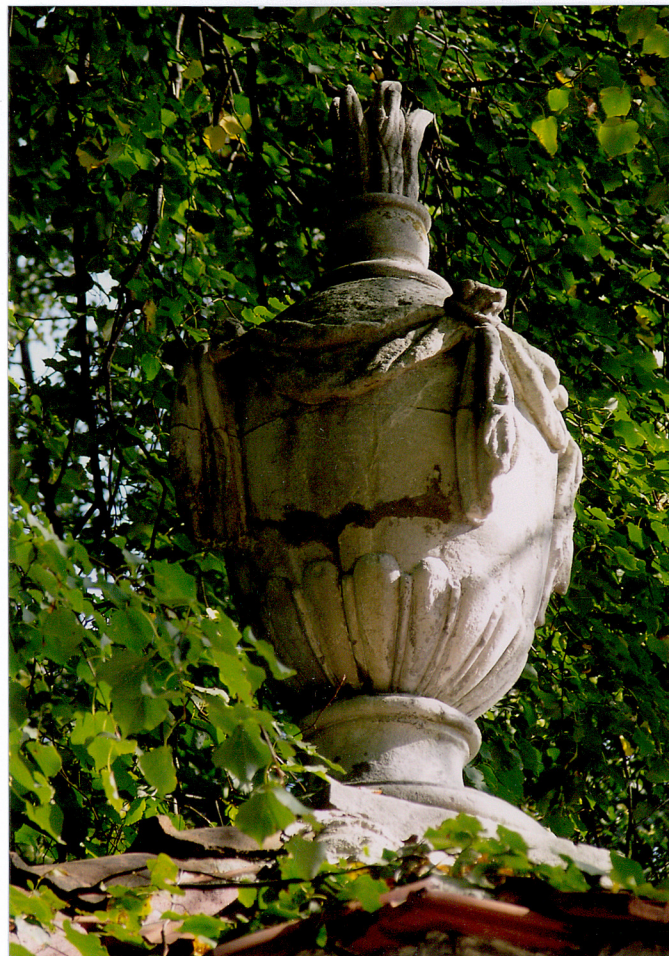
7. Wazon wieńczący filar bramy
