Rodzaj dokumentacji	Ewidencja parku w <u>Dąbrowie</u> gmina.Uchanie woj.Zamość
Autorzy opracowania	arch.Tadeusz Augustynek mgr.hist.szt.Jadwiga Czerepińska mgr.inż.ogr.Anna Obrębska
Zleceniodawca	Woj.Konserwator Zab.w Zamościu
Rok oprac.	październik 1977

OPRACOWANIE EWIDENCYJNE
PARKU W DĄBROWIE

METRYCZKA PARKU - OGRODU

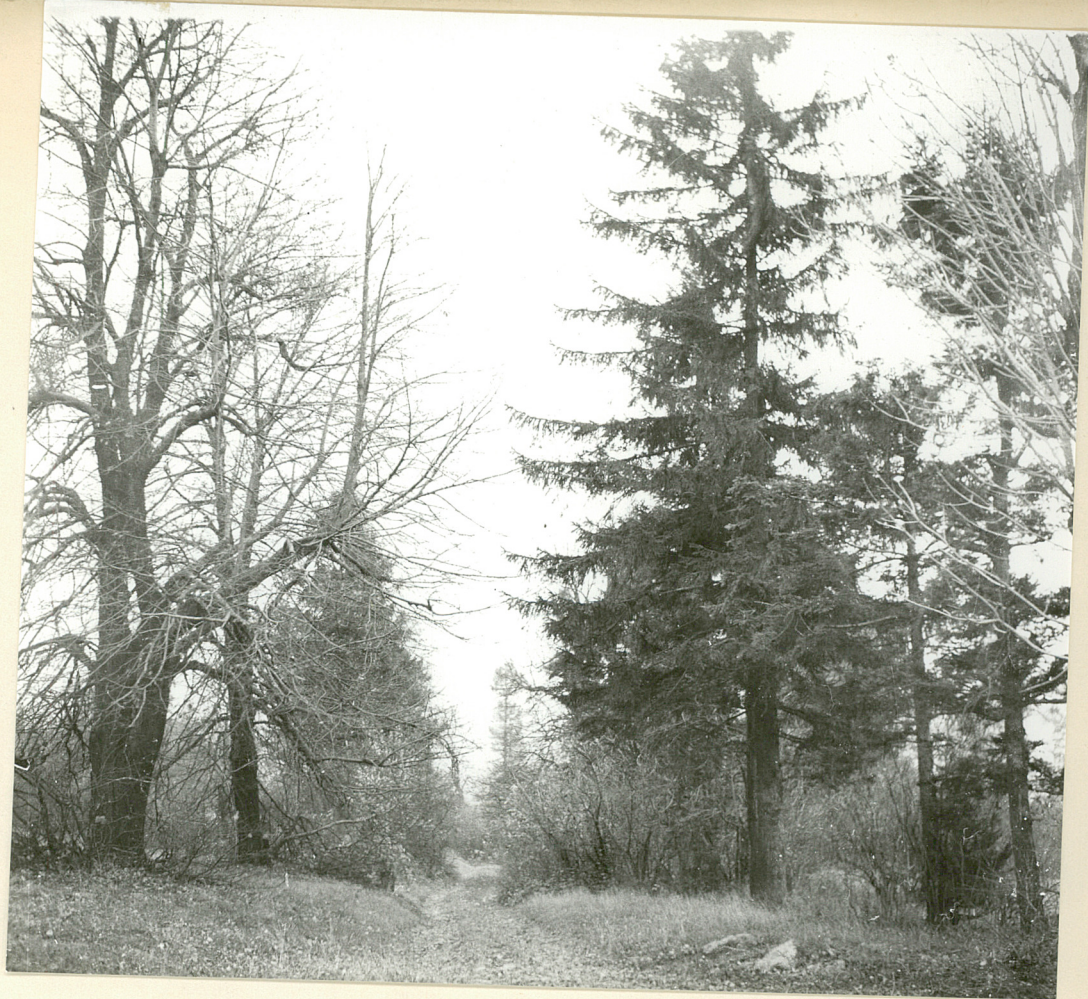
1

już polem uprawnym, od wschodu - terenem gumna, od południa - sadem. Dojazd do dworu prowadził od północy i stanowił zapewne niegdyś aleję kasztanową, obecnie zachowane jej resztki uzupełnione zostały szeregiem świerka pospolitego /fot. 4/. Dwór zorientowany dłuższą osią N - S, z frontem zwróconym na zachód - posiadał od tej strony taras niemal na całej długości elewacji, przed którym przy pn. - zachodnim narożniku niegdyś rosła wejmutka, obecnie mocno zniszczony wykrot, nieco dalej od niej grupa rokitnika niegdyś obrzeżona ligustrem. Niemal całe to wnętrze porosłe wielkimi chwastami /fot. 5./. Od południa symetrycznie umieszczone przy narożnikach krzewy: farsycja i lilak, a dalej pojedyncze drzewa iglaste. Od północy duża grupa bzu czarnego na granicach połączona ze śnieguliczką, otaczająca dwie lipy drobnolistne, a jednocześnie oddzielająca od dworu piwnicę - lodownię. Brak przekazów odnośnie wcześniejszych faz rozwojowych i składu gatunkowego drzewostanu w ogrodzie ozdobnym.

1. Aleja świerkowa
2. Fundamenty d. dworu, część północna.
4. D. lodownia na północ od dworu.
5. Szpaler lipowy zamykający od zachodu półkoleście ✕
podjazd przed frontem dworu.
6. Teren między południową elewacją dworu, a granicą
sadu.
7. Widok od zachodniej granicy parku na dolinę porosłą
bukami, z lewej strony widok ograniczony szpalerem
brzoźowym.
8. Wąwóz porośnięty bukiem pospolitym w odl. ok. 200 m
od dworu.
9. Aleja modrzewiowo - jesionowa przy północnej granicy
parku.
10. Szpaler grabowy na granicy parku i sadu z gumnem.
13. Kasztanowce przy nowszej suszarni ustawionej przy
d. gumnie.

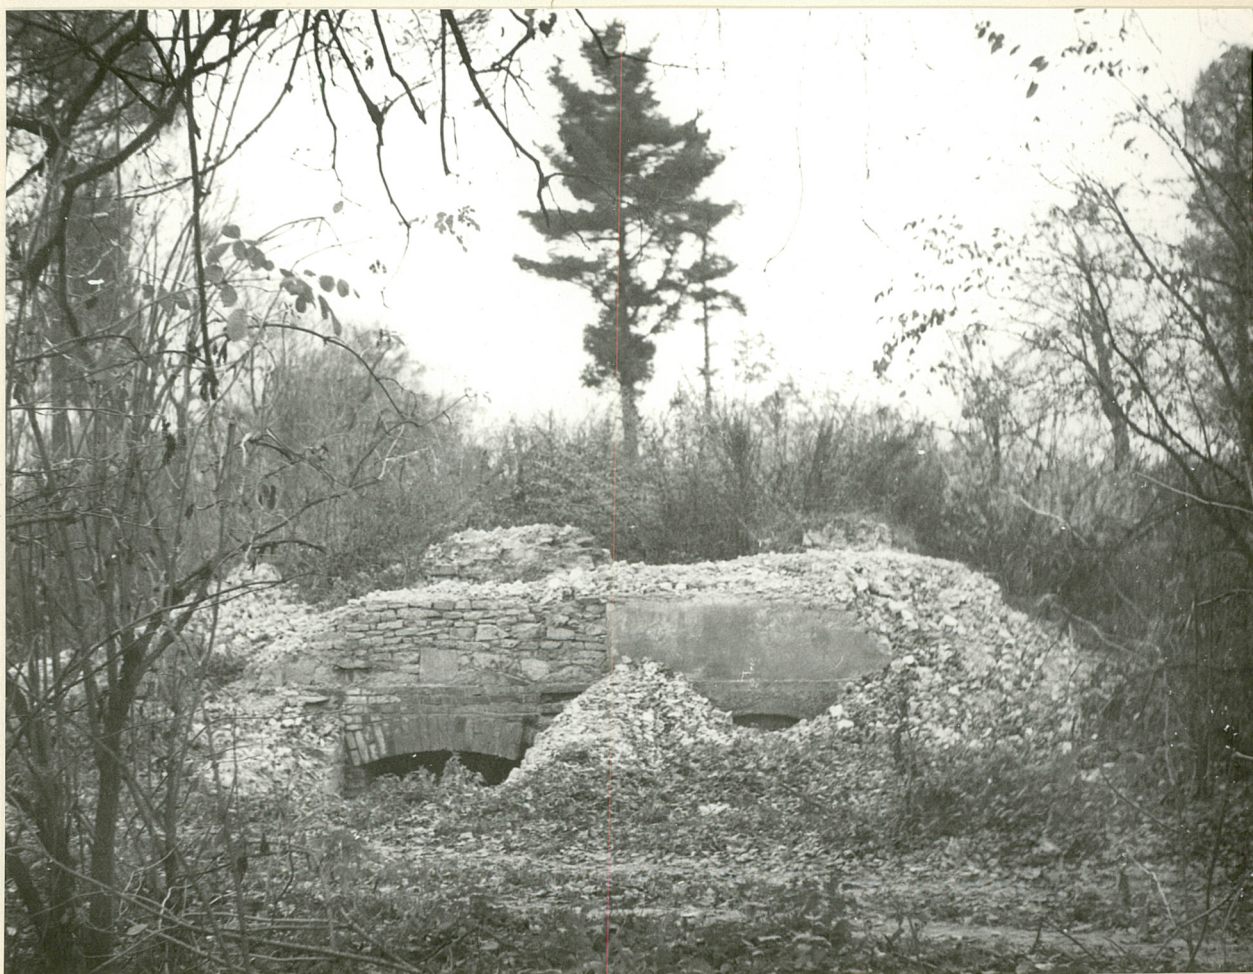
2

Jak powiedziano powyżej fundamenty d. dworu /fot. 2./ ustawione są pñ.- pñd.; wykonane z cegły i margla, ze śladami otynkowania, założone na prostokącie, z tarasem od zachodu. W pñn. połowie dworu podpiwniczenie otwarte, z łukami odcinkowymi widocznymi w d. elewacji wschodniej. Na północ od fundamentów dworu w niewielkiej odległości znajduje się w parku murowana szyja do ziemnej piwnicy - zapewne d. lodownia /fot. 3./.

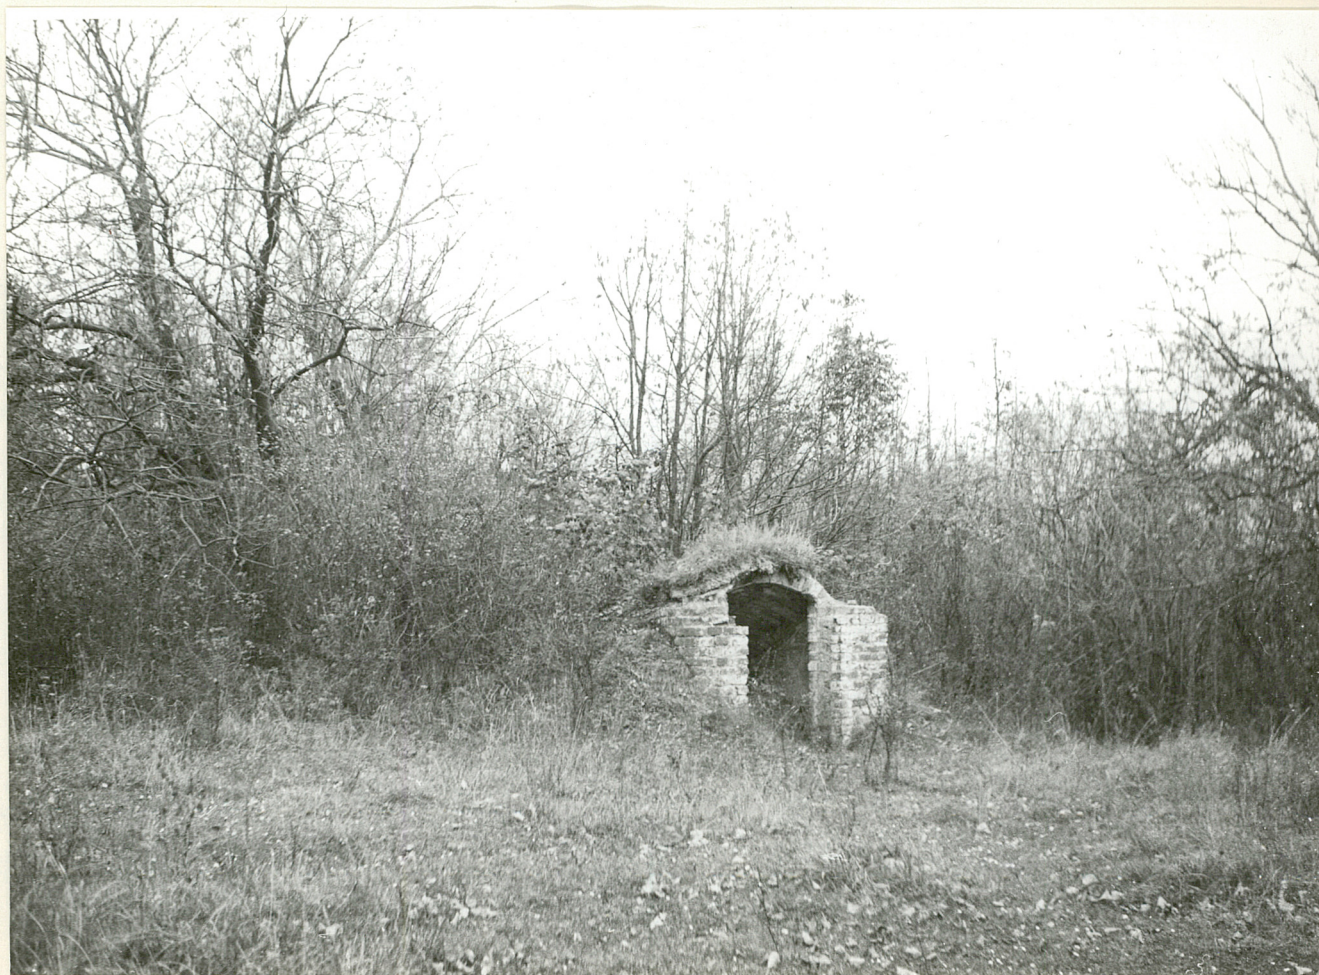
4

Zespół ^W dawnych granic ^{ach} obejmował część ozdobną z dworem, gospodarczą i użytkową - sad, warzywnik. Założony na planie regularnego prostokąta wyznaczonego od północy i wschodu drogami polnymi, od zachodu rozległym wąwozem o brzegach obsadzonych na przeciw dworu bukiem pospolitym /fot. 6 i 7/, od południa park graniczy z polami ornymi. Sad zajmował prawdopodobnie jak i obecnie część południową. Od wiatrów północnych chroniły szpaler drzew: jesionów w sąsiedztwie zabudowań gospodarczych i brzozy brodawkowatej na odcinku ok. 200 m. dzielących część ozdobną od wąwozu. Południowo - wschodnią część - prostokąt 170 x 80 m. ograniczony od południa szpalerami jesionowymi, od wschodu kasztanowymi /fot. 10/, od zachodu i północy żywopłotem grabowym /fot. 9/ - zajmuje d. gumno, wokół którego usytuowane są cztery budynki gospodarcze, porośnięte trawą. Na północ od gumna prostokątny teren - obecnie pole orne - zamknięte od północy w/w drogą polną wysadzaną jesionem wyniosłym i modrzewiem /fot. 8./, od zachodu zaś d. aleją dojazdową do dworu. Dwór oddalony jest od wspomnianych dwu dróg granicznych o ok. 120 m. Otacza go niewielki ogród ozdobny w zarysie kwadratowy o wym. 110 - x 120 m i granicach wyznaczonych przez: szpaler lipowy zamykający lekkim łukiem wewnątrz przed frontem budynku /fot. 4./, od północy wspomnianym
