Nr LUBELSKIE

POWOZOWNIA - w zespole pałacowo-parkowym

4 ćw. XIX w.

CZESŁAWICE

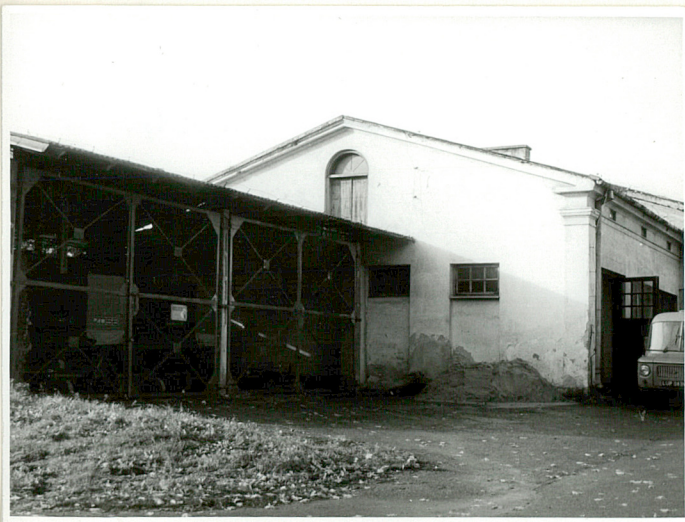
elewacja wsch.

c.d. pkt.13. Elewacja wsch. - opilastrowana w narożach, symetryczna, 4-osiowa, z półkoliście zamkniętymi drzwiami w szczycie. Szczyty obwiedzione simą. Elewacja częściowo przesłonięta wiatą. Elewacja pld. - symetryczna, 11-osiowa, z opilastrowanymi narożnikami, zwieńczona skromnym fryzem kostkowym. Elewacja zach. symetryczna, 1-osiowa, opilastrowana w narożach, wzdłuż jej boku schody prowadzące do drzwi na poddasze. Elewacja częściowo przesłonięta wiatą.

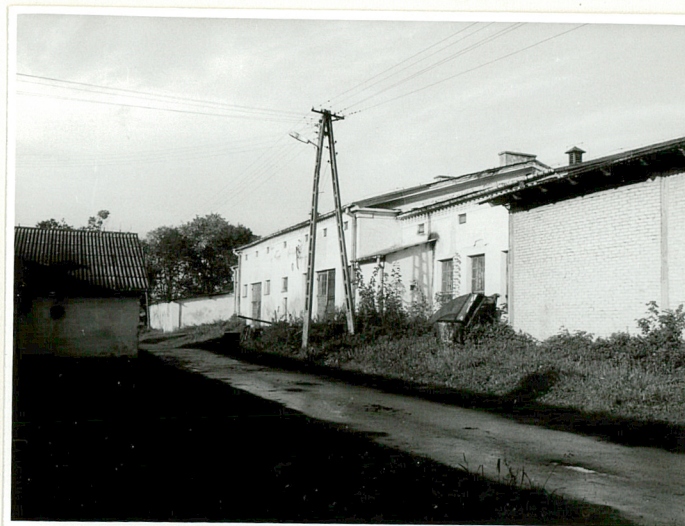
elewacja pd.

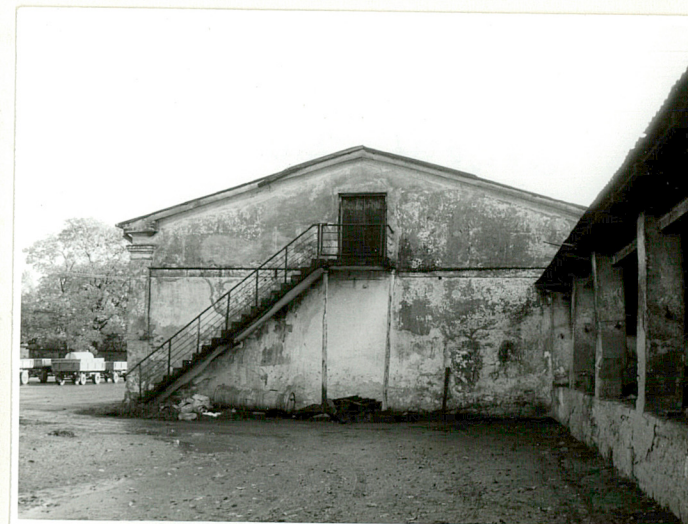
elewacja zach.
