1. Obiekt zabytkowy

Cerkiew p.w. św. Michała

2. Miejscowość gm. LUBYCZA PRZŁ.
Hrebenne

3. Wiek XVIII

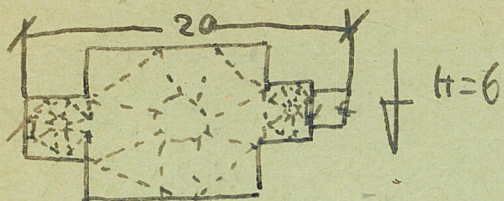
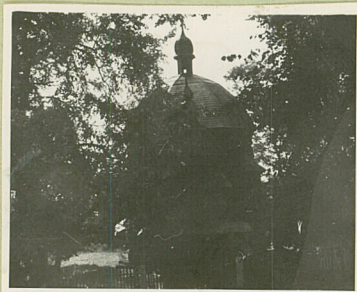
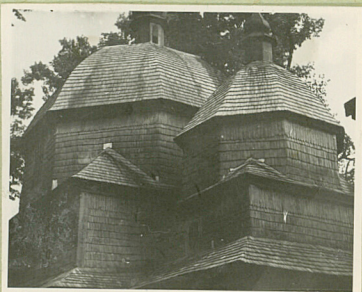
31. Szkic sytuacyjny, plan schematyczny, uwagi opisowe, fotografia

konstrukcji zewnętrznej na przycięcie dębowa na dębowych palach: Wsparowana na jaskółczy ogon. Otworzenia sabsotami. Wewnątrz ikonostas bez "cawskich wrot" i reszta "Deesis" z epoki. Pozostały wystroju nowy. Wzrostowana, nieuszkodzona
