1. Obiekt

SZKOŁA RZEMIEŚLNICZA, OB. MUZEUM

1910 - 11 r.

NAŁĘCZÓW

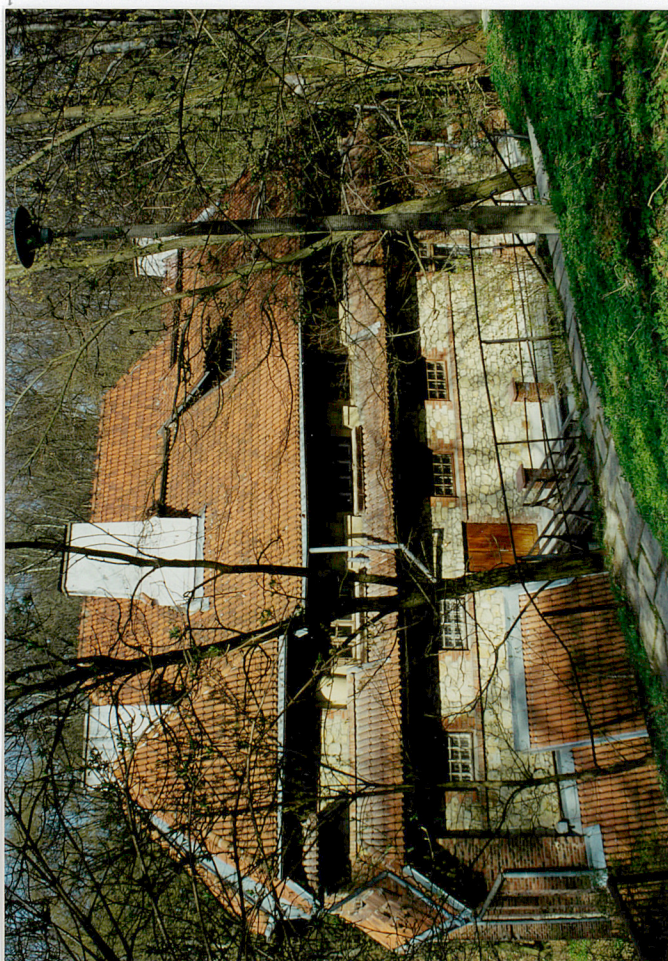
Elewacja wschodnia

Elewacja wsch. Trójkondygnacyjna ( kondygnacja podziemia znajduje się z tej strony całkowicie poniżej poziomu terenu). Elewacja parteru wysunięta do przodu w stos. do lica kondygn. wyższych. W części pld. niższa, nakryta jednospadowym dachem łączącym się z ( nieco szerszym ) dachem nad narożnym podcieniem, w części płu. nakryta płaskim tarasem. Otynkowana, podzielona lizenami na 4 przęsła. Lizeny środkowa i skrajna płu. - zdwojone. W każdym przęśle po dwa prostokątne okna. Taras płaski z balustradą z rur stalowych pomiędzy ceglanyimi słupkami, połączony drewnianym mostkiem ze zboczem. Druga kondygnacja elewacji wsch.- z kamienia wapiennego, z dekoracją z cegły czerwonej ( gzyms podokienny, nadproża i ościeża ). Ustawione na wprost mostka drzwi - prostokątne, dwuskrzydłowe, wyłożone pionowo deszczułkami., otwory okienne zamknięte łukami odcinkowymi. Na pld. od drzwi dwa , na płu. od drzwi - cztery wysokie prostokątne okna. Nad oknami szeroki okap dachu i wyżej poddasze podzielone na dwie odrębne części. Część pld. nakryta oddzielnym dachem, trójosiowa, z prostokątnymi oknami, w części dolnej z kamienia wap., wyżej z cegły, z silnie wybrzuszoną półkolumną na skraju płu. Część płu. otynkowana, podzielona kolumnami na 5 przęseł. Kolumny między przęsłami 1-2 i 3-4 zdwojone. W przęsłach 1,2,3 - okna , przęsła 4 i 5 wypełnione na całej powierzchni przeszkleniem na niskim cokole. Kolumny bez głowic i kapiteli. Okap dachu silnie wysunięty, bez podsiębitki - widoczne zacinane ozdobnie końce krokwi. Na dachu duży tynkowany komin i pojedyncza prostokątna lukarna nakryta daszkiem jednospadowym. Elewacja członu dostawionego od płu.- jednokondygnacyjna, niesymetryczna, z dwoma oknami , okno od pld. - w kształcie leżącego prostokąta, okno od płu. kwadratowe. Otynkowana, bez podziałów poziomych, w pionie podzielona lekkim uskokiem na dwie części o nierównej szerokości. Nakryta dachem jednospadowym, nad którym drewniana trapezoidalna ścianka poddasza ze schodzącym w dół przeszkłonym pasem ( doświetlającym klatkę schodową) pod okapem. Przybudówka otynkowana, bez otworów. c.d. na odwrocie

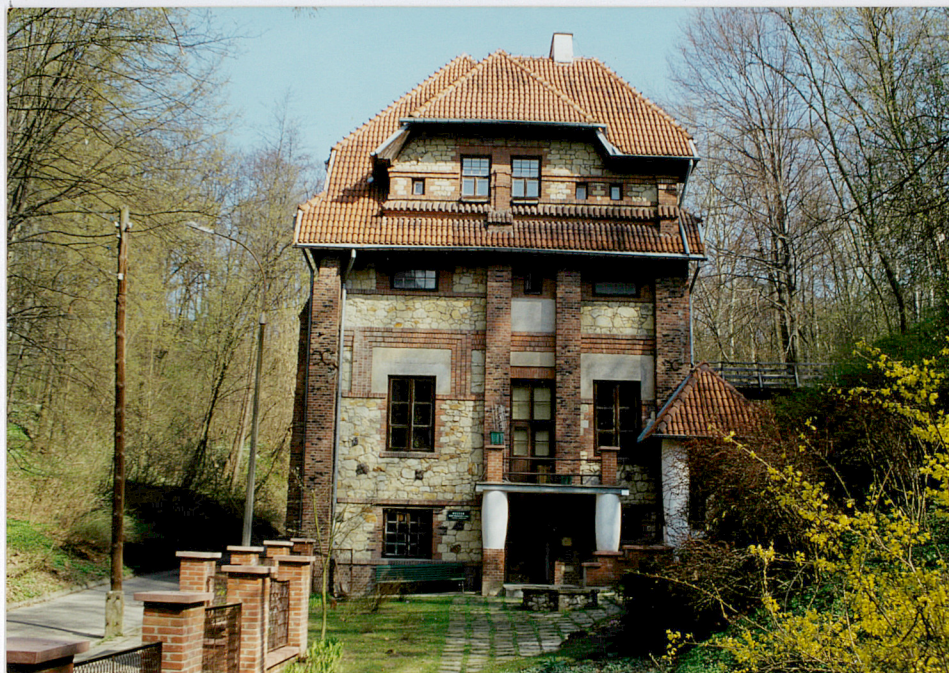
Elewacja południowa

**Elewacja pñd.** - frontowa - trójosiowa, czterokondygn., podzielona w pionie ceglany lizenami na 3 nierównej szerokości przeszły, z których najszersze zach., najwęższe środk. W narożach ceglane szkarpy. Podziały poziome przy pomocy ceglanych gzymsów nad i podokiennych, ściana poddasza oddzielona pasem połaci dachu. W części zach. elewacja na niskim ceglanym cokole. W 1 kondygnacji, w skrajnych przeszłach prostokątne okna, w przeszle środkowym zamknięty półkoliście otwór drzwiowy z drzwiami jednoskrzydłowymi ( główne wejście dobudynku ). W poziomie 2 kondygnacji w przeszle środkowym - dwuskrzydłowe drzwi balkonowe z nadświetlem dwuskrz. 4-kwat. W przeszłach skrajnych wysokie okna. Kondygnację drugą od trzeciej oddziela pas 4 rzędów cegieł ustawionych na sztorc główkami, w polu zach. schodzący w dół do pojedynczej opaski z cegieł przebiegającej na poziomie 2/3 wysokości okien drugiej kondygn. Kondygnacja trzecia podzielona na dwie części. Część dolna, oddzielona ceglanym gzymsem podokiennym, z kamienia wapiennego , bez dekoracji arch., część górna w przeszłach środk. i wsch. z cegły czerwonej, w przeszle zach. z kamienia wap. z dekoracją ościeży z cegły. W każdym przeszle po 1 okienku o kształcie leżącego prostokąta. Elewacja w czwartej kondygnacji ( poddasze) o kształcie trapezu przedłużonego w kier. wsch., z dwoma oknami, między którymi ceglany filarek międzyokienny. Po bokach małe okienka jednoskrzydłowe, jedno od zach. i dwa od wsch.

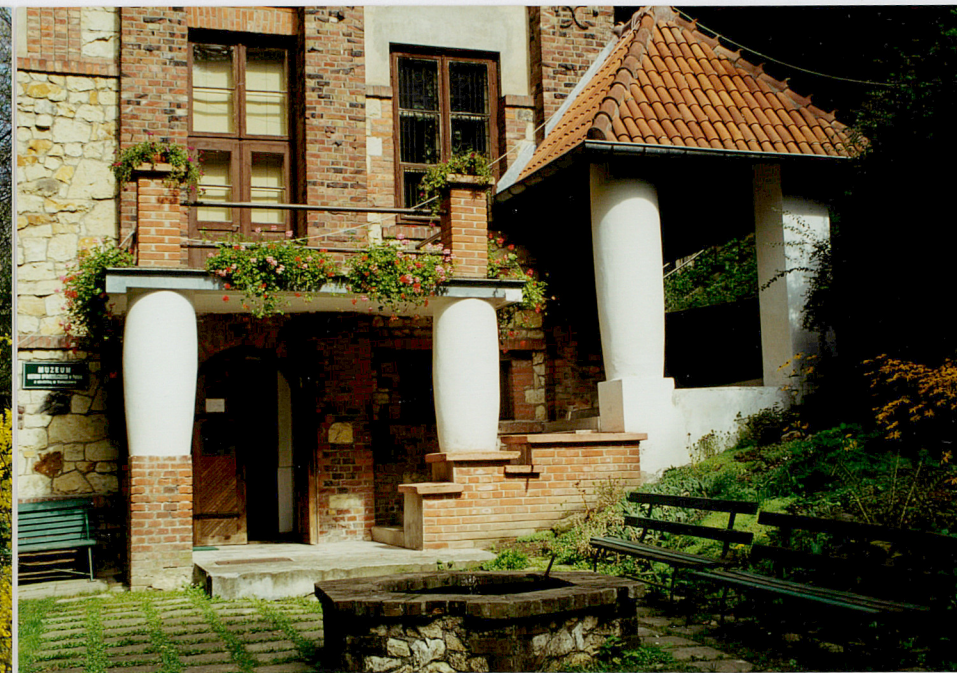
Elewacja zachodnia

**Elewacja zach.** ( boczna, od ulicy ). Elewacja korpusu głównego symetryczna, ośmioosiowa, trójkondygnacyjna, z dziewięcioosiowym poddaszem jako czwartą kondygnacją. Oszkarpowana na skrajach i na osi. ( szkarpa pñd. sięga do okapu, szkarpy pozostałe do połowy wys. okien drugiej kondygn. ), podzielona w pionie ceglany lizenami sięgającymi pasa 4 rzędów cegieł przebiegających nad oknami drugiej kondygn. Na niskim ceglanym cokole, w związku ze spadkiem terenu ( ok. 90 cm na długości elewacji ) istniejącym w zasadzie tylko w pñd. połowie elewacji. W 1 kondygnacji kwadratowe okna, zaopatrzone w ozdobne, kute kraty. W drugiej kondygnacji wysokie prostokątne okna dwuskrz. W 3 kondygnacji okna kwadratowe. Filarki międzyokienne, gzymsy nad i podokienne - z cegły czerwonej. Elewacja kondygnacji poddasza trapezoidalna, dziewięcioosiowa, na osiach prostokątne okna ustawione po dwa, okno środkowe pojedyncze.

Między zdwojonymi oknami dwie niskie, silnie wybrzuszone półkolumnienki, płaszczyzny między pozostałymi oknami wypełnione połącją silnie nachylonego dachu. Na elewacji kamienna tablica z napisem „Pamięci współzałożycieli i członków spółdzielni owocarskiej „Ogrodnik” w Nałęczowie, którzy w latach 1940 - 1944 złożyli swe życie w walce z hitlerowskim okupantem o Polskę Ludową - Juliana Chabrosa, Józefa Sołdka, Bolesława Stasiaka, Leona Wińskiego, Wacława Sobczaka, Mieczysława Tusińskiego. W 25 rocznice założenia w tym budynku spółdzielni, Nałęczów maj 1965 r.” Elewacja członu dostawionego od płu. do korpusu gł. - trójkondygnacyjna. W przyziemiu wykonanym w całości w cegle - dwa kwadratowe okna od podpiwniczenia mieszczącego kotłownię , powyżej elewacja z białego kamienia wap. z jednym dużym oknem termalnym w drugiej kondygn. Powyżej dwa pasy z pojedynczych cegieł rozdzielone pasem kamienia i wyżej, w 3 kondygn., pojedyncze prostokątne okno.

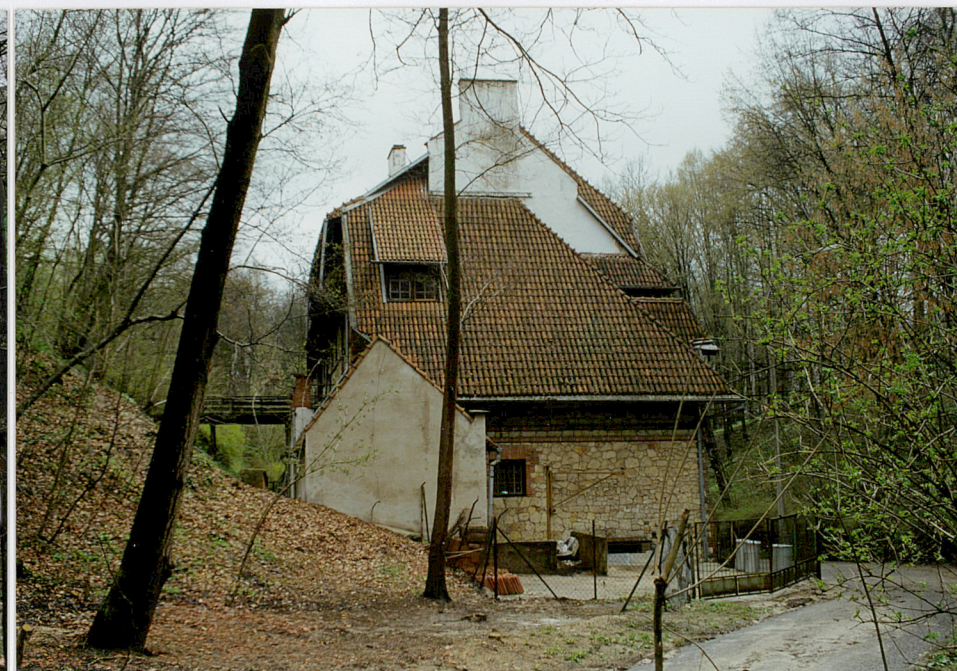
Elewacja północna .

Elewacja płu. Ściana szczytowa korpusu gł. widoczna tylko częściowo, gładka, otynkowana, bez otworów. Elewacja członu dostawionego od płu. - z kamienia wap., podzielona na dwie części dwoma pasami cegieł. Część górna gładka bez podziałów, w części dolnej na poziomie gruntu dwa okna o kształcie leżących prostokątów. W części górnej ustawione niesymetrycznie ( od wsch. ) okno. Elewacje przybudówki bez detalu, tynkowane, elewacja płu. bez otworów, w elewacji zach.: poprzedzone betonowymi schodkami drzwi jednoskrzydłowe, deszczułkowe i ( na połowie płu. ) okno jednoskrzydł.

20. Najpilniejsze postulaty konserwatorskie  Naprawa dachu (przełożenie dachówki), osuszenie i odgrzybienie murów zwł. w narożu płn.-wsch., naprawa tynków szczytu płn.

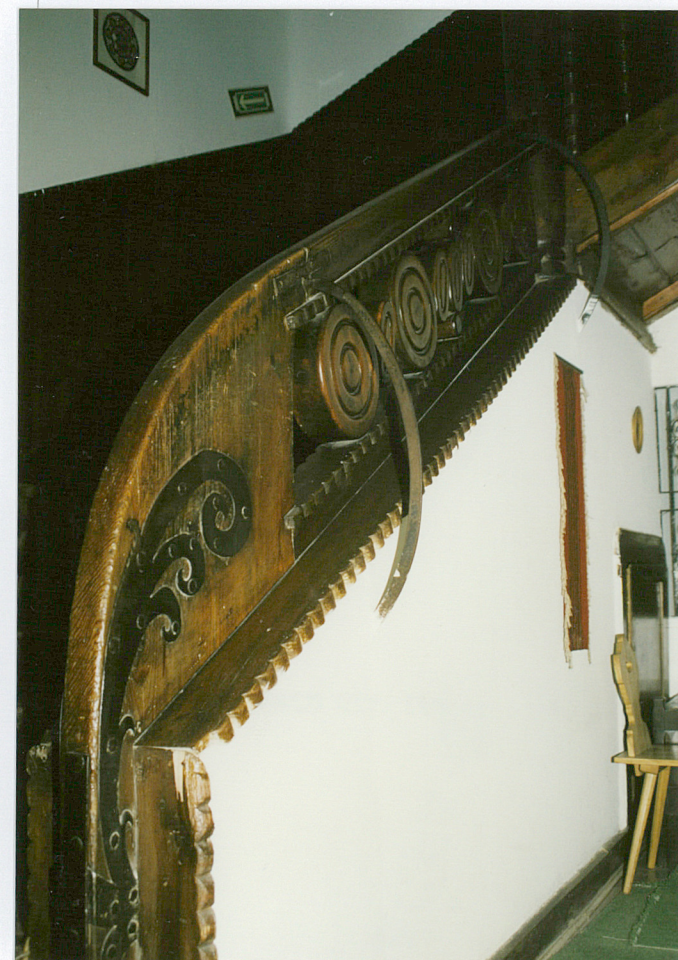
Balustrada schodów na I p.

Stropy : nad podziemiem odcinkowe , pozostałe płaskie , wszystkie tynkowane i malowane na biało, w kotłowni widoczne stopki belek stalowych, w pomieszczeniu na węgiel - płyty betonowe , nie tynkowane. Schody główne z dekoracją snycerską balustrad i ozdobną boazerią.
