STAJNIA KONI CUGOWYCH. OB. DOM NAUCZYCIELA I SALA GIMNASTYCZNA (3)

M I L A N Ó W

Milanów
ul. M. Konopnickiej 1

12. Autorzy, historia obiektu, określenie stylu.

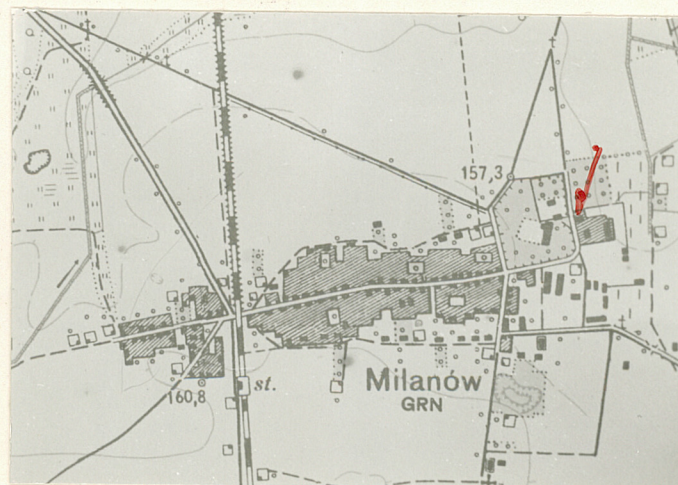
1. Elewacja pld.
2. Elewacja wsch.
3. Elewacja pld.-zach.
4. Elewacja zach.
5. Narożnik zach.-pld.
6. Elewacja pld.
7. Elewacja pld.-zach.
8. Elewacja pld.-wsch.

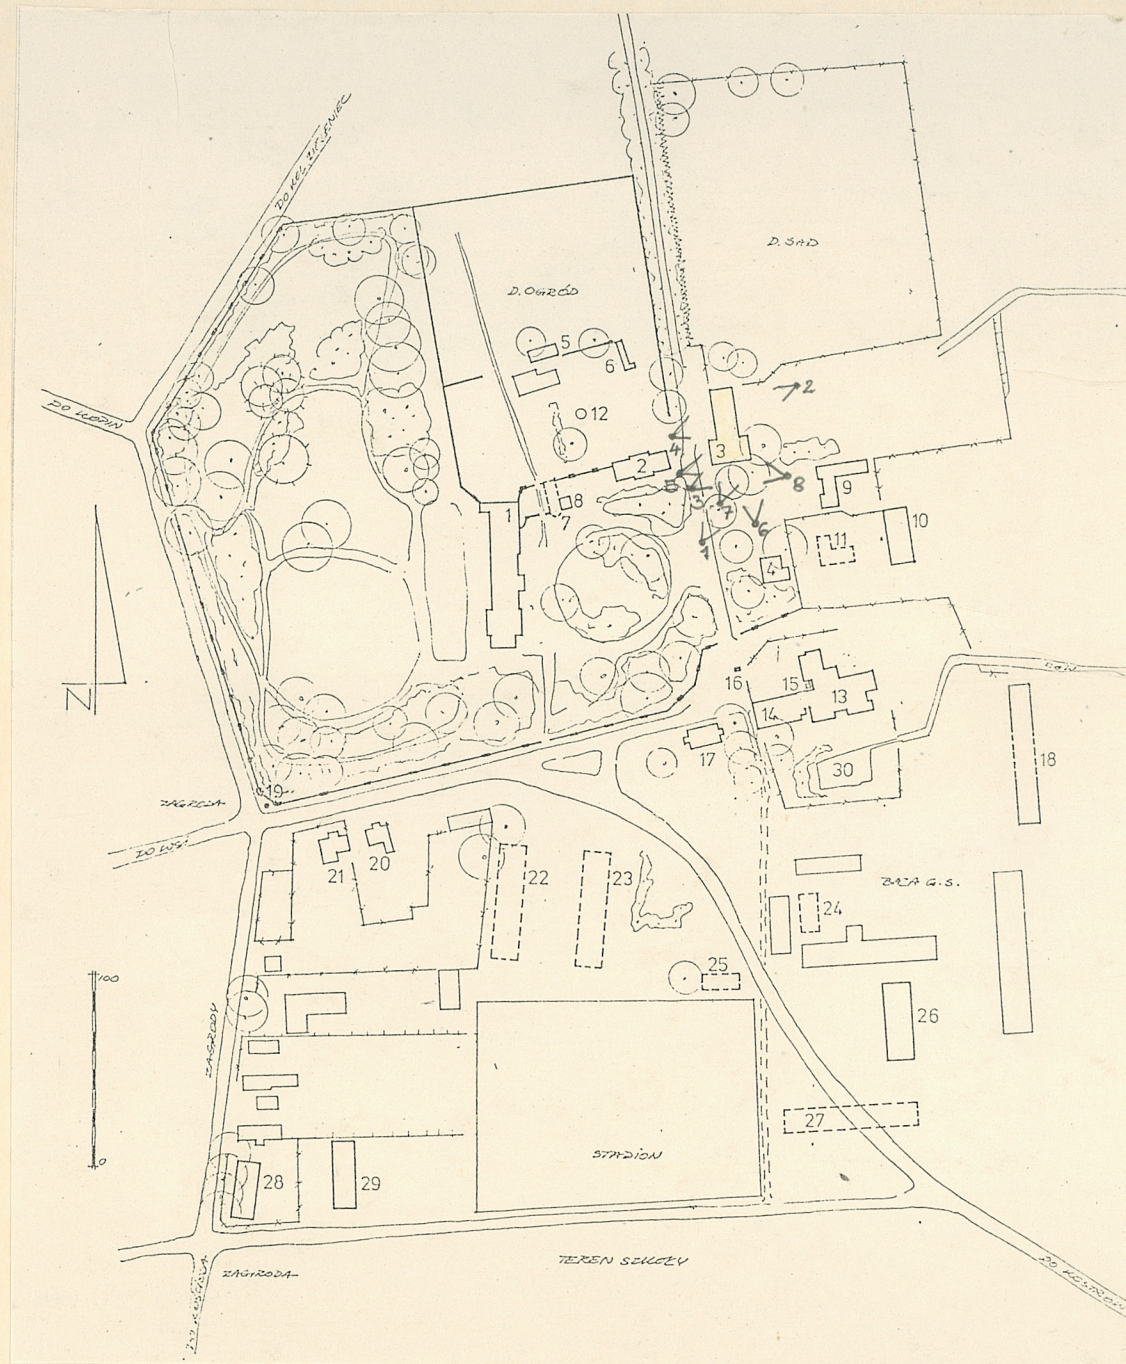
| 1. Pałac | 16. Maszyna parowa |
| 2. Dom administracji | 17. Dom gorzelnego |
| 3. Stajnia koni cugowych | 18. Czworak I (ruina) |
