Nr **II**

1. Obiekt zabytkowy

Sanatorium

Natęcrów

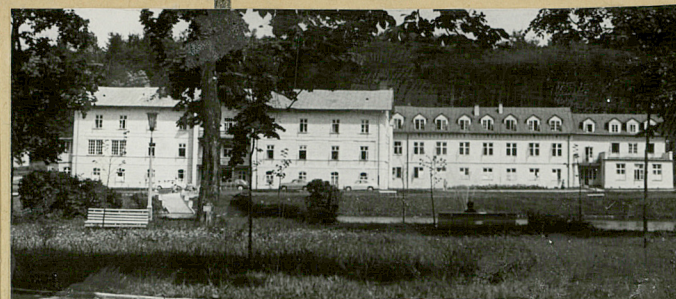
fig 3

Murowane z cegły, otynkowane. Zatorowe na murze prostokąta o zaokrąglonych narożnikach. Tynkowany gładki, z miejscowym poddaszem. Mocno przebudowane. Na 1 piętrze zachowany częściowo dawny układ ze sklepionymi kłami. Otwory okienne 1 piętra zamknięte odcinkiem. Dach dwuspadowy.
