1. Obiekt zabytkowy

Stary pałac, in. zamek (Zakład nr 5). PARK 5

Natęczów-Zdrój

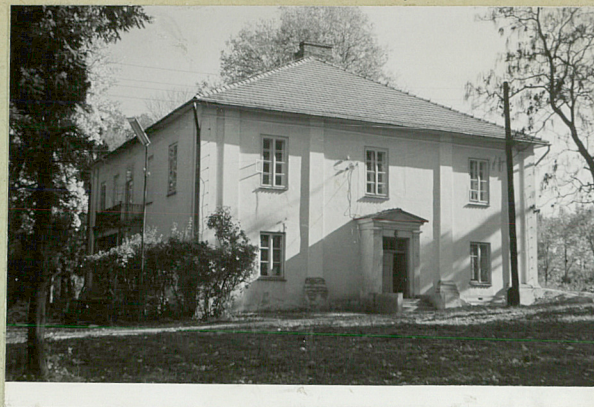
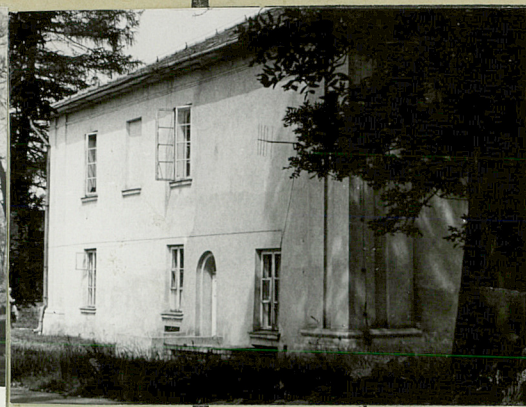
złożony w obrębie parku. Murowany z kamienia i cegły, tynkowany, na planie prostokąta zbliżonego do kwadratu, z nowym tarasem, balkonem i półkolistym ryzalitem. Podpiwniczony: piwnice w 2 kondygnacjach sklepienie kolebkowe. Elewacja frontowa 2-kondygnacyjowa, trójosiowa, rozczłonkowana lizenami wraz z obu kondygnacji. Na osi środkowej ganek, w kt. prostokątny otwór wejściowy, oparty narożnymi pilastrami tokańskimi, dwugłogowymi trójkątny przyczółek. Otwory okienne prostokątne. Dach czterospadowy kryty karpidewką. Wnętrze przebudowane z zachowanymi pomieszczeniami o sklepieniach kolebkowych z lunetami i krzyżowym.
