1. Obiekt

GORZELNIA

M I L A N Ó W

Milanów  
ul. M. Konopnickiej 1

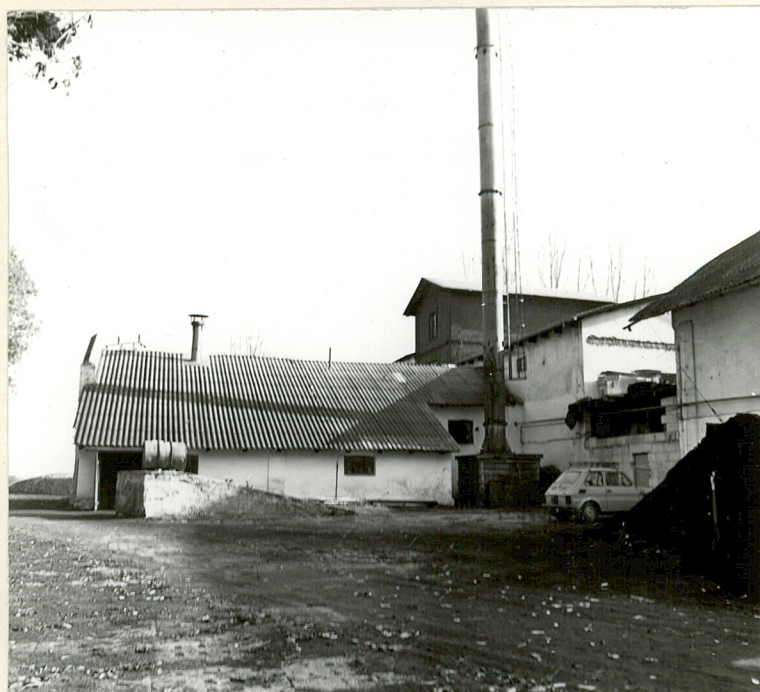
1. Widok na kotłownię od zach.
2. Elewacja pld..
3. Wnętrze słodowni
4. Wnętrze aparatowni
5. Wnętrze kartoflarza
6. Maszyna parowa (eksponycja)
7. Fragment elewacji pld.
8. Wnętrze kotłowni
9. Wejście do aparatowni
10. Szczyt aparatowni od strony pld.
11. Wnętrze aparatowni
12. Szczyt aparatowni od strony pld.

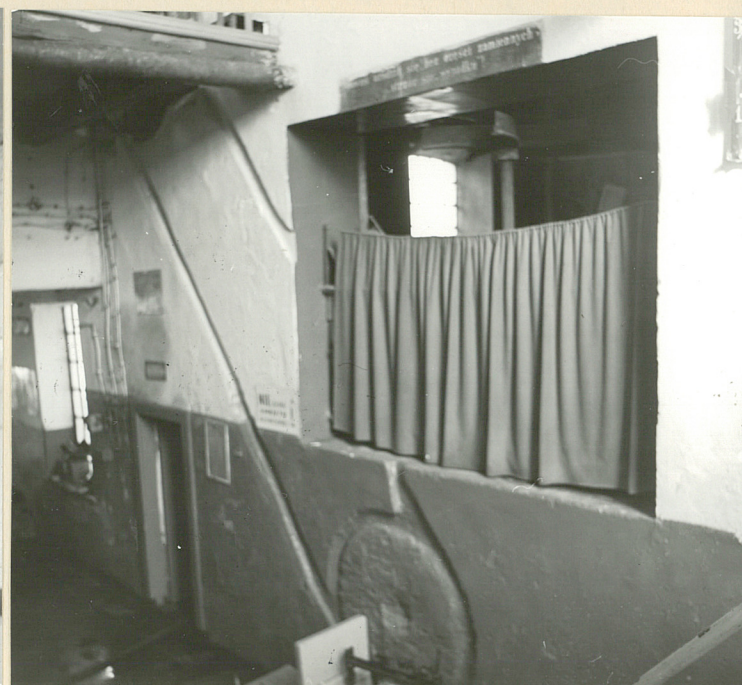
4.

- Wnętrze: aparatownia w części frontowej parterowa, dalej pomieszczenie to ma wysokość trzech kondygnacji. Pomiędzy nim a drożdżownią obszerny otwór. Pomieszczenia z wyjątkiem kotłowni, składu opału oraz kartoflarza otynkowane. W aparatowni na ścianie ślad po pasach transmisyjnych. W kartoflarzu w posadzce spławnia ziemniaków.
