1. Obiekt **13413**
BRAMA GŁÓWNA Z BUDYNKIEM PRZYBRAMNYM W ZESPOLE
PAŁACOWO-ZDROJOWYM **OB. CIASTKARNIA**

3. Miejscowość
NAŁĘCZÓW

4. Adres
24-140 Nałęczów,
Al. Małachowskiego 2

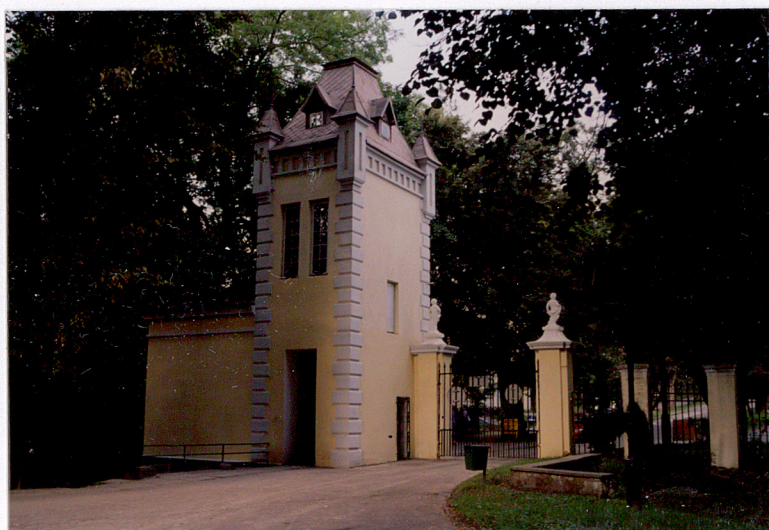
ELEWACJA ZACHODNIA
WIDOK OD POŁUDNIA

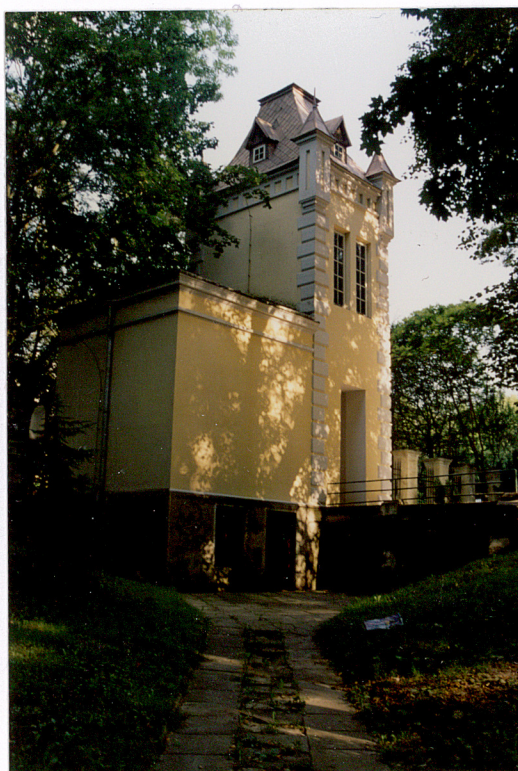
ELEWACJA ZACHODNIA
WIDOK PÓŁNOCY

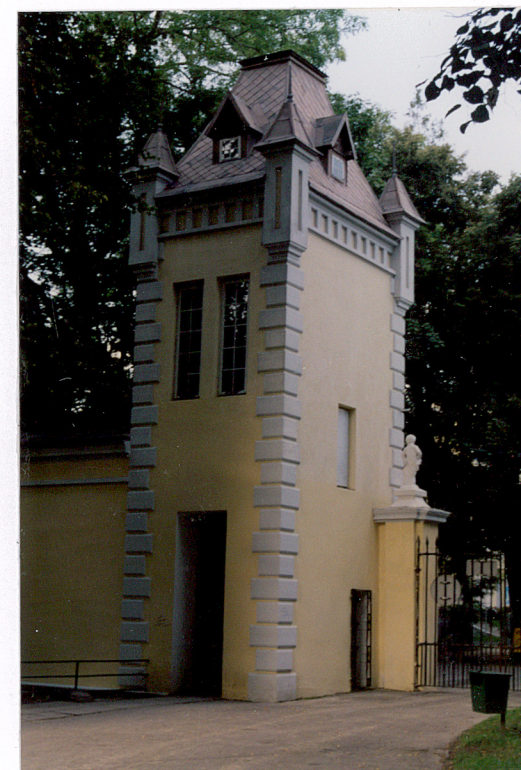
WIEŻA
WIDOK OD POŁUDNIA

Elewację południową budynku stanowi południowa dwukondygnacyjna elewacja wieży .

W niej usytuowane są dwa prostokątne otwory o niesymetrycznym układzie . Pierwszy w parterze we wschodniej części a drugi usytuowany między kondygnacjami , stanowiący jedyne wejście do drugiej kondygnacji wieży dostępne po drabinie.

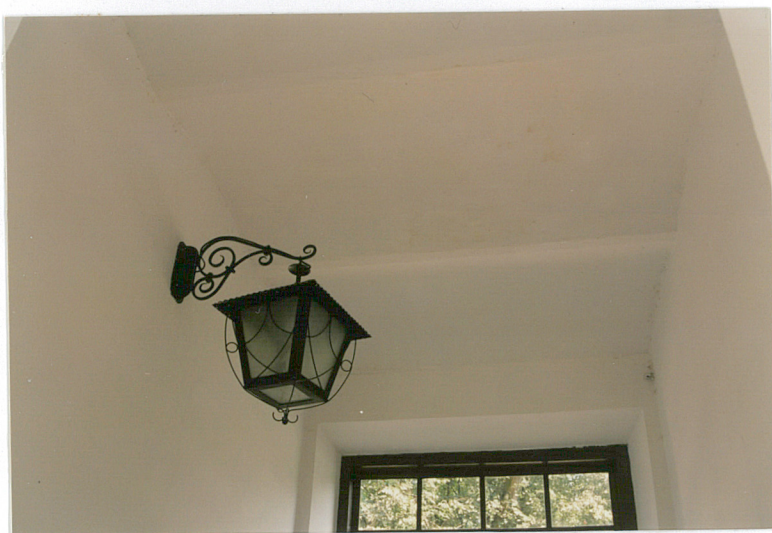
PRZEJŚCIE
STROP KLEINA

Sklepienia i stropy – stropy płaskie ceglane na belkach stalowych, w przejściu bramnym typu Kleina.

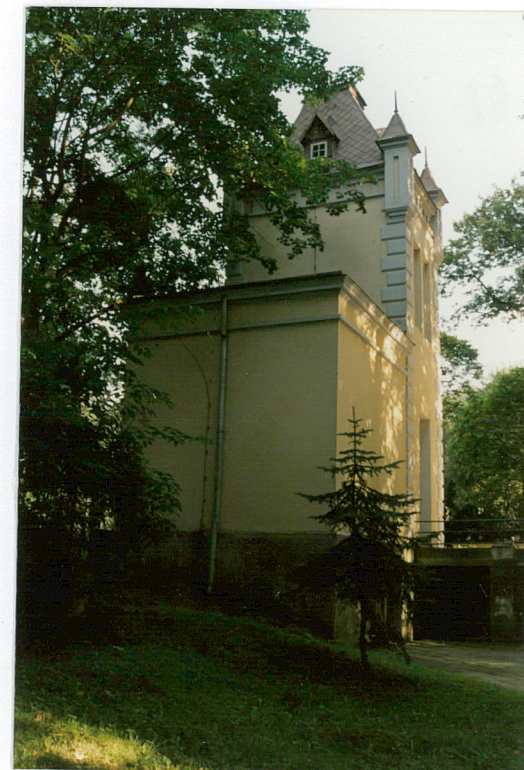
ELEWACJA PÓŁNOCNA

Elewacje północnej części obiektu są z trzech stron ślepe ozdobione gzymsem wieńczącym za wyj. elewacji wschodniej . Jest w niej usytuowane duże okno ujęte w uskokową oprawę .

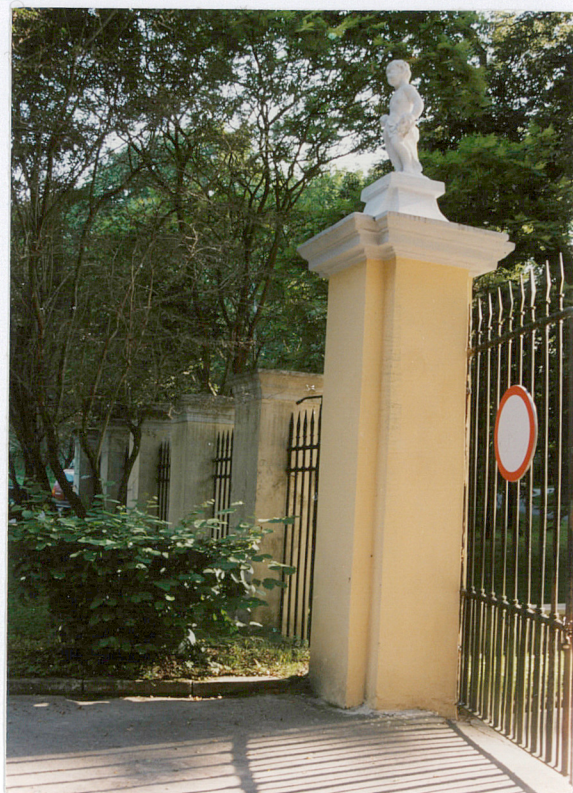
BRAMA
WIDOK OD PŁN - WSCHODU

Dwa główne słupy bramy mają dekoracyjnie wklęsłe naroża i są zwieńczone uskokowymi gzymсами tworzącymi podstawy dla rzeźbionych postaci . Pozostałe słupy mają gzymś wieńczący nieco wyższy lecz mniej wydatny i pozbawiony wklęsłych naroży .

Brama wjazdowa jest wykonana pomalowanych na czarno prętów zakończonych u góry

ostrzem . Pionowe pręty są połączone dwoma poziomymi elementami. Jeden znajduje się u dołu na wysokości 1/3 całej bramy a drugi u góry nieco poniżej ostrych zakończeń.

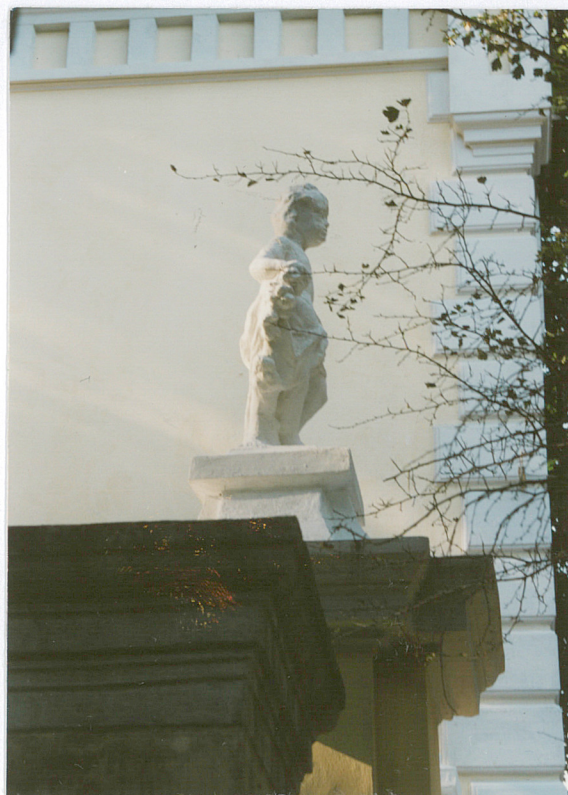
AMOREK

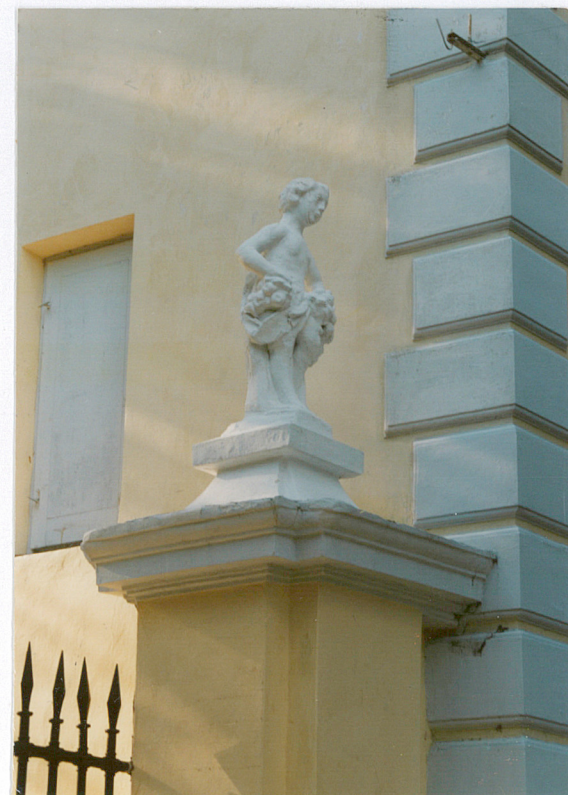
DRUGA POSTAĆ
