KARTA EWIDENCYJNA
ZABYTEKÓW ARCHITEKTURY
I BUDOWNICTWA

KAPLICA SW. TEKLI

w zespole klasztornym OO. Bernardynów

R A D E C Z N I C A

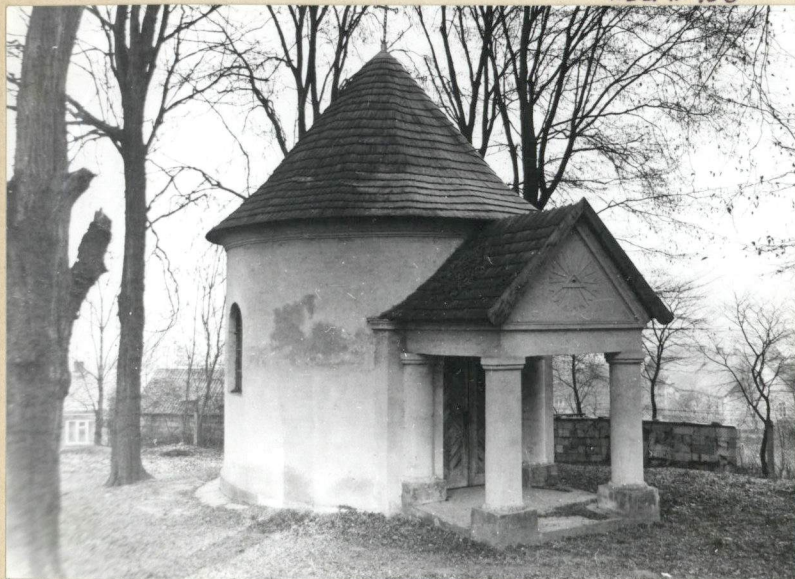
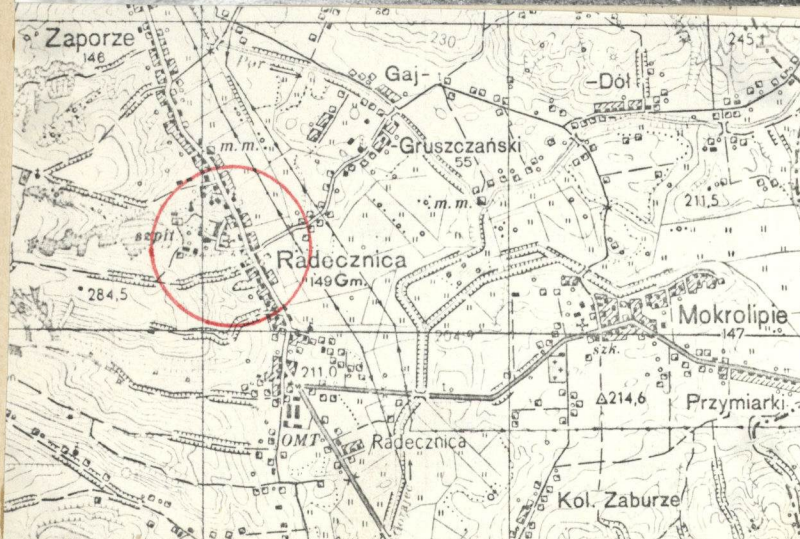
NEG. 1450

Materiał i technika. Murowana z cegły, otynkowana. Dach namiotowy kryty gontem. Wejście osłonięte kolumnowym portykiem, przykrytym dwuspadowym daszkiem. Posadzka cementowa. Wnętrze sklepienie kopułą.

Rzut i bryła. Kaplica na planie koła, z portykiem, pokryta dachem namiotowym. Portyk poprzedzający kaplicę wsparty na dwóch kolumnach i dwóch półkolumnach wtopionych w ścianę kaplicy.

Elewacje. Elewacja frontowa poprzedzona kolumnowym portykiem. Kolumny ustawione na sześciennych postumentach. W szczycie umieszczono Oko Opatrzności otoczone promieniami, wykonane w tynku. W przyziemiu obiega całość niski cokół, u góry profilowany gzyms wieńczący. Okna prostokątne, zamknięte półkoliście. Drzwi dwuskrzydłowe, klepkowe.

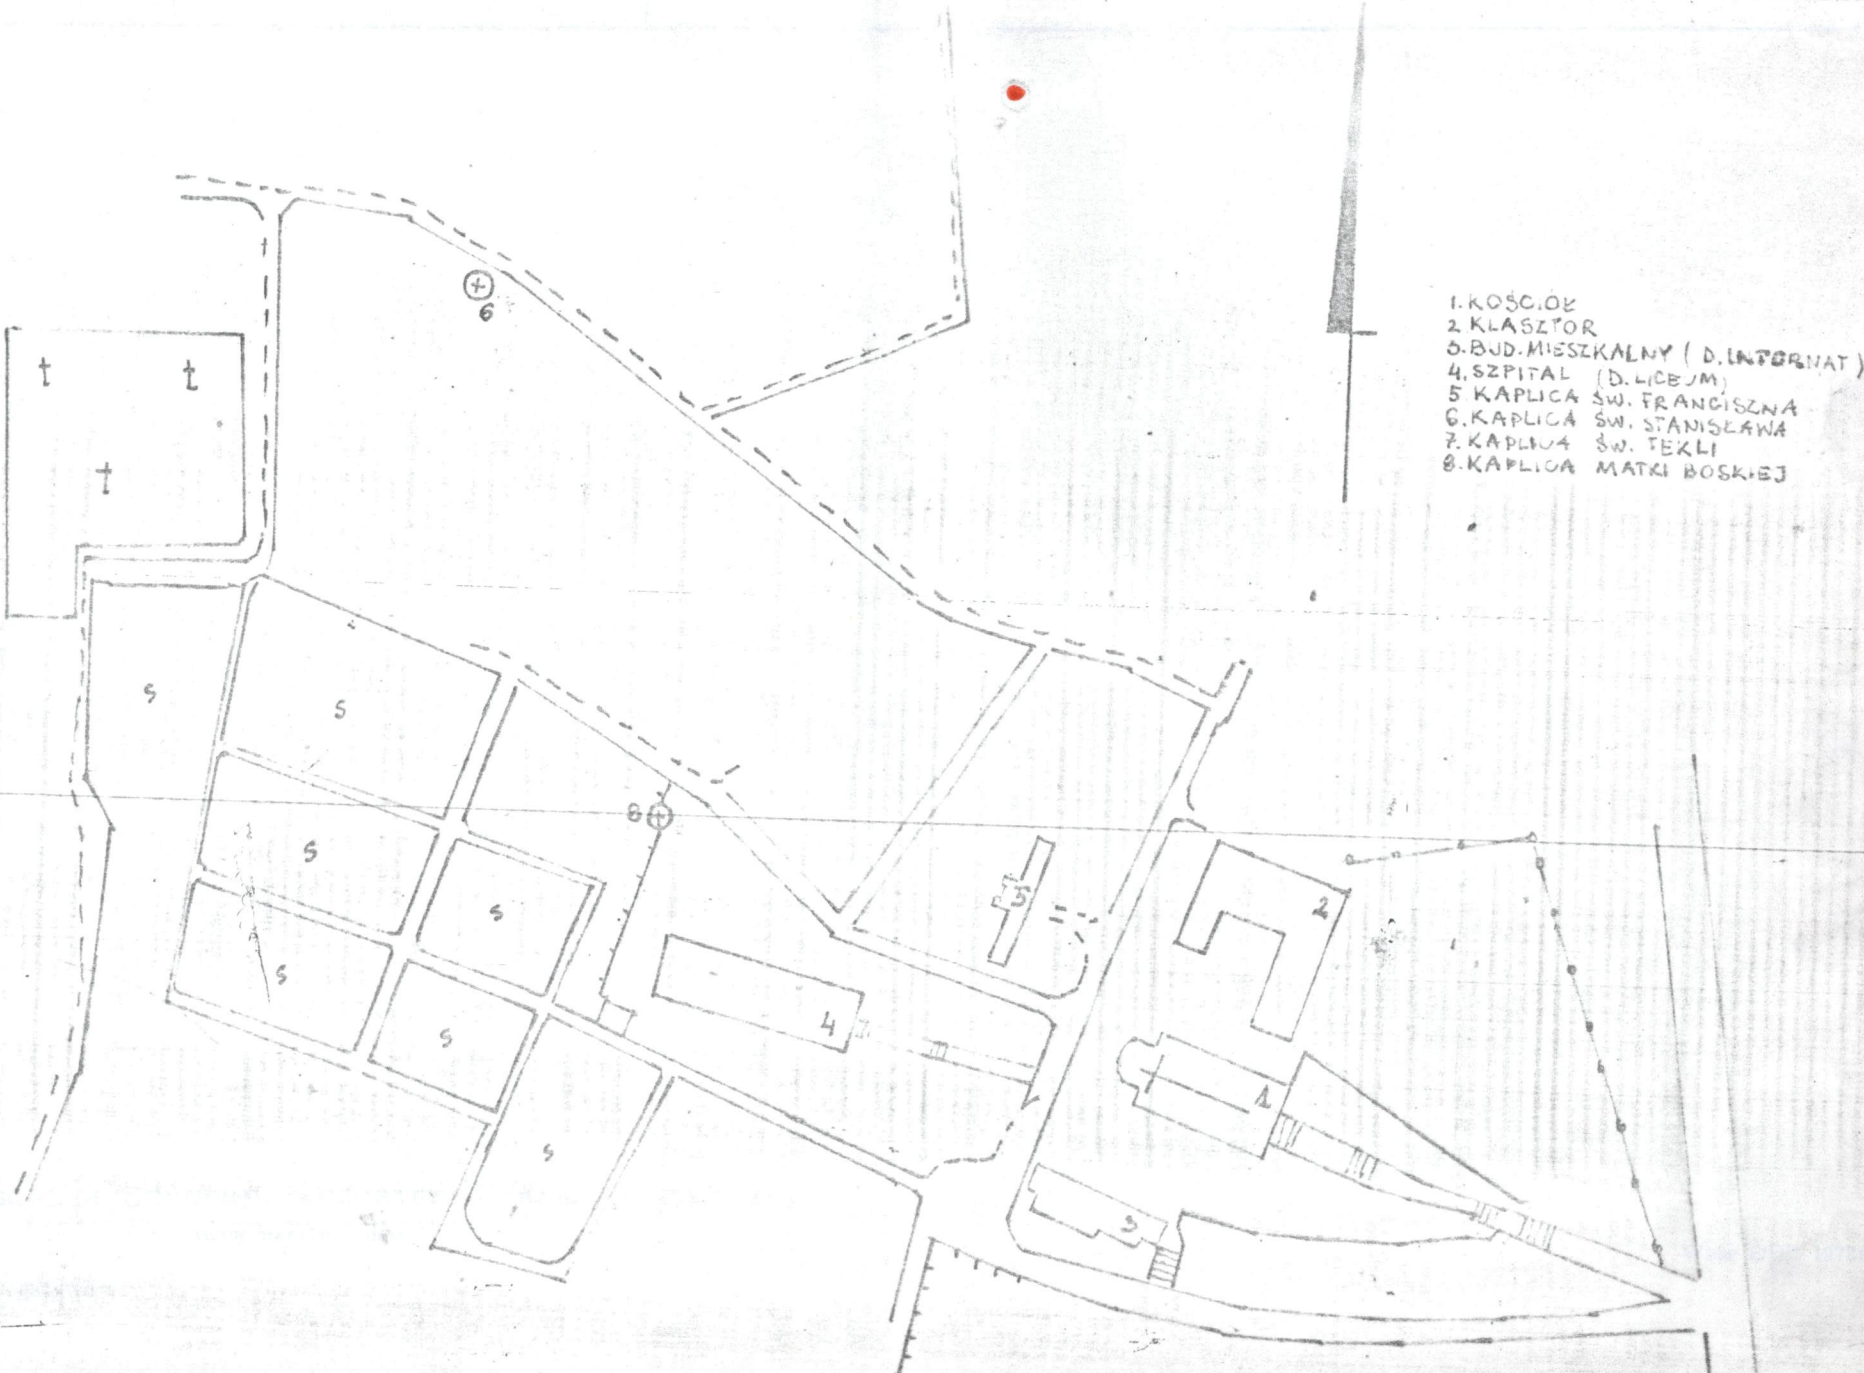
1. Miejscowość RADECZNYCA	2. Obiekt (nazwa jak w karcie) Kaplica św. Tekli	3. Zawartość wkładki (nazwa obiektu lub materiału uzupełniającego) sytuacja
------------------------------	---	--
