1. Obiekt

BUDYNEK MIESZKALNY na STACJI NAŁĘCZOWSKIEJ KOLEI DOJAZDOWEJ

ok. 1950 r.

ROZALIN

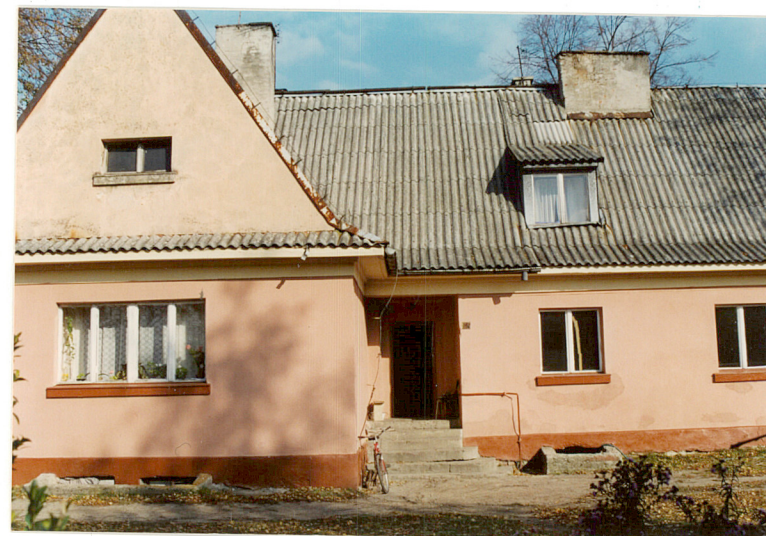
Fot.2 Wejście główne w elewacji zach.

Elewacje. Elewacje na cokole zwieńczone prostym gzymsem. Elewacja frontowa (zach.) zryzalitowana od pn. Ryzalit jednoosiowy. Na osi prostokątne okno czteroskrzydłowe z parapetem oraz małe dwudzielne prostokątne okienko w szczycie. Korpus główny trzyosiowy z prostokątnymi jednoskrzydłowymi drzwiami w głębokiej wnęce poprzedzonej schodami (od str. pn.) i prostokątnymi, dwuskrzydłowymi oknami z parapetami na dwu osiach (od pd.). W połaci dachu centralnie usytuowana facjatka z dwuskrzydłowym, prostokątnym oknem. Elewacja boczna (pd.) z małym , prostokątnym okienkiem dwuskrzydłowym z parapetem od str. wsch. oraz prostokątnym, dwuskrzydłowym oknem na osi w szczycie. Elewacja tylna (wsch.) zryzalitowana od (pn.). Całość pięcioosiowa. Skrajne osie o większych prostokątnych oknach dwuskrzydłowych z parapetami. Trzy osie o małych prostokątnych okienkach dwuskrzydłowych z parapetami. Oś środkowa w niewielkiej wnęce. W połaci dachu korpusu facjatki - trzyosiowa i jednoosiowa o prostokątnych dwuskrzydłowych oknach. Analogiczne okno w szczycie ryzalitu. Elewacja boczna (pn.) jednoosiowa. Okno prostokątne, dwuskrzydłowe z parapetem, w szczycie facjatka o prostokątnym oknie czteroskrzydłowym.

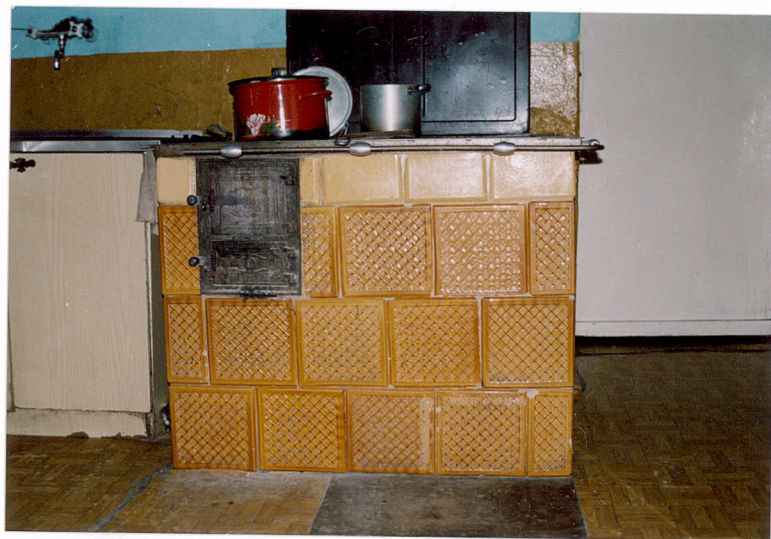
Fot.8 Trzon kuchenny w mieszkaniu pn.

Wnętrze. Pozbawione detali. W traktie tylnym części pn. kuchnia z żółtych ozdobnych kafli.
