DOM MIESZKALNY

ob. PENSJONAT „PONIATÓWKA”

NAŁĘCZÓW

11. Zdjęcia, rzut, przekrój, sytuacja, orientacja

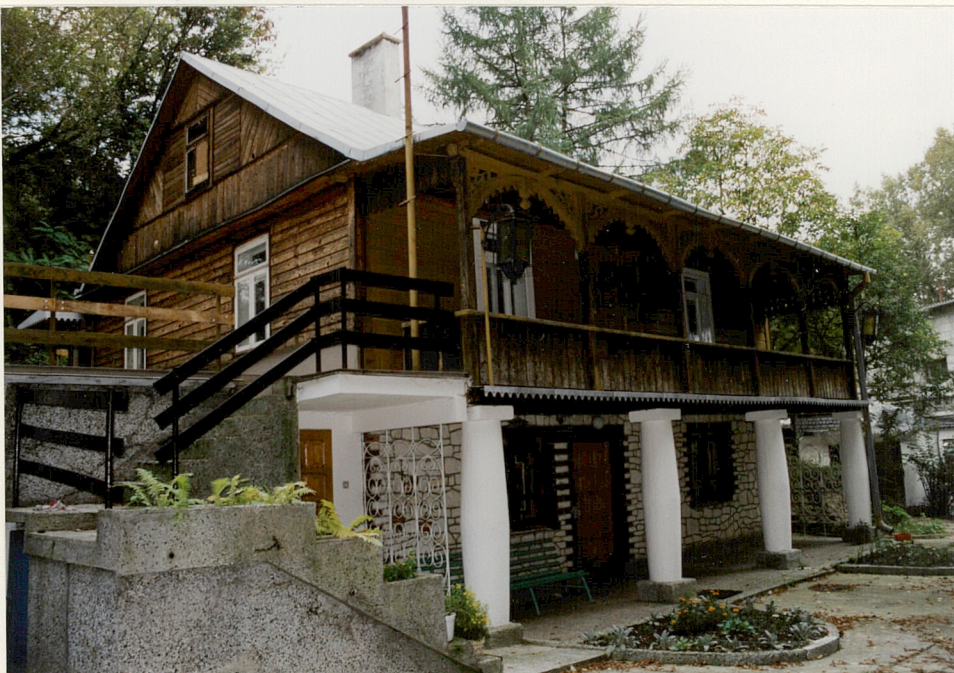
Elewacje: frontowa: 2-kondygnacyjna, 3-osiowa z drzwiami na osi środkowej; w partii przyziemia lico kamienne (opaski okienne i drzwiowa oraz narożniki opracowane w cegle), na piętrze drewniany szalunek; na całej długości ściany podcień z 4 kolumnami, wspierający drewnianą galerię; kolumny betonowe, tynkowane, partie bazy i kapitelu w formie spłaszczonych kostek; galeria z dekoracją laubzegową w formie 5 arkad wspartych na profilowanych słupach, dołem zamknięta balustradą z wypełnieniem deskowym; po str. lewej schody prowadzące na galerię i przyległy taras;

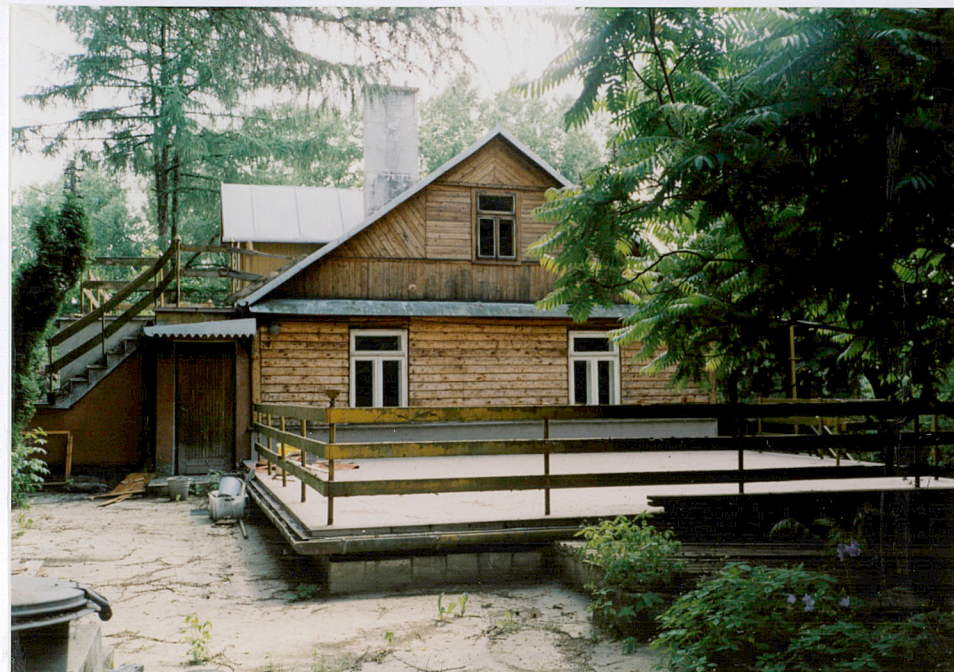
ELEWACJA PÓLNOČNA

północna: szczytowa; 2-kondygnacyjna; w obrębie piętra 2-osiowa, w partii poddasza 1-osiowa; oszalowana deskami; po stronie lewej na wysokości piętra murowana przybudówka z tarasem i wejściem zewnętrznym, w partii poddasza facjatka; z przodu elewacji taras; wschodnia: 2-kondygnacyjna; kondygnacja dolna w formie przybudówki z tarasem zasłonięta przez skarpe, kondygnacja górna obejmuje partię dachu z centralną facjatką z wejściem na poddasze, dostępną z tarasu; południowa 3-kondygnacyjna, szczytowa; w części poddasza 1-osiowa, w pozostałych kondygnacjach 2-osiowa; w przyziemiu lico kamienne; w kondygnacjach górnych szalunek drewniany

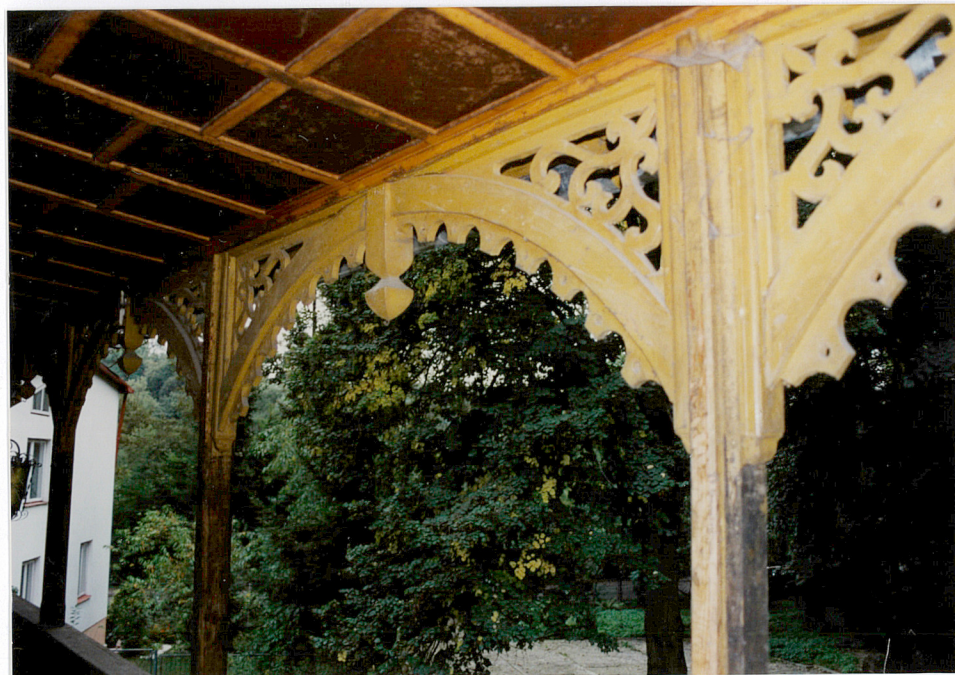
GALERIA – FRAGMENT DEKORACJI

Budynek wzniesiony został na pustym placu w latach 1948-51 jako dom mieszkalny, prawdopodobnie przez Franciszka Króla. Eklektyczny charakter budynku powstał poprzez połączenie formy drewnianego budynku jednorodzinnego w typie zabudowy małomiasteczkowej z elementami stosowanymi w różnych typach willi nałęczowskich: drewnianą galerią i wspierającym ją podcieniem z murowanymi kolumnami. Do budowy galerii użyte zostały elementy pochodzące z rozebranej altany willi Ośłoda z k. XIX w.
