PUŁAWY

11. Zdjęcia, plan sytuacyjny, rzuty

**Chałupa
ul. Włostowicka 6**

Zdjęcia, orientacja, sytuacja, przekrój

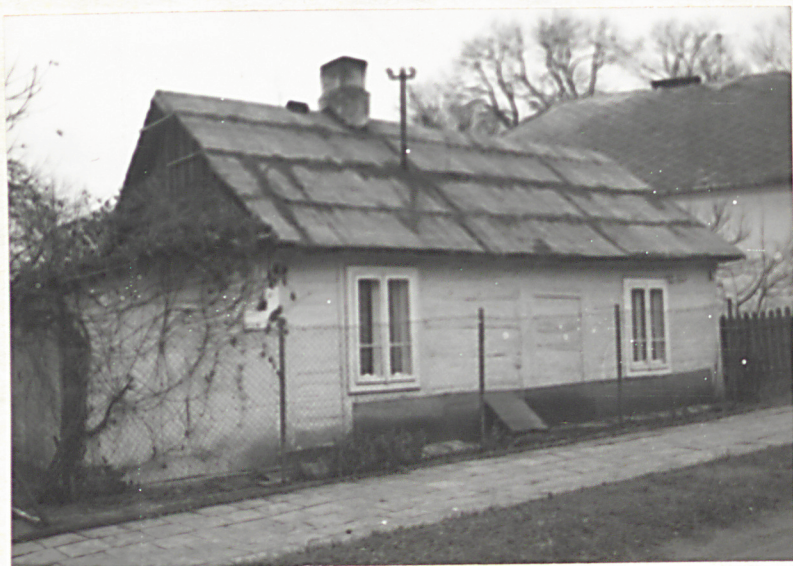
Materiał i konstrukcja: budynek drewniany z bali sosnowych o konstrukcji mieszanej, wieńcowej, wzmocnionej łątkami. Otwory w łątkach, narożne węgly oszalowane pionowo deskami. Podwalina złożona na niskiej podmurówce z cegły, zwęglowana na nakładkę, w elewacji tylnej sztukowana ukośnym zamkiem. Wewnątrz tynkowany. Podpiwniczony. Przybudówka z desek na szkielecie z kantówki, kryta dachem pulpitowym, zewnątrz obita płytą pilśniową.

Bryła: jednokondygnacyjny, bryła zwarta nakryta dachem dwuspadowym, w elewacji bocznej przybudówka kryta pulpitowo.

Elewacje: frontowa dwuosiowa, boczne: przysłonięta przybudówka w której otwór wejściowy i ślepa, tylna ślepa. Szczyty szalowane pionowo deskami, elewacje bielone.

14. Kubatura <i>190,9 m³</i>	15. Powierzchnia użytkowa <i>56,1 m²</i>	16. Przeznaczenie pierwotne mieszkalne	17. Użytkowanie obecne mieszkalne
18. Prace budowlane i konserwatorskie, ich przebieg i dokumentacja		19. Stan zachowania (fundamenty, ściany zewnętrzne, ściany wewnętrzne, sklepienia, stropy, konstrukcje dachowe, pokrycie dachu, wyposażenie i instalacje) <ul style="list-style-type: none"> - Stan zachowania zły. - Z wyjątkiem wymienionego fragmentu, podwaliny spróchniałe. - Część bali zrębu spróchniała. - Konstrukcje lekko spróchniałe. Wszystkie elementy noszą ślady działalności drewnojadów. 	
20. Najpilniejsze postulaty konserwatorskie <ul style="list-style-type: none"> - Wymiana podwaliny. - Wymiana zniszczonych bali zrębu, wzmocnienie konstrukcji więźby dachowej.

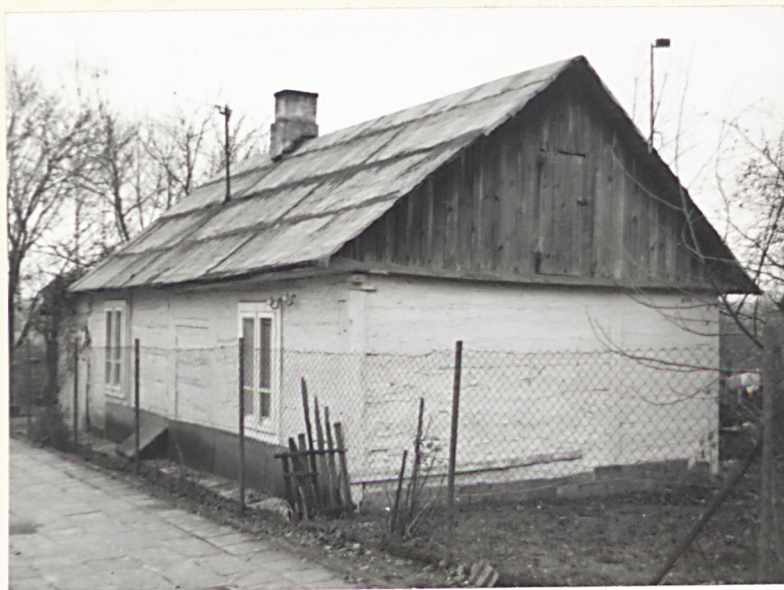
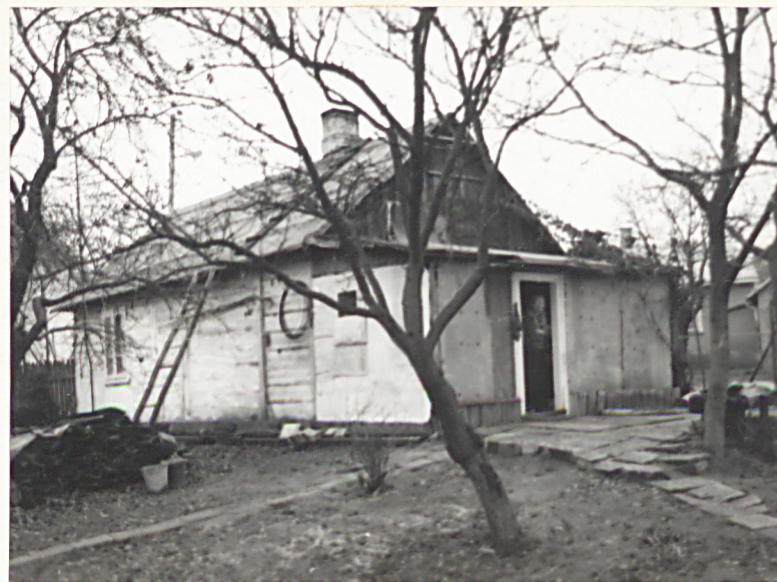
Sytuacja: budynek usytuowany kalenicowo w zachodniej pierzei ulicy, tuż przy chodniku. Na terenie działki komórka drewniana.

Rzut: założony na planie prostokąta, jednotraktowy, dwuizbowy.
