1. Obiekt

WILLA "REGINA"

NAŁĘCZÓW

12. Autorzy, historia obiektu, określenie stylu

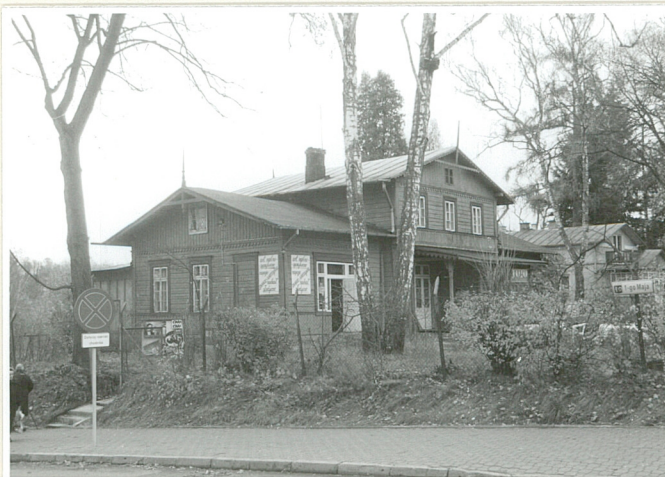
11. Zdjęcia, rzut, przekrój, sytuacja, orientacja

Rzut i bryła: Budynek na rzucie prostokąta, z obustronnym ryzalitem w środkowej części. Korpus parterowy, podwyższony ściankami kolankowymi, nakryty spłaszczonym dachem dwuspadowym, przecięty dwukondygnacyjnym ryzalitem na osi poprzecznej, z dachem dwuspadowym. Dachy z dzżymi okapami. Przed ryzalitem frontowym półotwarta weranda, z wejściami z boków. Większa weranda, w pełni oszklona, przy pn. ścianie zach. części korpusu.

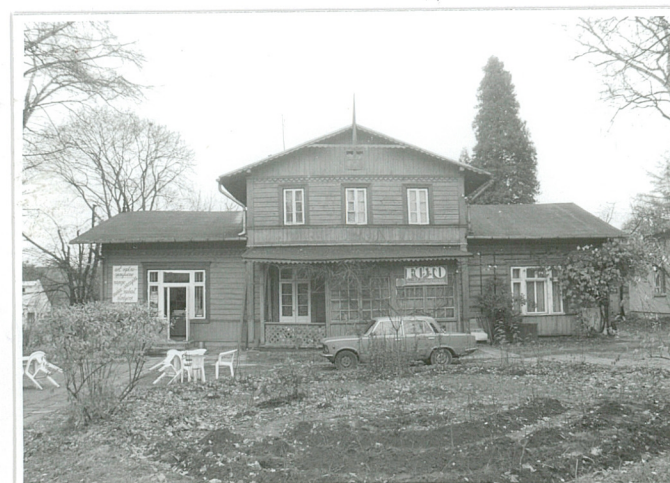
Elewacja pd.

Elewacje: Elewacja frontowa /pd./ pięcioosiowa, z trójosiowym, piętrowym ryzalitem, dołem przysłoniętym trójprzęsłową werandą. Narożniki zaakcentowane lizenami. Parter ryzalitu i piętro z cokołem z pionowych desek, ujętych listwami. W strefie okien ściany szalowane poziomo, w strefie szczytu i na ściankach kolankowych parterowego korpusu - pionowo, z dekoracją w postaci ornamentu ząbkowego i profilowanej listwy na krawędzi dolnej. Podobna dekoracja wiatrownic dachu ryzalitu i poziomej "jętki", podtrzymującej iglicę. Wszystkie otwory w profilowanych obramieniach; otwory par-

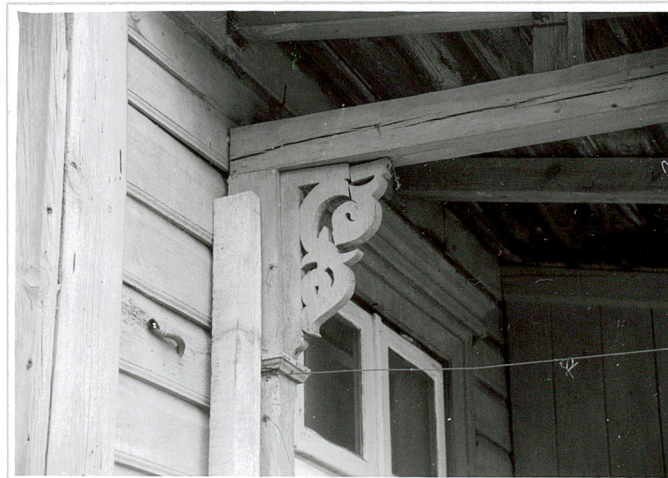
p.13: teru zwieńczone gzymsami. W ryzalicie otwory na trzech osiach; na parterze para drzwi na werandę i okno na piętrze trzy okna. Małe, kwadratowe okienko na osi szczytu. Dwa wsch. przeszła werandy oszklone, z wielokwaterowymi podziałami. Przeszło zach. otwarte, z zachowanym dekoracyjnym wspornikiem przy belce przysięciennej. Dolna strefa werandy szalowana pionowymi deskami, w przeszle zach. ozdobna ażurowa balustrada z wycinanych desek. Ściany parterowego korpusu z obiegającym cokołem z pionowych desek, w strefie okien szalowanie poziome. Na osiach ścian szerokie, pojedyncze okna w profilowanych obramieniach, zakończonych gzymsem. Elewacja tylna siedmioosiowa, z analogicznym podziałem stref. Ryzalit trójosiowy z trzema oknami na każdej kondygnacji. W osi szczytu wysunięty wspornik krokwi okapu. Wiatrownice proste. Ściany korpusu dwuosiowe; w ścianie od wsch. zewnętrzne okno ślepe, ściana od zach. zasłonięta oszkloną werandą. Elewacje boczne trójosiowe, z analogicznymi podziałami i dekoracją. Na skrajnych osiach od pd. blendy. W ścianie wsch. na osi środkowej drzwi do sieni. W obu szczytach kwadratowe pojedyncze okienka. Weranda tylna oszklona szybami o pełnej wysokości. Strefa dolna oszalowana pionowo.

Wspornik płatwi dachu werandy.

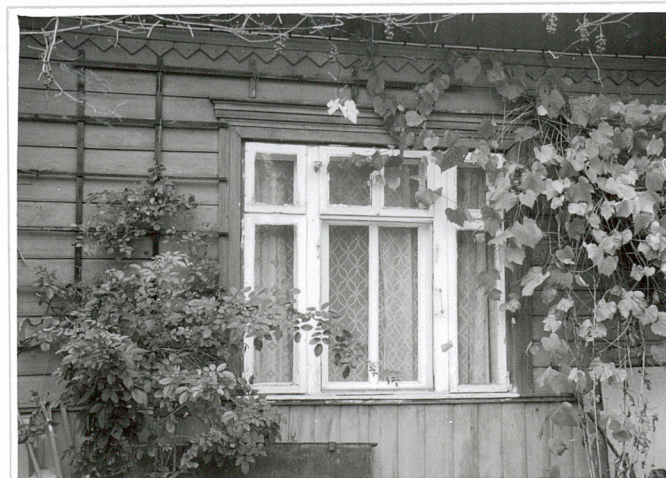
Okno parteru od frontu /wsch./

<p>20. Najpilniejsze postulaty konserwatorskie</p> <p>Konieczna ekspertyza stanu fundamentów i ich ew. wzmocnienie. Wymiana zużytych elementów konstrukcji i wypoziomowanie ścian. Remont stolarki. W dalszej perspektywie rekonstrukcja detali dekoracji. Uporządkowanie otoczenia willi.</p>

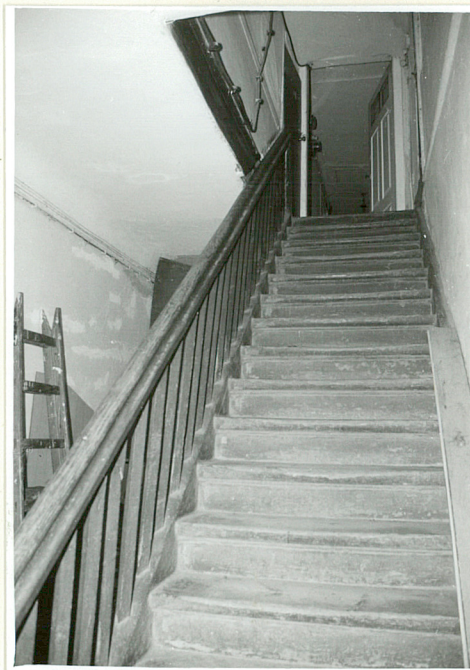
Układ wnętrz dwutraktowy, z wydzielonym wąskim korytarzem na osi podłużnej budynku w części środkowej i szerszą sienią na osi części wsch. Pomieszczenia połączone wejściami w amfiladzie i z korytarzem i sienią. Część wejść trwale zamknięta. W sieni schody wzdłuż pn. ściany. Pod schodami zejście do piwnicy - obudowane, z zamknięciem. Na piętrze korytarz na osi poprzecznej ryzalitu, po obu stronach /pn. i pd./ pomieszczenia mieszkalne.

Schody na piętro -  
widok z wejścia.

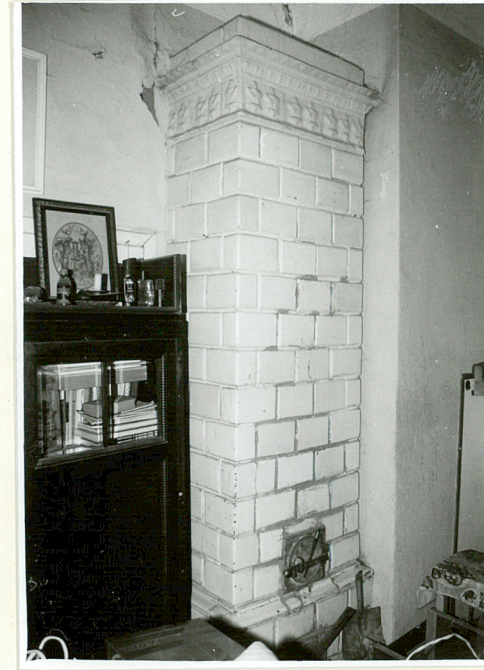
Wnętrze: W pokoju w trakcie pn. i w pokoju od zach. piece z dekoracyjnym belkowaniem. W piwnicy resztki pieca chlebowego.

Piec w pokoju pn.

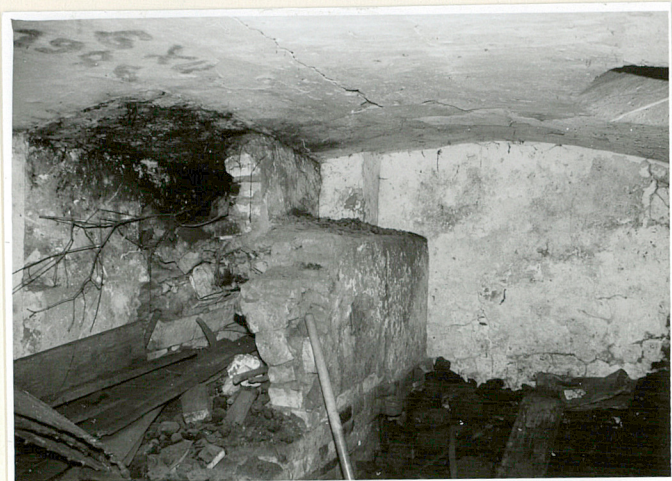
Materiał i konstrukcja: Willa zbudowana z drewna, konstrukcji szkieletowej oszalowana zewnątrz, tynkowana wewnątrz /tynki wapienne na trzcinie/. Piwnice murowane, ze spłaszczonymi sklepieniami odcinkowymi; w części pn.-wsch piwnica z wapienia, w pozostałych partiach - ceglana. Więźba dachowa krokwiowo-jętkowa, pokrycie dachu na ryzalicie blachą stalową, ocynkowaną, płaską, nad partiami bocznymi - papą. Werandy drewniane, konstrukcji szkieletowej, dołem szalowane deskami, górą oszklone, nakryte dachem pulpitowym. Trzony kominowe murowane z cegły pełnej, piece kaflowe, z ozdobnym, ceramicznym belkowaniem. Rynny i rury spustowe z blachy stalowej, ocynkowanej. Schody drewniane, jednobiegowe z drewnianą barierą o kwadratowych szczeblach i profilowanej poręczy. Otwory drewniane, w profilowanych obramieniach z desek. Drzwi do sieni i w werandzie dwuskrzydłowe, płycinowe, z oszklonymi górnymi kwaterami, drzwi wewnętrzne drewniane, jednoskrzydłowe, wielopłycinowe. Drzwi zewnętrzne do werandy pd. jednoskrzydłowe, płycinowe, oszklone, w werandzie tylnej jednoskrzydłowe, płycinowe. Okna drewniane, skrzynkowe, w profilowanych obramieniach; w parterze dwuskrzydłowe, sześciokwaterowe, z dwudzielnym oberluftem. Dwa okna w elewacji frontowej, czteroskrzydłowe, z czterodzielnym oberluftem; w oknie zach. wtórnie wstawione jednoskrzydłowe oszklone drzwi. Okna drugiej kondygnacji w ryzalitach i bocznych szczytach w korpusie dwuskrzydłowe, sześciokwaterowe /polskie/. Podłogi z desek.

Stara piwnica z ruiną pieca chlebowego.
