KARTA EWIDENCYJNA ZABYTKÓW
ARCHITEKTURY I BUDOWNICTWA

WILLA "RÓZANA" ZW. "NAGÓRSKICH"

1889-1893

24-140 Nałęczów,
Al. Lipowa 8 A

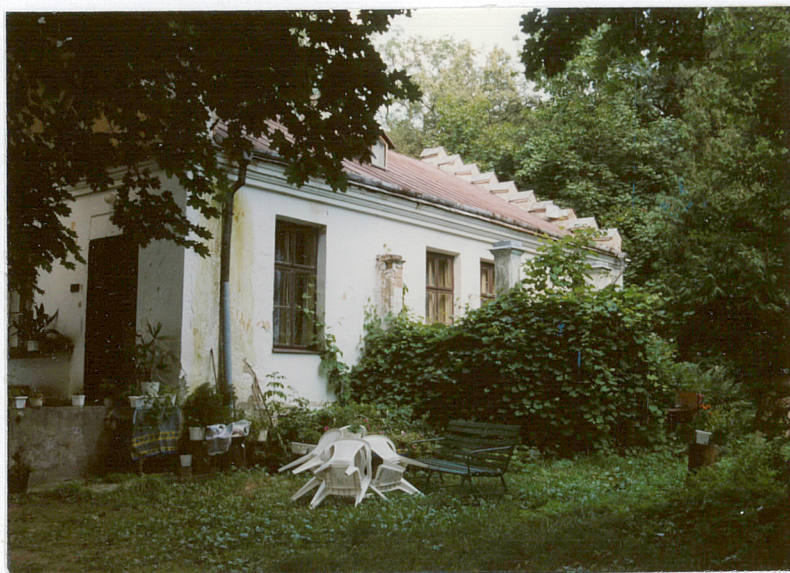
ELEWACJA POŁUDNIOWA
WIDOK OD ZACHODU

-elewacja południowa- czteroosiowa werandą w stanie ruiny , taką samą jak w fasadzie .

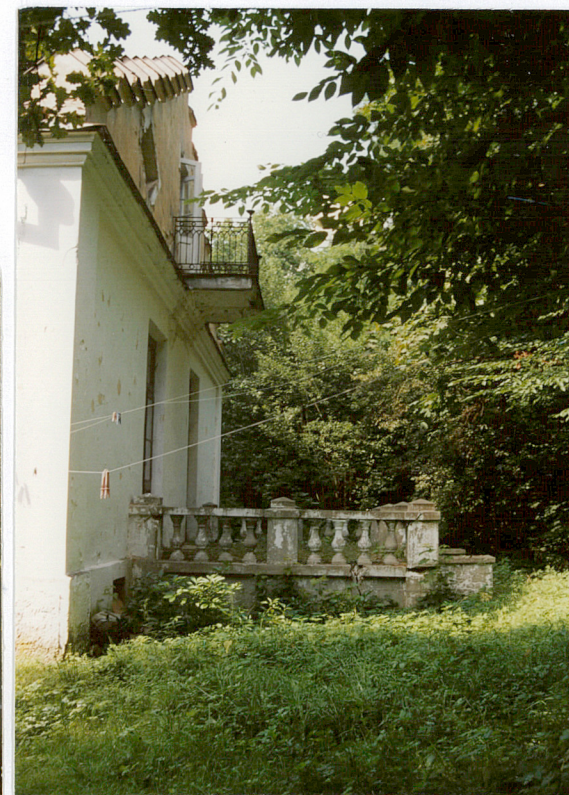
ELEWACJA
WSCHODNIA

-elewacja wschodnia- dwuosiowa z drzwiami wychodzącymi na taras i balustradą z tralek .

Ponad gzymsem wieńczącym w trójkątnym uskokowym szczycie znajduje się mały balkonik .

Uskoki szczytu dekoracyjnie zadaszone .

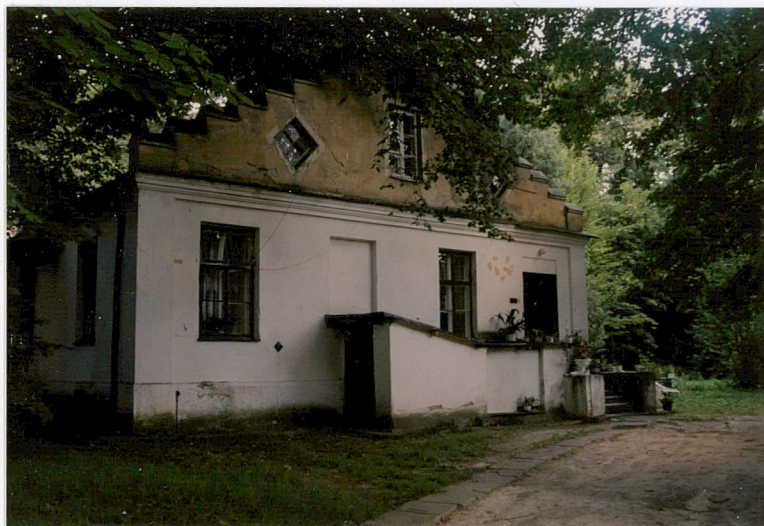
ELEWACJA ZACHODNIA

-elewacja zachodnia- czteroosiowa z analogicznym szczytem jak wschodnia ale bez balkoniku . Wejście dostępne po schodach obok których znajduje się obudowane wejście do piwnic .

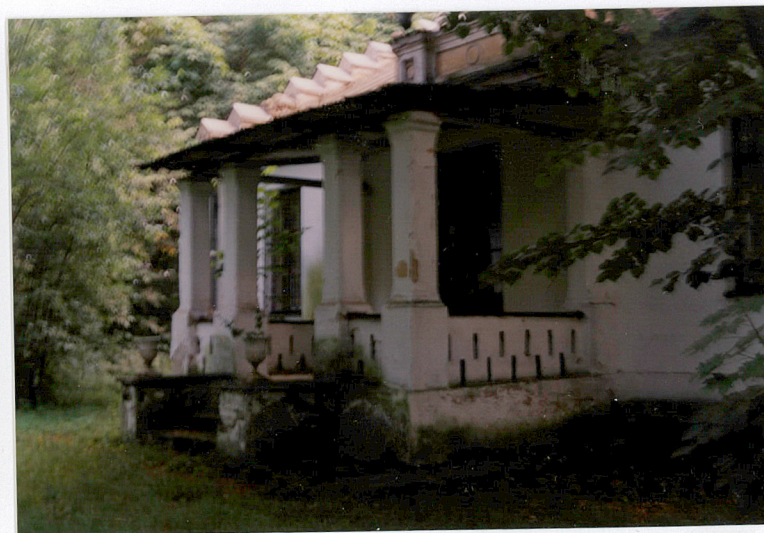
FASADA- WERANDA

-fasada- trójosiowa , jednokondygnacyjna z werandą usytuowaną na osi , dostępną po kilkustopniowych schodkach . Nad nią w zwieńczeniu attyka zdobiona płycinami i wazonami.

| <p>Natychmiastowego remontu wymaga konstrukcja i pokrycie dachu oraz taras i werandy .</p> | | | |

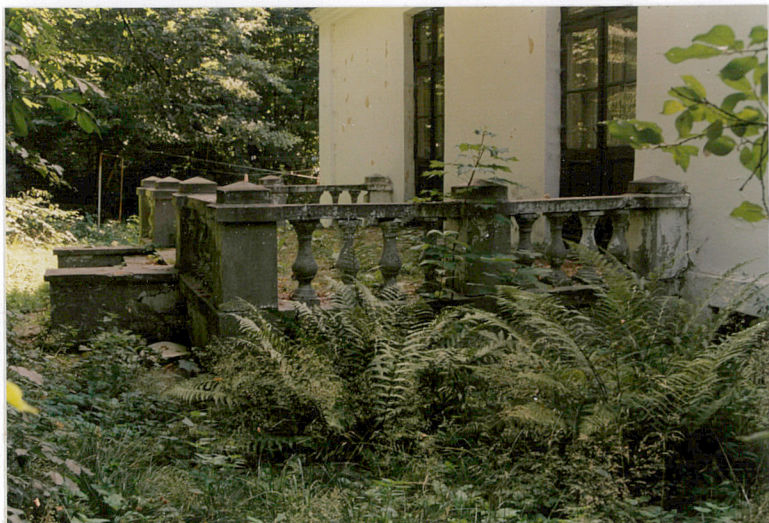
TARAS WSCHODNI

Schody – wewnętrzne schody są drewniane, dwubiegowe. Na zewnątrz przy tarasie i werandach oraz wejściu bocznym występują schodki betonowe kilkustopniowe z masywnymi belkami policykowymi. Taras ma balustradę z tralek a werandy murowane z prostokątnymi małymi otworami.

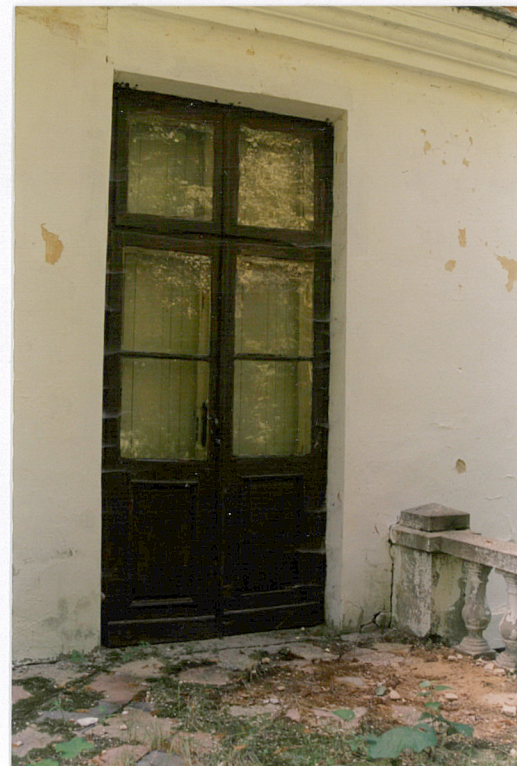
DRZWI WYCHODZĄCE
NATARAS

Otwory- prostokątne za wyjątkiem okienek w szczytach o kształcie rombu. Drzwi przeważnie pierwotne, płycinowe, zewnętrzne podwójne z przeszklonymi kwaterami i nadświetlem, wewnętrzne płycinowe dwuskrzydłowe oraz nieliczne współczesne płytowe.
