OŚRODEK DOKUMENTACJI  
ZABYTKÓW W WARSZAWIE  
KARTA EWIDENCYJNA ZABYTKÓW  
ARCHITEKTURY I BUDOWNICTWA

OFICyna WILLI „RÓŻANA” ZW. „NAGÓRSKICH”

1889-1893

NAŁĘCZÓW

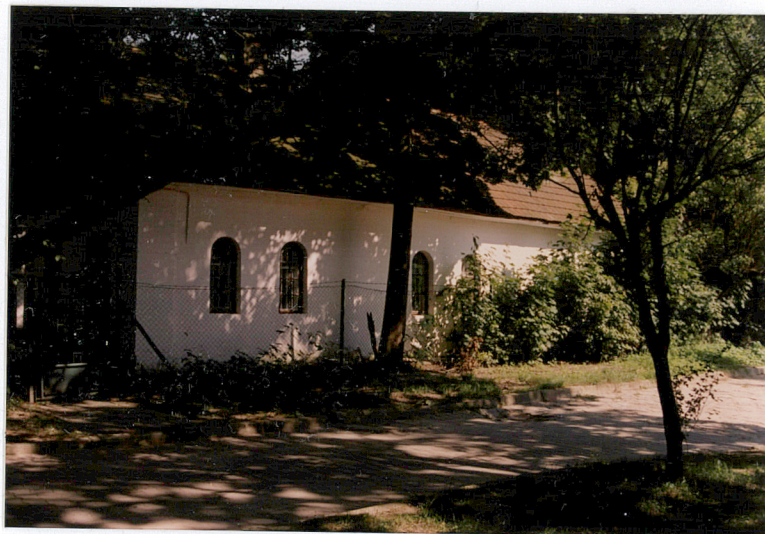
ELEWACJA ZACHODNIA

-elewacja zachodnia- sześćoosiowa przy czym okna są w rytmicznym układzie po dwa. Są one wąskie zamknięte łukiem pełnym. Skrajne okna południowe są zabite.

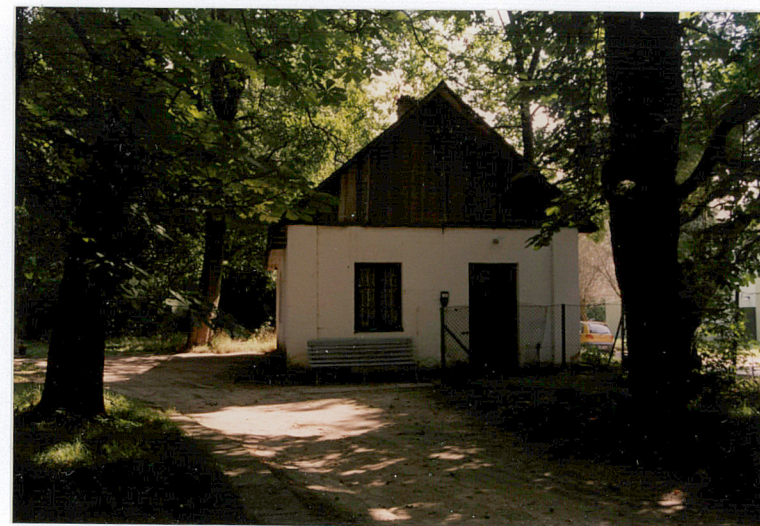
ELEWACJA PÓŁNOCNA

-elewacja północna i południowa- są zwieńczone drewnianymi szczytami. Elewacja północna jest dwuosiowa natomiast południowa jest pozbawiona otworów.
