1. Obiekt

WILLA AURELIA ob. JULIANÓWKA

NAŁĘCZÓW

12. Autorzy, historia obiektu, określenie stylu

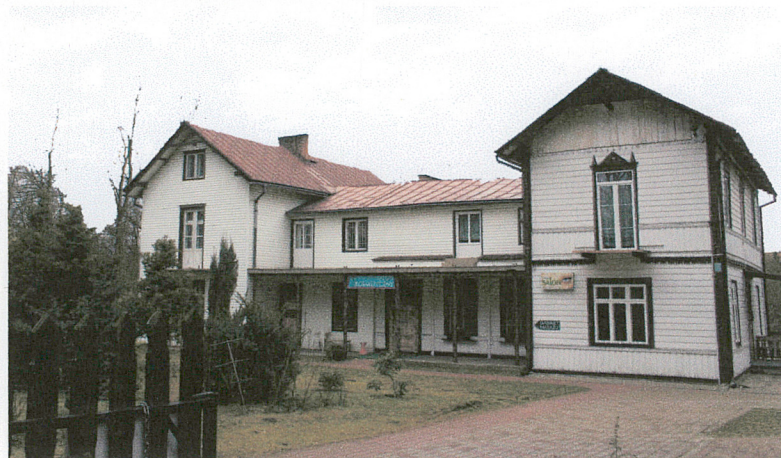
11. Zdjęcia, rzut, przekrój, sytuacja, orientacja

Rzut: Budynek założony na rzucie prostokąta z ryzalitami bocznymi od frontu oraz podcieniem na 5. słupach przed partią środkową. Od wsch. otwarty ganek, od pn. zamknięty przedsionek, od zach. podest. Układ wnętrza starszej (wsch.) części budynku dwutraktowy, trakty przedzielone sienią ze schodami prowadzącymi na piętro. Pomieszczenia parteru ułożone amfiladowo. W części nowszej (zach.) budynku od frontu klatka schodowa prowadząca do pomieszczeń na piętrze, za którą niewielki korytarz skąd dostęp do wszystkich pomieszczeń parteru. Dostęp do obiektu od frontu przez: dwoje drzwi w podcieniu, od pn. i wsch. niewielkie ganki oraz od zach. drzwi poprzedzone podestem.

Bryła: Budynek o bryle rozczłonkowanej z dwukondygnacyjną częścią środkową poprzedzoną podcieniem na słupach przechodzącym w górnej partii w taras (bez balustrady), nakrytą spłaszczonym dachem dwuspadowym, ujętą dwukondygnacyjnymi, wyższymi skrzydłami bocznymi z użytkowym poddaszem, nakrytymi dachami dwuspadowymi, o prostopadłym układzie kalenic do kalenicy części środkowej. Willa częściowo (od pn.) podpiwniczona.

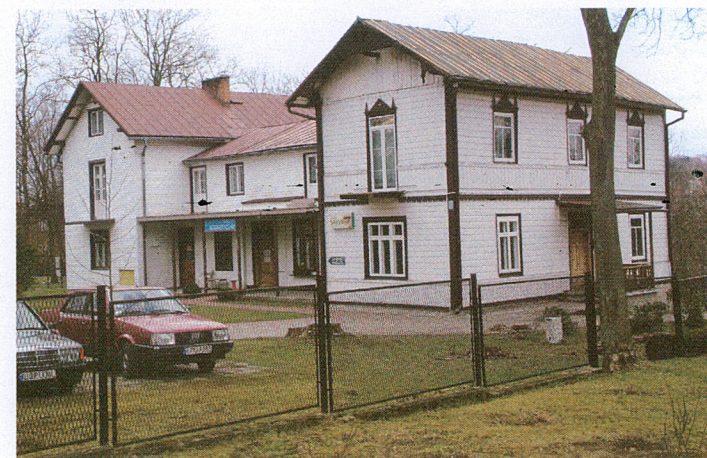
1. Widok od pd.-wsch.

Elewacje: Elewacja frontowa dwukondygnacyjna (pd.) siedmioosiowa z jednoosiowymi ryzalitami bocznymi ujmującymi niższą część środkową.

Część środkowa z dwoma otworami wejściowymi rozmieszczonymi niesymetrycznie, poprzedzona podcieniem na 5 słupach przechodzącym na wysokości drugiej kondygnacji w taras (bez balustrady).

Otwory okienne o wykroju prostokątnym i różnych wymiarach; na 1 i 2 osi parteru od wsch. starsze okna w prostokątnych opaskach.

W ryzalicie wsch. okno parteru trójskrzydłowe z trójdzielnym oberluftem w drewnianej opasce, na piętrze okno balkonowe dwuskrzydłowe w profilowanym obramieniu zwieńczonym gzymsem nadokiennym z trójkątnym szczytem ujętym sterczynami, poprzedzone balkonem bez balustrady. Ściany ryzalitu szalowane poziomo o narożach bitych deskami imitującymi lizeny. Artykulacja pozioma i pionowa oparta na zróżnicowaniu układu szalunku (pod oknami poszczególnych kondygnacji układanego pionowo, powyżej – poziomo) oraz skonstrastowaniu barwnym tła i detalu. Między kondygnacjami dodatkowo dekoracja w postaci ornamentu ząbkowego. W szczycie pozostałości dekoracji laubzegowej. Ryzalit zwieńczony silnie wyodrębnionym okapem dwuspadowego dachu.

Ryzalit zach. i część środkowa obłożone sidingiem, pozbawione dekoracji W szczycie ryzalitu dodatkowe kwadratowe okno.

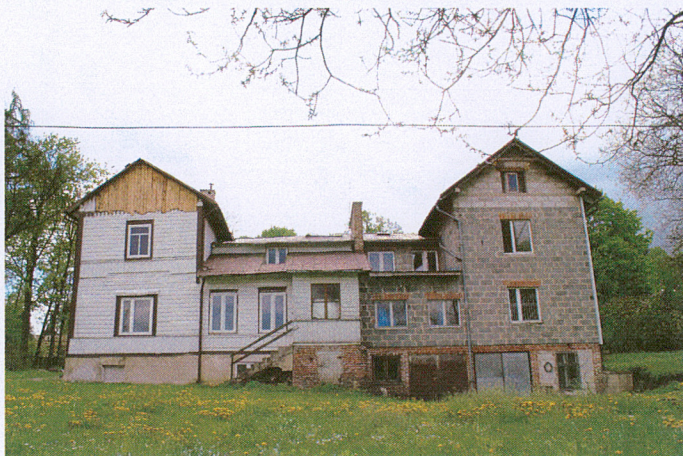
2. Elewacja tylna pn.

Elewacja tylna niemal symetryczna, siedmioosiowa z dwoma jednoosiowymi, dwukondygnacyjnymi pseudoryzalitami bocznymi ujmującymi część środkową, na wysokim podpiwniczeniu z otworami okiennymi i drzwiowymi. Starsza część wsch. oszalowana, nowa zach. murowana z belitu nieotynkowana.

Część wsch. czteroosiowa ujmująca wysunięty przedsionek z czterokwaterowym oknem, ze schodami od str. wsch.. W partii środkowej trójosiowa nakryta dachem pulpitowym dwudzielnym z niewielkim uskokiem, gdzie okno na drugiej osi. Pozostałe okna zachowują pierwotne proporcje. Pseudoryzalt wsch. o współczesnych oknach, otwór dolnej kondygnacji poszerzony.

Część zach. trójosiowa współczesna z typową stolarką, w partii środkowej nakryta płaskim stropodachem, z dwoma oknami w cofniętej ścianie poddasza na osiach okien parteru. Pseudoryzalit zach. z dodatkowym oknem w poddaszu.

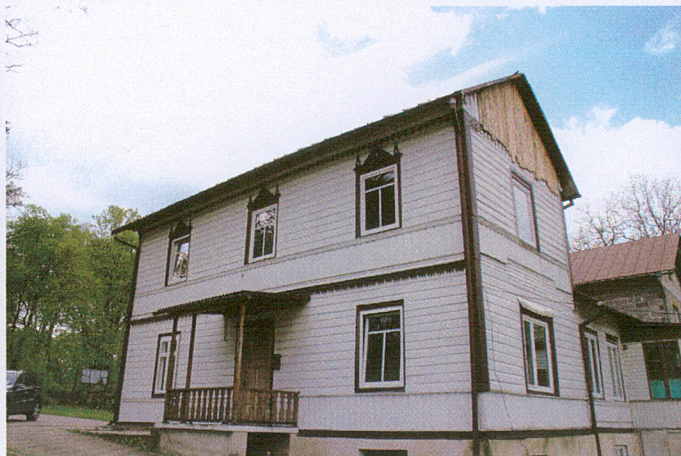
3. Elewacja boczna wsch.

Elewacja boczna wsch. trójosiowa. Na osi środkowej parteru ganek na trzech słupach z dwóch stron obwiedziony ozdobną balustradą, nakryty daszkiem pulpitowym. Otwory okienne i drzwiowe prostokątne współczesne zachowujące oryginalne proporcje. Dekoracja okien szalunek i detal architektoniczny rozwiązane analogicznie jak w elewacji frontowej ryzalitu wsch.

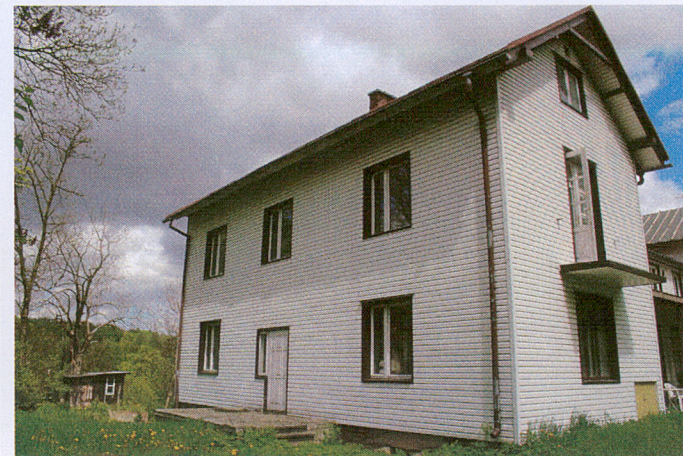
4. Elewacja boczna zach.

Elewacja boczna zach. obłożona sidingiem, trójosiowa z otworem drzwiowym poszerzonym w górnej części wąskim oknem na osi środkowej. Nawiązanie do charakteru elewacji części starszej budynku poprzez skonstrastowanie barwne tła i prostokątnych opasek otworów okiennych.

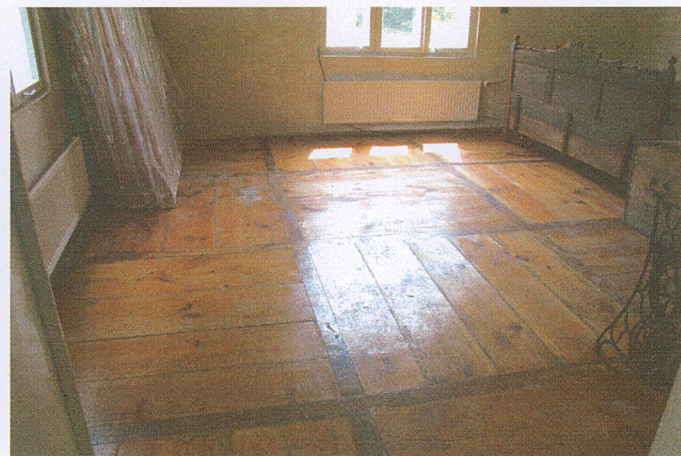
6. Parkiet w pomieszczeniu traktu frontowego

Wnętrze i wyposażenie: Wnętrze pozbawione dawnego wystroju i wyposażenia, za wyjątkiem parkietu modrzewiowo-dębowego w pomieszczeniu traktu frontowego w ryzalicie wsch. oraz pozostałości drewnianych schodów z balustradą tralkową.

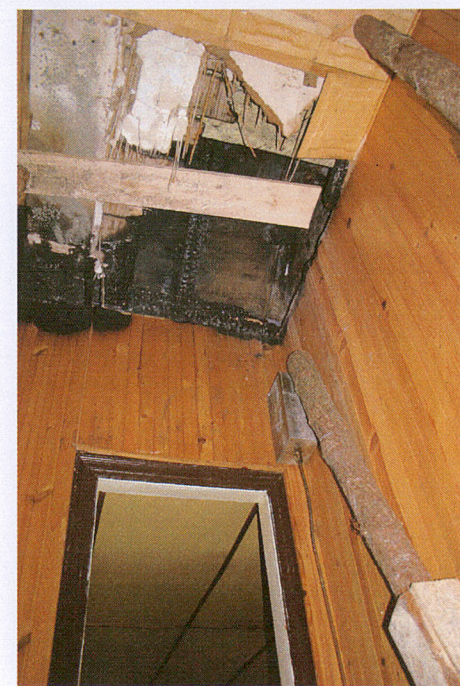
8. Fragment spalonego stropu

14. Kubatura	15. Powierzchnia użytkowa	16. Przeznaczenie pierwotne	17. Użytkowanie obecne
2490 m ³	595,95 m ²	mieszkalno-pensjonatowy	nieużytkowany
18. Prace budowlane i konserwatorskie, ich przebieg i dokumentacja		19. Stan zachowania (fundamenty, ściany zewnętrzne, ściany wewnętrzne, sklepienia, stropy, konstrukcje dachowe, pokrycie dachu, wyposażenie, instalacje)	
<p>1920 r. – rozbiórka zach. części budynku; ok. 1960 r. – remont budynku ok. 1987 r. – odbudowa zach. części budynku (murowana, obłożona sidingiem, bez detalu architektonicznego) i podniesiono na fragmencie środkowej części budynku przekształcając poddasze na niskie piętro. <i>Nalęczów, ul. Lipowa – willa „Aurelia”. Projekt techniczny rozbudowy willi, opr. B. Kulawczuk, Lublin 1983 r., Archiwum WUOZ w Lublinie, sygn. 6053</i></p>		<p>Część wsch. budynku w złym stanie technicznym – po pożarze, który zniszczył pomieszczenia górnej kondygnacji (uszkodzona została więźba dachowa, strop, ściany, podłogi, schody).</p>

20. Najpilniejsze postulaty konserwatorskie	
		<p>Obiekt został doraźnie zabezpieczony, ale wymaga generalnego remontu z zachowaniem bryły, układu przestrzennego i przywróceniem dawnego detalu architektonicznego.</p>
