1. Obiekt zabytkowy

DAWNY DWÓR

JAKUBOWICE

gm. Niemce

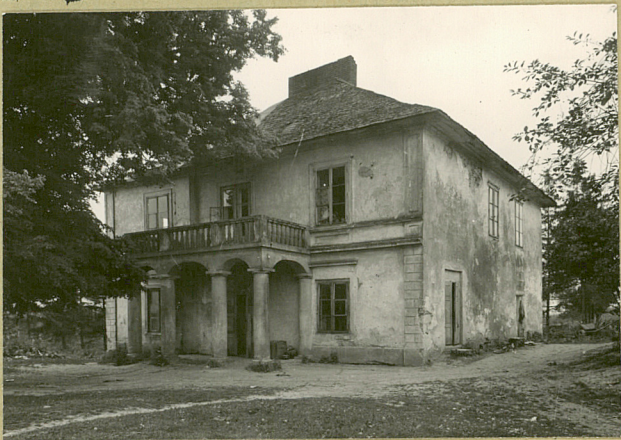
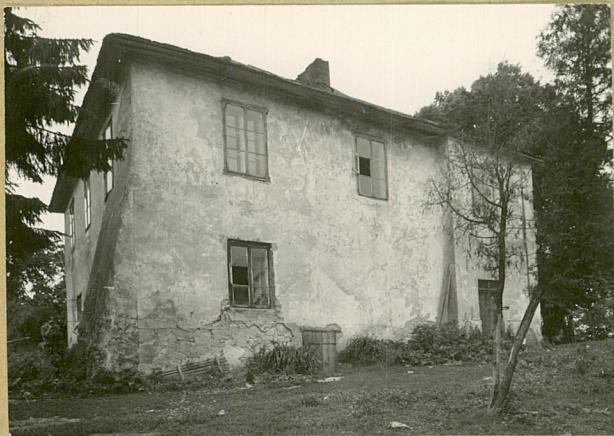
STAN BARDZO ZANIEDBANY; WYMAGA KONSERWATORSKIEGO REMONTU ORAZ PORADZENIA WYKONAWCÓW O WARTOŚCI OBIEKTU (m.i. należy wykonać zakres oglądu technicznego na miejscu)
