900/2  
BRAMA PRZY KOŚCIELE ŚW. TRÓJCY

ok. 1641 r.

RADZYŃ PODLASKI

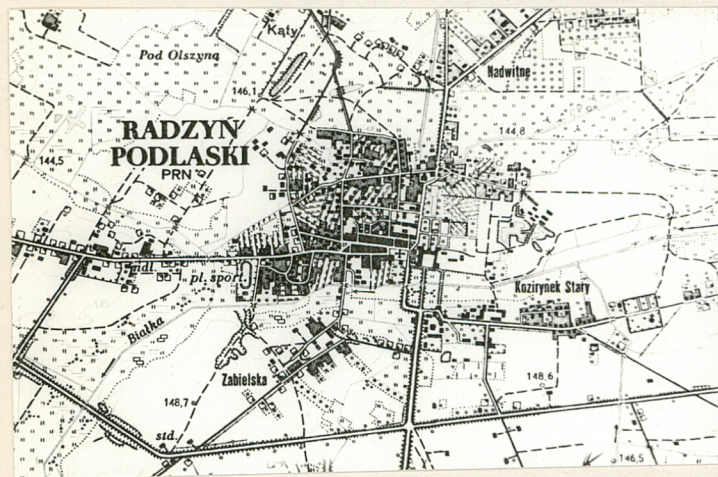
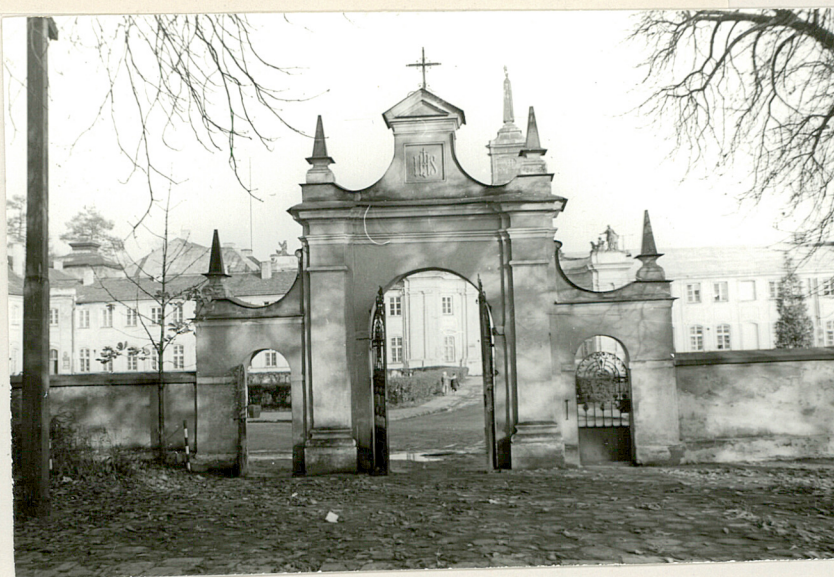
- Usytuowana we wschodnim murze ogrodzenia kościoła naprzeciw prezbiterium i poprzecznej osi dziedzińca pałacowego.
- Murowana, otynkowna. Trójdzielna. Daszki, spływy wolutowe i obeliski pokryte blachą miedzianą.

- Duża arkada ujęta z obu stron małymi arkadkami. Arkady na filarach z impostami. Duża arkada opilastrowana. Pilastry dźwigają belkowanie na którym zwieńczenie w formie prostokąta ujętego po bokach spływami. Zwieńczenie zakończone uproszczonym belkowaniem i trójkątnym szczytem. Na końcach spływów wolutowych obeliski na cokolkach. Pośrodku zwieńczenia płycina z monogramem NM Panny od wschodu i monogramem JHS od zachodu. Arkadki zakończone gzymsami i daszkami na których spływy, z ustawionymi /nad skrajnymi filarami/ obeliskami na cokolikach. W dużej arkadzie dwuskrzydłowa krata kuta, ażurowa z dekoracyjnymi elementami roślinnymi i roślinno-geometrycznymi, zwieńczona krzyżem. Furty kute powtarzają elementy dekoracyjne występujące w bramie głównej. Na zamkach furt bardzo słabo czytelna sygnatura.

14. Kubatura	15. Powierzchnia użytkowa	16. Przeznaczenie pierwotne	17. Użytkowanie obecne
18. Prace budowlane i konserwatorskie, ich przebieg i dokumentacja		19. Stan zachowania (fundamenty, ściany zewnętrzne, ściany wewnętrzne, sklepienia, stropy konstrukcje dachowe, pokrycie dachu, wyposażenie i instalacje)  Stan zachowania dość dobry. Brama i furty częściowo skorodowane.	
20. Najpilniejsze postulaty konserwatorskie
