1. Obiekt 800/3
DZWONNICA-BRAMA

2. Czas powstania
XVIII wś

3. Miejscowość
RADZYŃ PODLASKI

13. Opis (sytuacja, materiał i konstrukcja, rzut, bryła, elewacje, dach, wnętrze wyposażenie, instalacje)

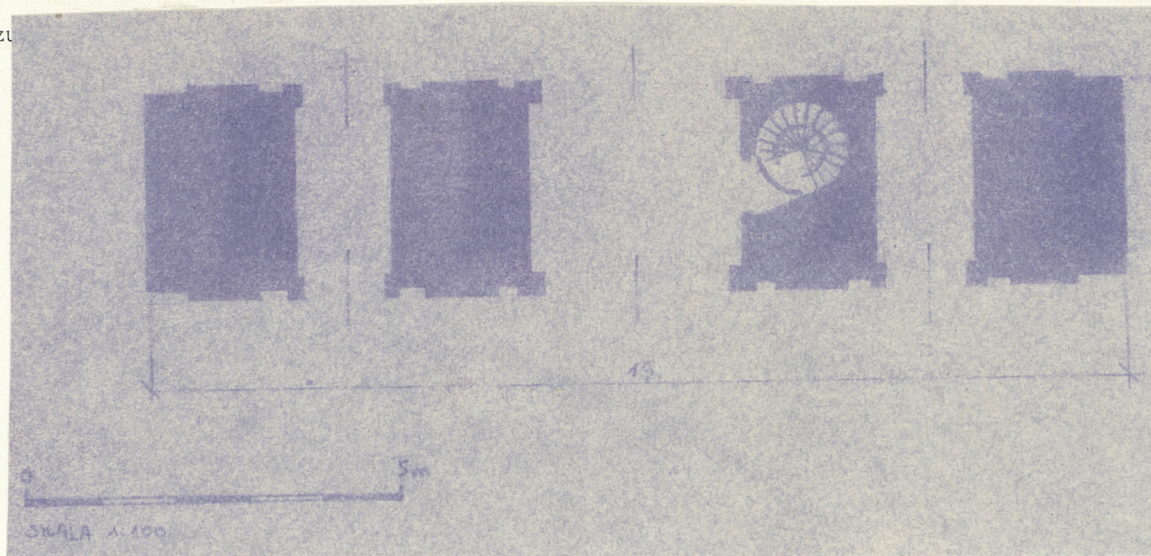
Dzwonnica-brama znajduje się w zachodnim murze otaczającym kościół, na jego osi, naprzeciw fasady, przy ulicy Warszawskiej.

Założona na planie wydłużonego prostokąta.

Bryła zwarta, ażurowa. Dwukondygnacyjowa, nakryta szczytem wklęsło-wypukłym.
