1. Obiekt

MAGAZYN ZBOŻOWY W ZESPOLE DWORSKO- PARKOWYM

3. Miejscowość

POTOCZEK

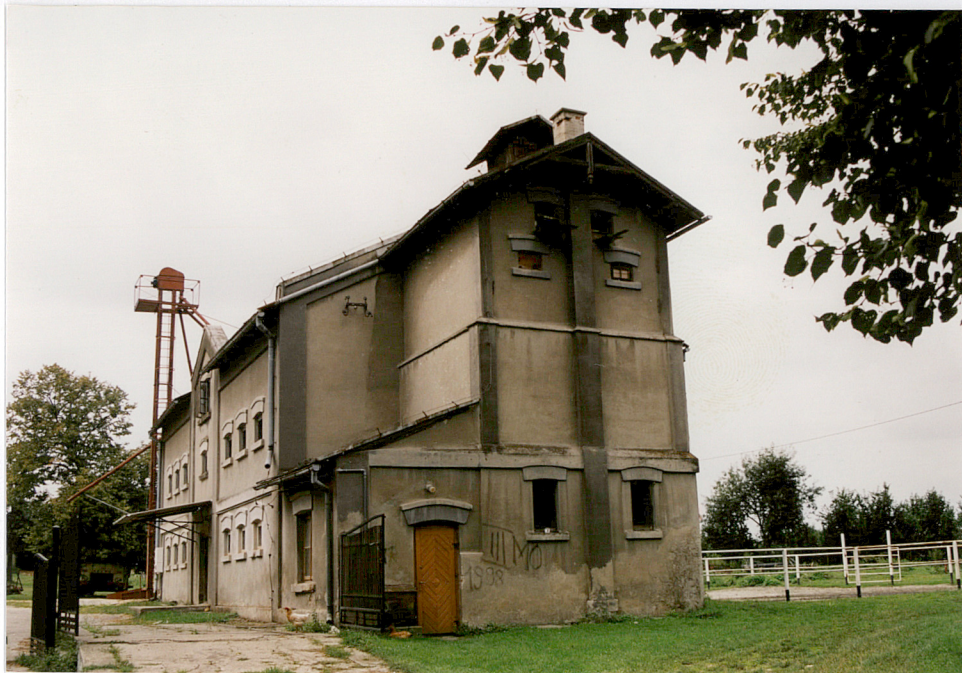
2. Widok od wschodu..

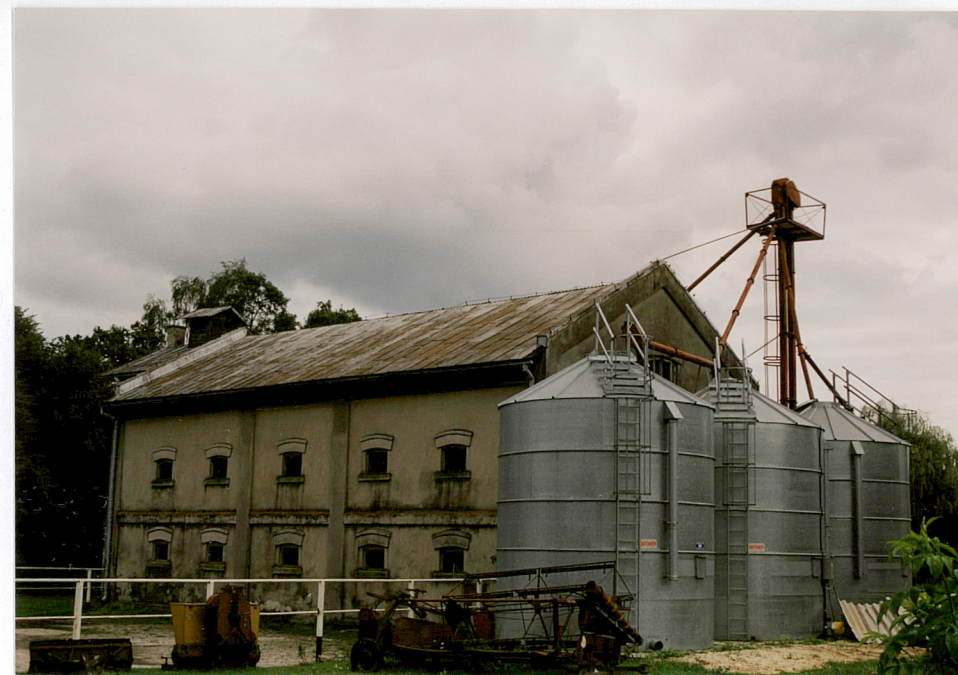
3. Elewacja północna.

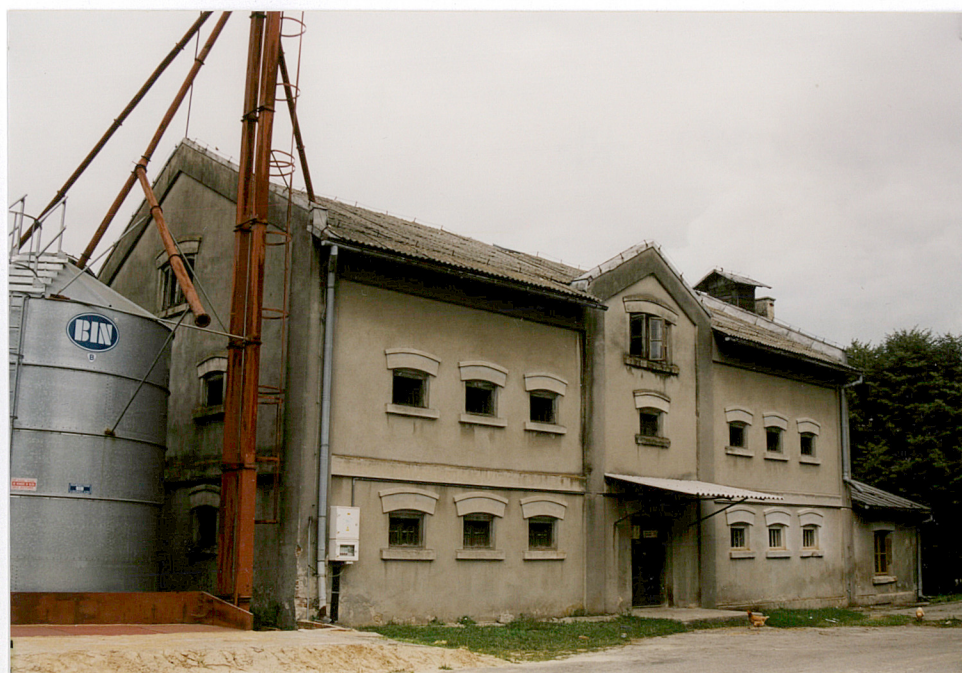
4. Widok od południowego zachodu.

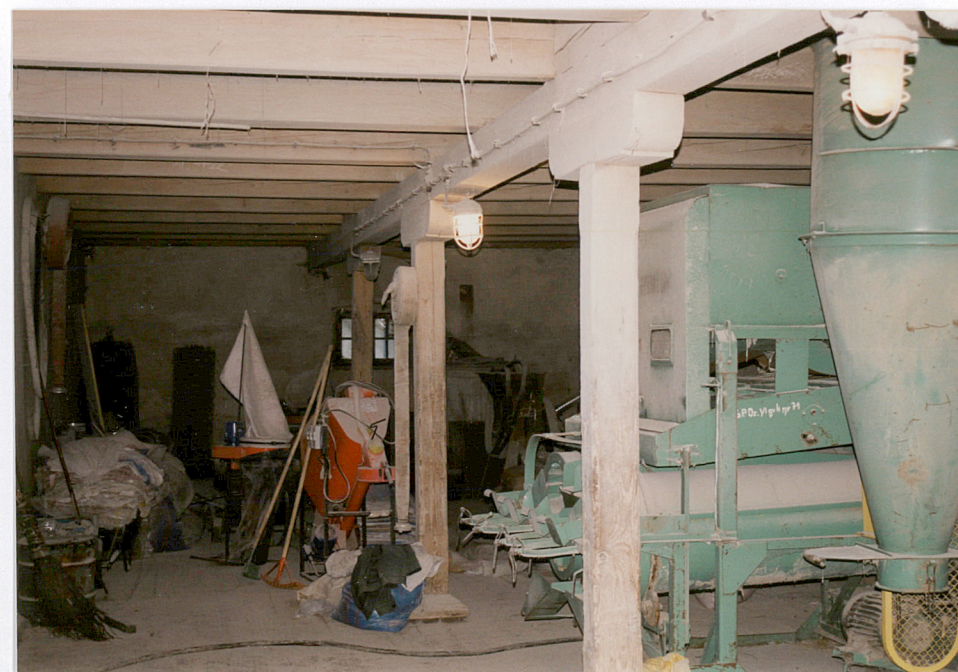
**Stropy** belkowe z drewna sosnowego o wym. 22 x 17 cm, wewnątrz pod belkami stropowymi dwa równoległe podciągi podtrzymywane za pośrednictwem tzw. poduszek równoległymi rzędami słupów ( 16 x 16 cm).

5. Wnętrze- oparcie belek zrębu parteru..

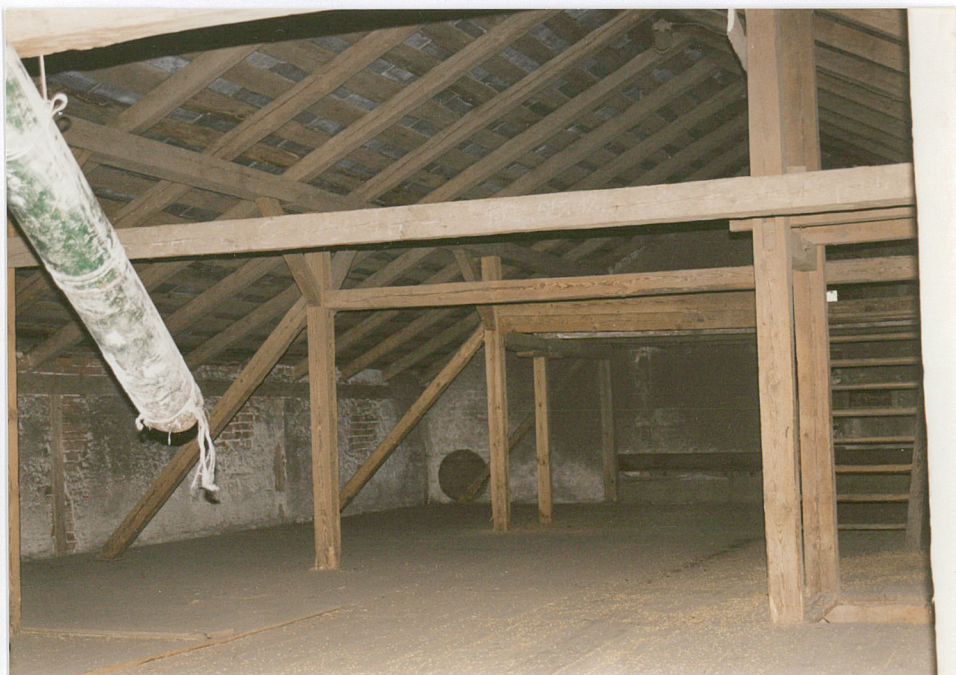
**Dachy** dwuspadowe, od północy pobite blachą, od południa ułożony eternit falisty; nad stróżówką ( od połudn.- wschodu) dach pulpitowy pobity blachą. **Wieżba:** drewniana, stolcowa z podwójnym omieczowanym stolcem wzmocnionym zastrzałami. **Podłogi** z desek sosnowych. **Schody** drewniane jednobiegowe, na dwóch belkach policzkowych. **Stolarka okienna** jednoskrzydłowa, sześciopolowa; okna w aneksie- suszarni dwuskrzydłowe, czteropolowe, okna poddasza trójskrzydłowe, sześciopolowe. **Stolarka drzwiowa** deskowa na zawiasach pasowych, drzwi główne obite blachą, do stróżówki klepkowe nabijane w romb, do suszarni chmielu duże metalowe.

6. FRAGMENT WIEŻBY DACHOWEJ.
