DWÓR

BRZEZICE

4. Adres BRZEZICE, GM. PIASKI  
SZKOŁA PODSTAWOWA  
Wykaz hip. Dobra Brzezice 223-226  
nr hipoteczny KW 69 981

1. Miejscowość	2. Obiekt (nazwa jak w karcie)	3. Zawartość wkładki (nazwa obiektu lub materiału uzupełniającego)
BRZEZICE	DWÓR

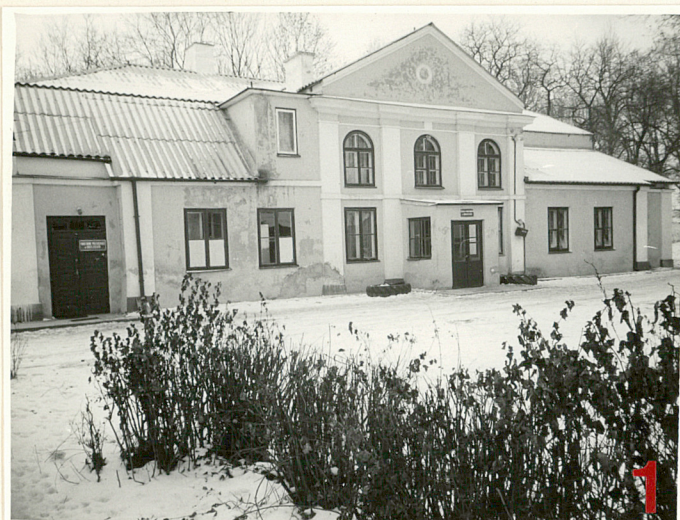
**Elewacje:** Fasada niesymetryczna, z lekko zryzalitowaną siedmioosiową częścią środkową. Centrum fasady wyodrębnione architektonicznie. Dwukondygnacyjne, trójosiowe, podzielone wielkoporządkowymi pilastrami i kordonowym gzymsem pasowym, zwieńczone gierowanym gzymsem i trójkątnym oprofilowanym szczytem. Skrajne części fasady na wys. dolnej kondygnacji flankowane pseudopilastrami. Lico ścian gładkie. Otwory w przewadze prostokątne, na wys. górnej kondygnacji - trzy okna przekryte półkoliście. Pozostałe elewacje mniej dekoracyjne /poza pd. z portykiem/, zwieńczone gzymsem, w kierunku pionowym podzielone gzymсами międzykondygnacyjnymi o zróżnicowanym profilu.

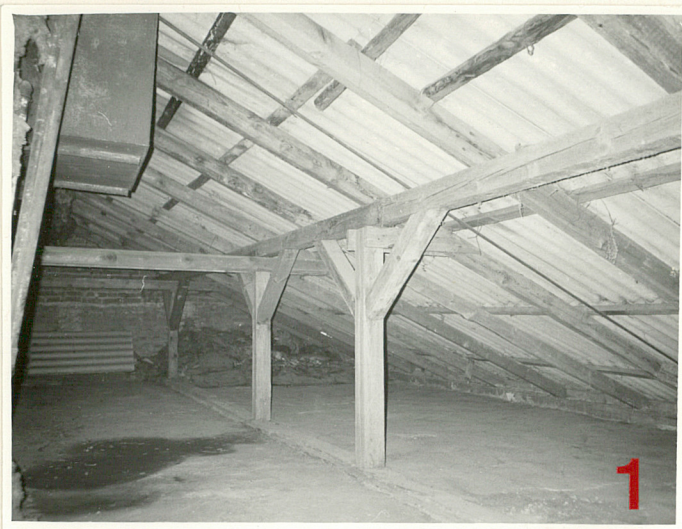
**Wnętrze:** We wnętrzu wyodrębnia się prostokątny, trójdzielny, dwutraktowy korpus główny, z osiowo usytuowaną sienią w trakcie frontowym. Część pomieszczeń wtórnie rozdrobniona. Skrzydło tylne dwudzielne, dwutraktowe, układ pomieszczeń - w amfiladzie. Poziom podłóg obniżony względem korpusu. W obrębie strychu, dostępnego z bocznej klatki schodowej, z osobnym wejściem w fasadzie, układ pomieszczeń niesymetryczny, z korytarzem komunikacyjnym. Część lokalności - w amfiladzie. Brak szczegółów do odnotowania. Do czasu remontu na przeł. 1.60/70 XX w., jedno z pomieszczeń w części pd. posiadało sklepienie. Pierwotnie pełniło funkcję kaplicy. Obiekt nie podpiwniczony, poza kotłownią CO, urządzoną współcześnie.

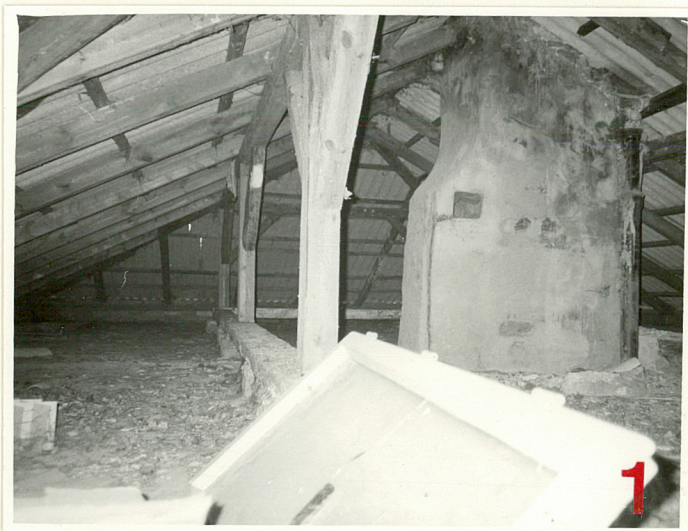
W okresie po II wojnie światowej, w l. 1969/70 przeprowadzono remont generalny dworu, podczas którego nie tylko wymieniono elementy konstrukcyjne, urządzono kotłownię CO w świeżo wykopanej piwnicy pod tylnym traktem, wymieniono część stolarki okiennej i drzwiowej, odświeżono tynki, wprowadzono wtórne podziały pomieszczeń, ale także zlikwidowano stalowe ażurowe kręte schody na piętro, znajdujące się w sieni oraz część pierwotnego wyposażenia, jak kominek, boazerie, parkiety. Zniszczone pozostałości wym. schodów leżą porzucone w parku.

20. Najpilniejsze postulaty konserwatorskie			
<ul style="list-style-type: none"> <li>- Obiekt powinien pozostawać pod ochroną konserwatorską.</li> <li>- Obecna funkcja zabytku nie budzi zastrzeżeń.</li> <li>- Postuluje się powrót do pierwotnej przestrzenności pomieszczenia w obrębie parteru, na osi, w trakcie tylnym.</li> <li>- Postuluje się przeprowadzenie badań architektonicznych, w celu ustalenia pierwotnej dyspozycji wnętrza obiektu /pod kątem potwierdzenia istnienia sieni przelotowej na osi poprzecznej/.</li> <li>- Przy powrocie do pierwotnej przestrzenności sieni, postuluje się ponowne zastosowanie metalowych krętych schodów na piętro. Do ich odtworzenia mogą służyć relikty schodów pierwotnych, składowane jako złom na terenie parku.</li> </ul>

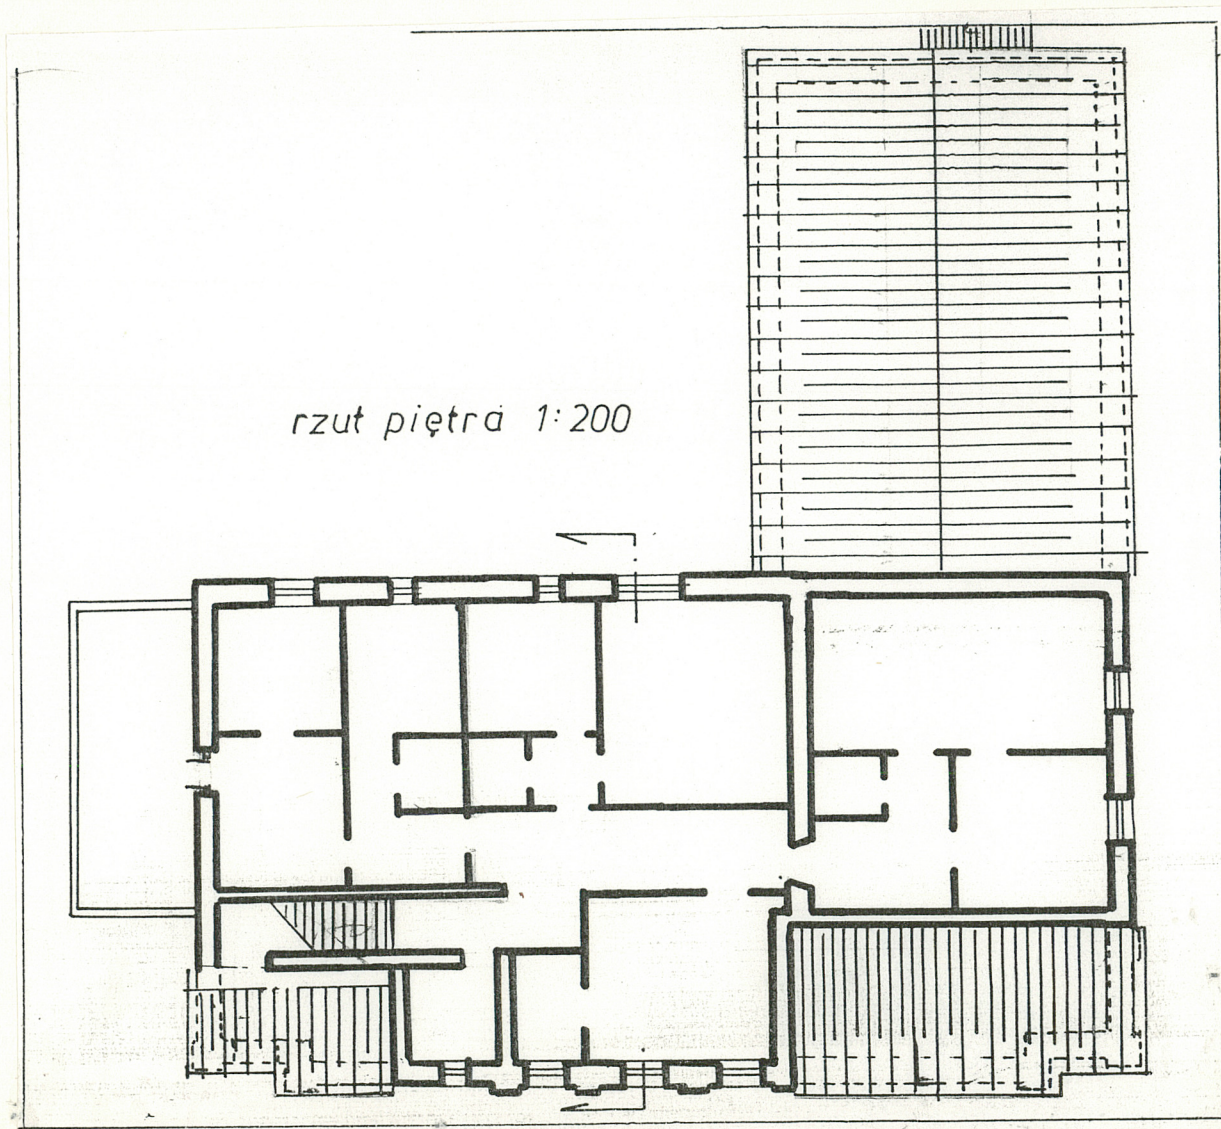
RZUT PODDASZA

*rzut piętra 1:200*
