1. Obiekt

DWÓR W ZESPOLE DWORSKO-PARKOWYM

ok. 1880 r.

KOL. ŁOPIENNIK DOLNY

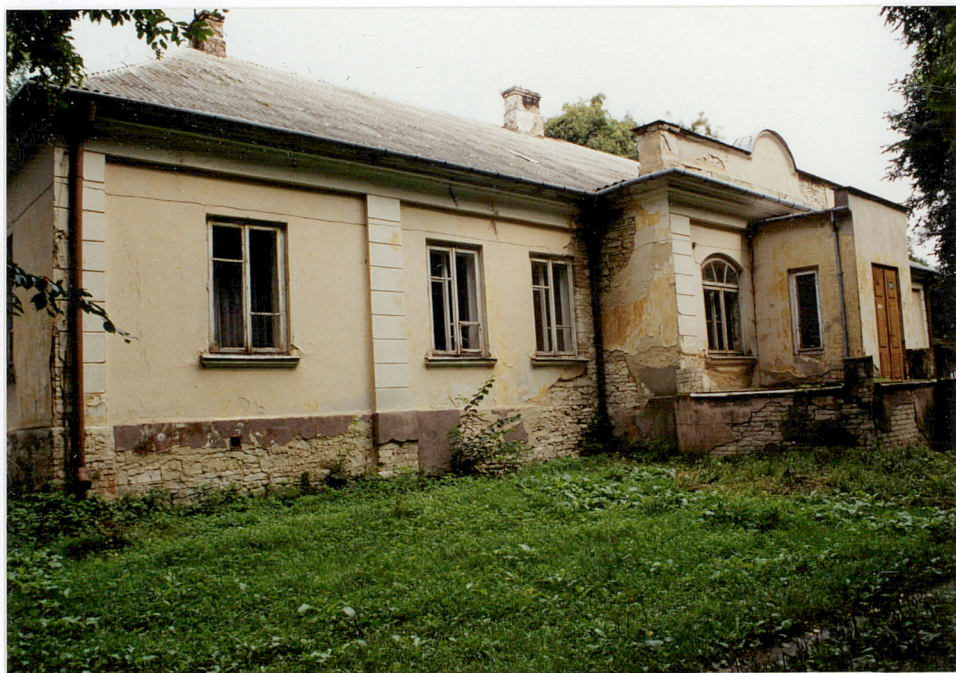
Fot.1 Widok od pd.-zach. na elewację frontową

ELEWACJE: na wysokim cokole. Artykulacje ścian elewacji wzdłużnych (pn. i pd.) za pomocą boniowanych lizen, zwieńczonych uproszczonym belkowaniem. W elewacjach bocznych samym gzymsem. Otwory okienne prostokątne bez obramień. Elewacje boczne dwuosiowe z przybudówkami we wsch. na osi środkowej, w zach. na osi pn. Elewacja frontowa dziewięcioosiowa z trójosiowym ryzalitem poprzedzonym przybudówką na osi środkowej oraz tarasem. Zwieńczona ścianką parawanową przerywaną półokrągłym szczytem, flankowaną w narożach pilastrami. Otwory okienne ryzalitu w łuku odcinkowym. Elewacja tylna siedmioosiowa z trójosiowym ryzalitem (oś zach. przesłonięta przybudówką), zwieńczonym analogicznie ścianką parawanową, przerywany trójkątnym szczytem.

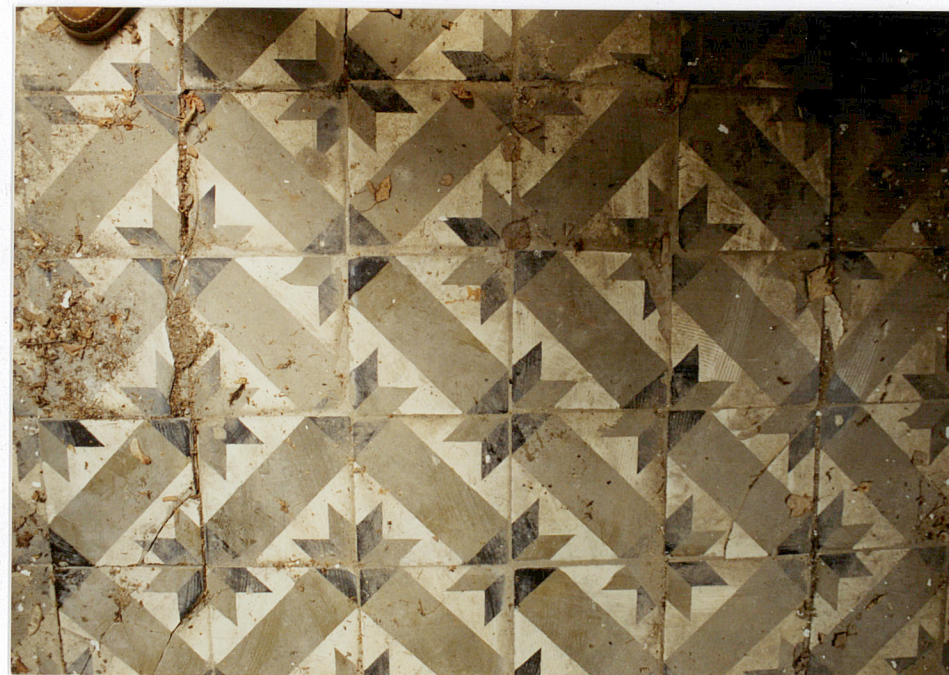
Fot. 8 Posadzka w przedsionku od frontu

WYPOSAŻENIE: zachowana posadzka, podłogi drewniane, częściowo stolarka okienna i drzwiowa. Widoczne wnęki zamknięte łukiem odcinkowym po dawnych piecach kaflowych. Obecne piece i kuchnie z białych kafli - nowsze.

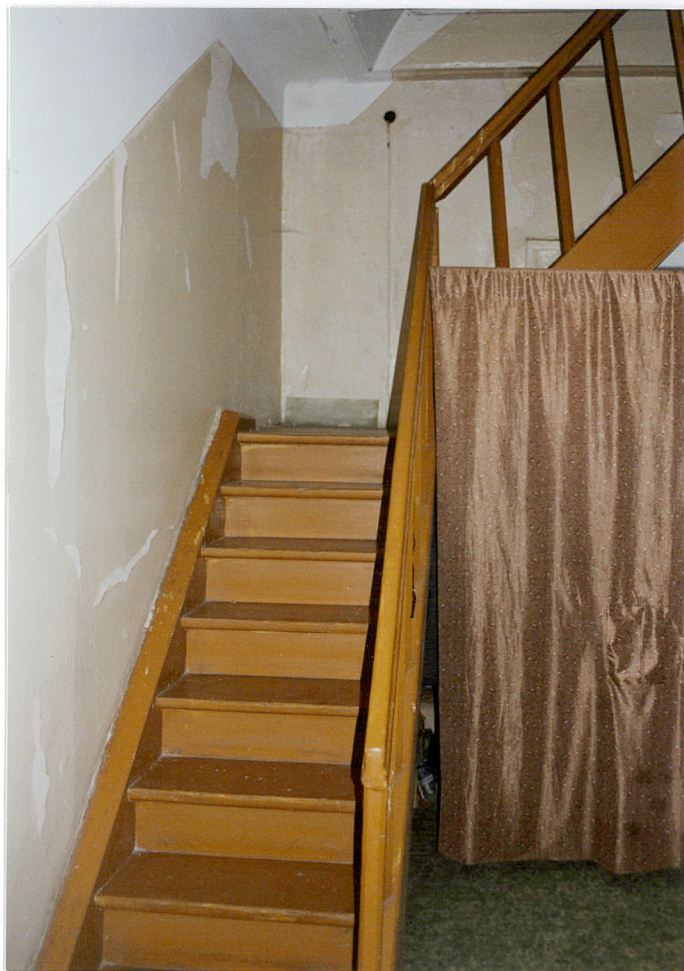
Fot. 9 Schody na strych

RZUT: Budynek na rzucie prostokąta ze zryzalitowaną częścią środkową na osi pn.-pd. Dostępny z czterech stron przez niewielkie ganki. Układ wnętrza dwutraktowy, pomieszczenia traktu frontowego w amfiladzie, częściowo zmieniony przez dodanie wtórnych ścianek działowych. Na osi środkowej hall zbliżony do kwadratu i salon - dawniej z wyjściem do ogrodu. Od zach. pokoje mieszkalne. Część kuchенно-gospodarcza od wsch., gdzie trakty przedzielone korytarzem, skąd dostęp schodami na strych.

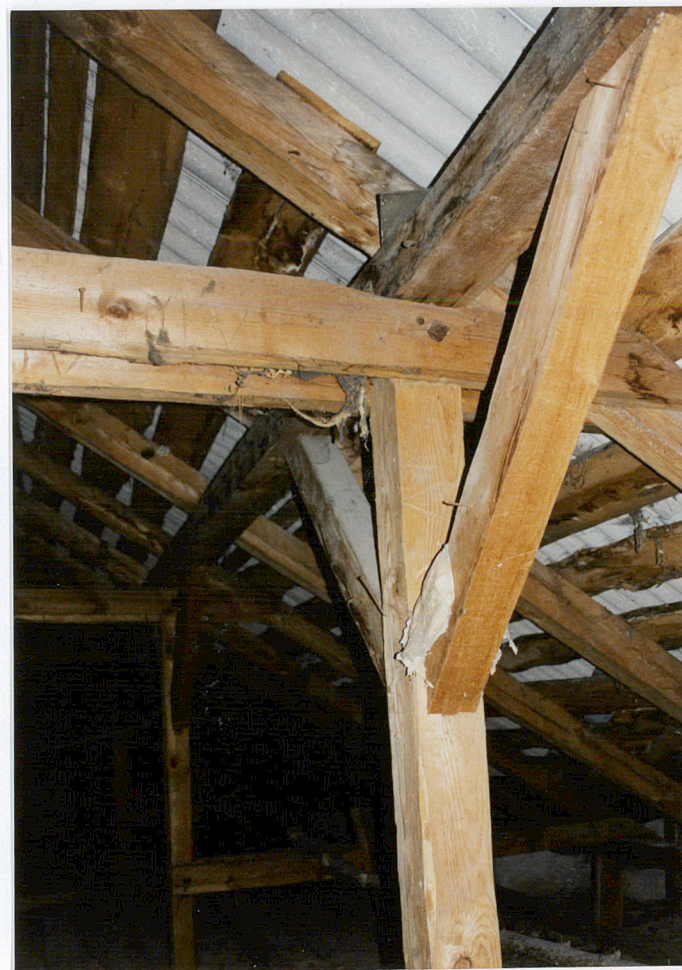
Fot.10 Fragment więźby dachowej

MATERIAŁ I KONSTRUKCJA: Budynek murowany z kamienia wapiennego, otynkowany. Tynk wapienny. Przybudówki murowane z cegły, otynkowane. Ścianki wtórne drewniane szalowane otynkowane oraz z dykty. Stropy drewniane otynkowane z podsufitkami. Więźba dachowa drewniana krokwiowo-jętkowa. Krokwie oparte na murłacie. Całość wzmocniona podwójnym stolcem. Łączenia mocowane tyblami. Dach czterospadowy pokryty eternitem falistym. Nad poszczególnymi przybudówkami daszki pulpitowe oraz dwuspadowy. Między parterem a strychem schody drewniane, dwubiegowe z podestem oraz drewnianą balustradą. Podłogi stare deskowe w większości pomieszczeń układane w ozdobne wzory geometryczne oraz posadzki cementowe. Na strychu gliniana polepa. W przedsionku od pd. posadzka ceramiczna. Stolarka okienna i drzwiowa drewniana. Okna podwójne, dwuskrzydłowe, czterokwaterowe z trójdzielnym oberlufem oraz podwójne, dwuskrzydłowe z lufcikami i jednoskrzydłowe. Drzwi drewniane, dwuskrzydłowe, płycinowe oraz płycinowe przeszklone w górnej części z trójdzielnym nadświetlem.
