KORDEGARDA

851/3 w zespole pałacowo-parkowym

KOZICE DOLNE

11. Zdjęcia, rzut, przekrój, sytuacja, orientacja

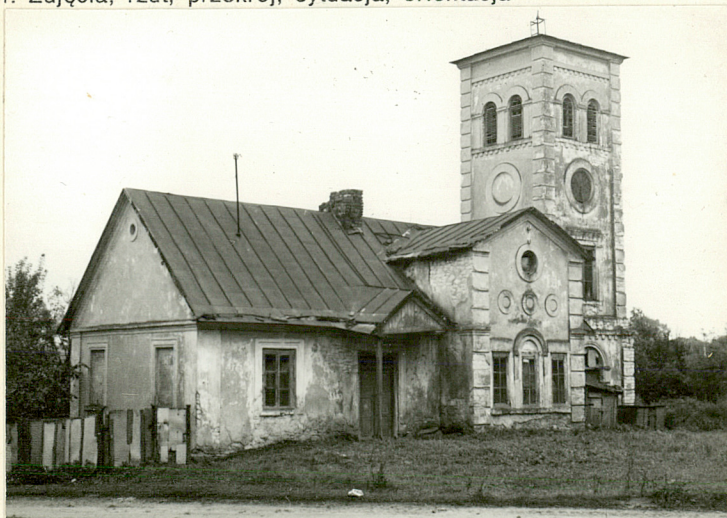
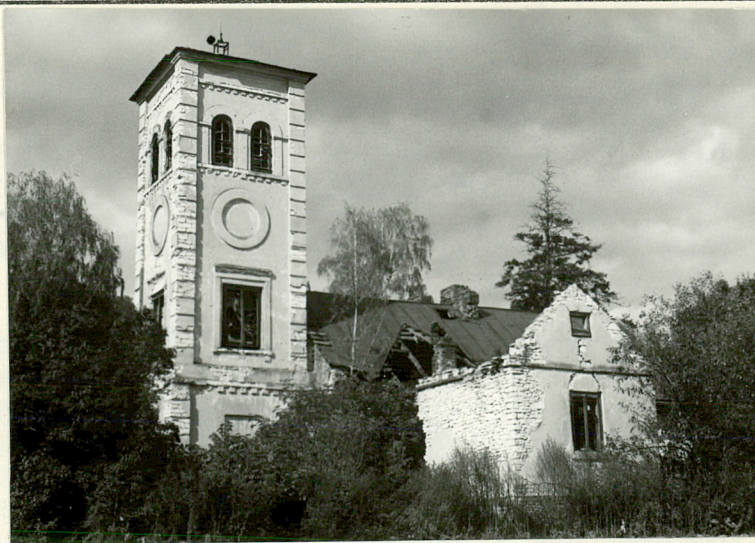
**Sytuacja :** Kordegarda usytuowana jest na pd-wsch. skraju założenia dworsko-parkowego, przy drodze polnej do kolonii Kozice D., nad niewielką skarpią schodzącą ku stawom. Od wsch. mały ogródek kwiatowo-warzywny ogrodzony deskowym płotem.

**Materiał :** Budynek murowany z kamienia wapiennego, tynkowany. Więźba dachowa drewniana, krokwiowo-słupowa. Pokrycie dachu z blachy ocynkowanej. Strop i podłogi drewniane, deskowe; w sieni polepa. Schody drewniane. Stolarka drewniana.

**Rzut :** Założony na planie nieregularnym: prostokąt z trzema aneksami.

**Bryła :** Urozmaicona; z głównym korpusem parterowym nakrytym dwuspadowym dachem, posiadającym masywny, piętrowy ryzalit od zach., czterokondygnacyjną wieżę nakrytą dachem namiotowym oraz parterową przybudówkę od wsch.. Częściowo podpiwniczony.

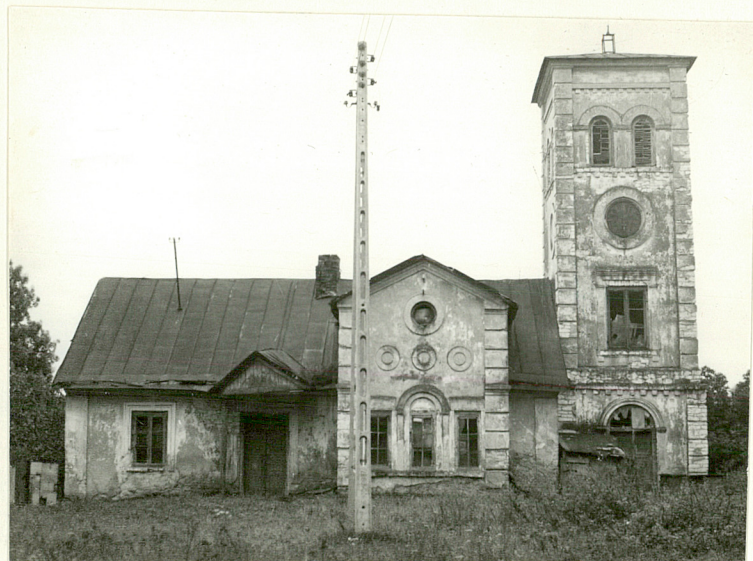
**Elewacje :** - Frontowa, pn-zach., niesymetryczna, składająca się z elewacji parterowego budynku głównego ryzalitu oraz wieży. Część parterowa ujęta na narożach pilastrami połączonymi skromnym gzymsiem wieńczącym. Jej część pn posiada dwuskrzydłowe, sześciocdzielne okno i dwuskrzydłowe, klepkowe drzwi z nadświetlem przed którym ganek na dwóch słupkach z dwuspadowym daszkiem. W części pd piętrowy ryzalit o dachu dwuspadowym i boniowanych narożnych pilastrach ze skromnymi głowicami. Pomiedzy pilastrami w przyziemiu trzy wąskie, wysokie, sześciocdzielne okna przedzielone dwoma płaskimi pilasterkami spiętymi górą łukiem arkadowym. Powyżej trzy skromne obramienia okrągłych wnęk. Ponad środkową większe, okrągłe okno. Szczyt obiega delikatny gzyms. Ostatnim elementem jest nieco cofnięta, czterokondygnacyjna elewacja wieży o boniowanych narożach, ząbkowych gzymsach i obramionych otworach okiennych i drzwiowych. W I kondygnacji znajdują się dwuskrzydłowe, klepkowe drzwi z półokrągłym nadświetlem. Powyżej sześciocdzielne okno II kondygnacji. Nad nim duży, okrągły zegar. W ostatniej kondygnacji przeszklone biforium.

- Widok od pn-zach.  
Elewacja frontowa

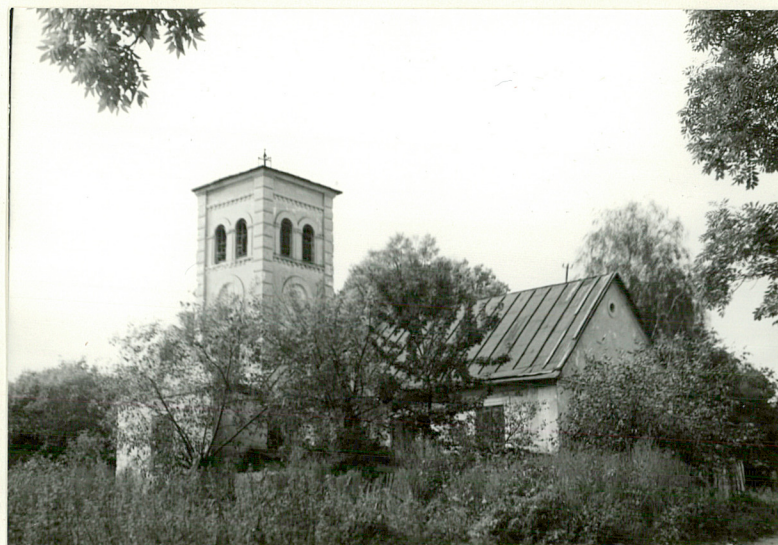
- Elewacja tylna, pd-wsch. z przybudówką w części pd oraz dwoma sześciocdzielnymi oknami w pn. Przybudówka posiada jednoskrzydłowe drzwi od pd i dwuskrzydłowe sześciocdzielne okno od wsch..

- Widok od wsch.
