MAGAZYN ZBOŻOWY, OB. REMIZA I ŚWIETLICA OSP

1927r.

N O W I N Y

WKLADKA -1.

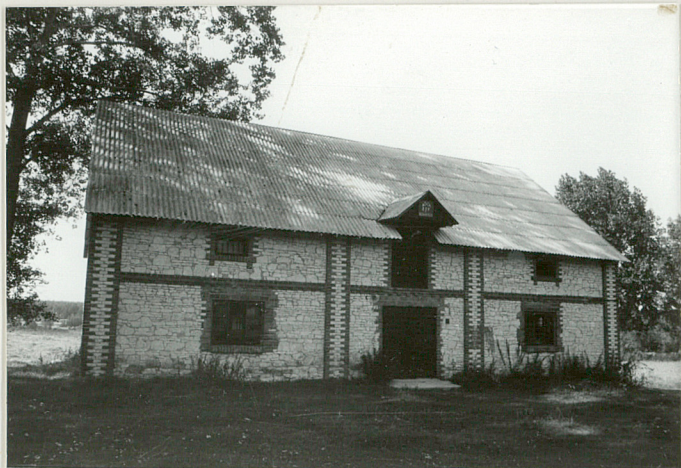
Elew. wsch.

Elewacje : frontowa (wschodnia)- trójosiowa, dwukondygnacyjowa, symetryczna z otworami drzwiowymi na osi w parterze i na piętrze, powyżej których mała wystawka w dachu. Podział elewacji o układzie ramowo-lizenowym- lizeny wyodrębnione dekoracyjnym ułożeniem ceramicznych cegieł w połączeniu z "opoką"; okna parteru powiększone, na piętrze zachowane małe- oryginalne. Elewacja tylna

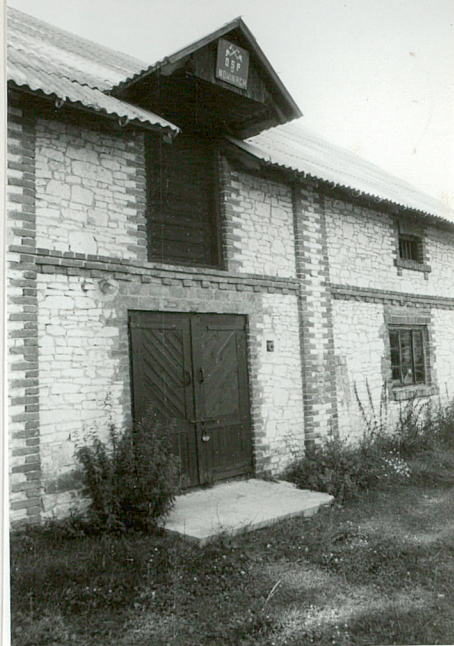
Elew. zach. i połudn.

(zachodnia) na wysokiej podmurówce wyrównującej spadek terenu, trójosiowa o analogicznych podziałach i dekoracji. Elewacje północna i południowa analogiczne dwuosiowe z dużym otworem okiennym w szczycie, o podobnych podziałach i dekoracji.

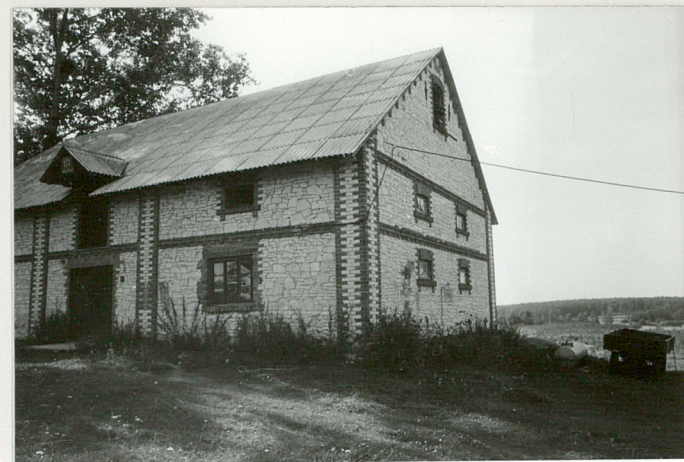
Otwory wejściowe w
elew. wsch.

Otwory okienne pierwotne zamknięte łożkiem odcinkowym. W parterze elewacji wschodniej nowe duże okna trój-skrzydłowe 9-polowe. Drzwi spongowe na zawiasach pasowych, klepkowe.

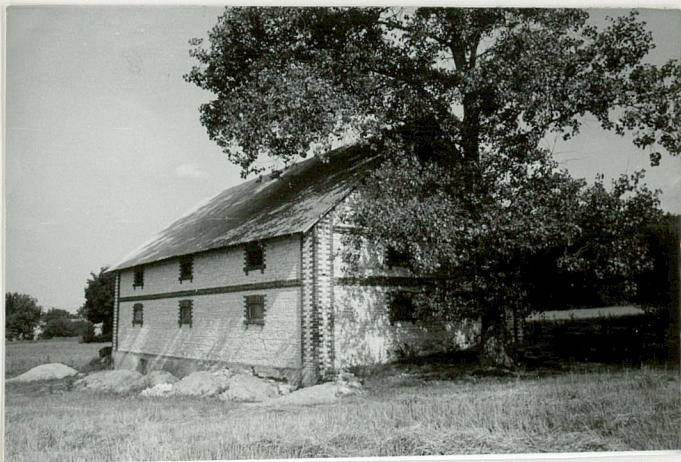
Elew. półn. i część wsch.

Jedynie w elewacji północnej w przyziemiu otwór wejściowy do piwnicy.
