KARTA EWIDENCYJNA ZABYTEKÓW
ARCHITEKTURY I BUDOWNICTWA

KOSCIÓŁ PARAFIALNY P.W. NIEPOKALANEGO POZECIA N.M.PANNY
I SW. WAWRZYNCA

1755 r.

O S T R Ó W LUBELSKI

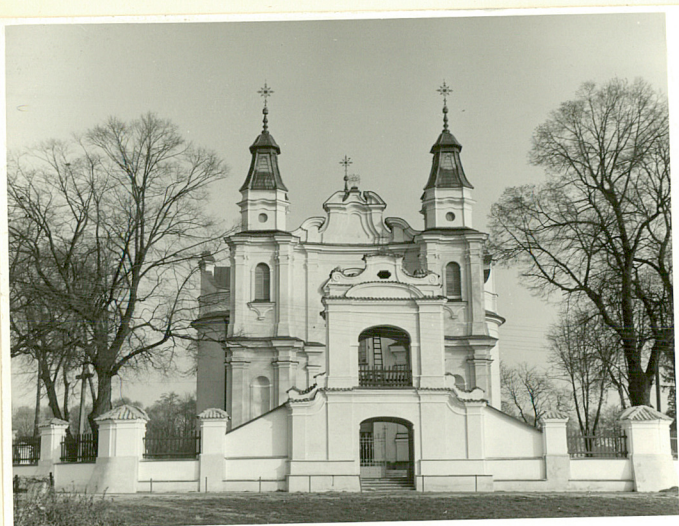
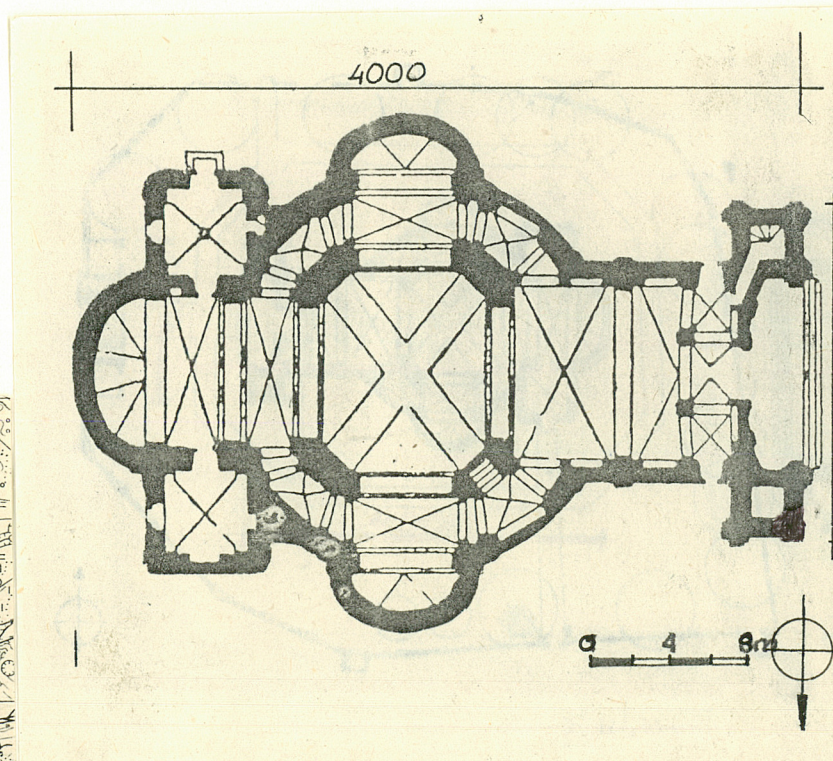
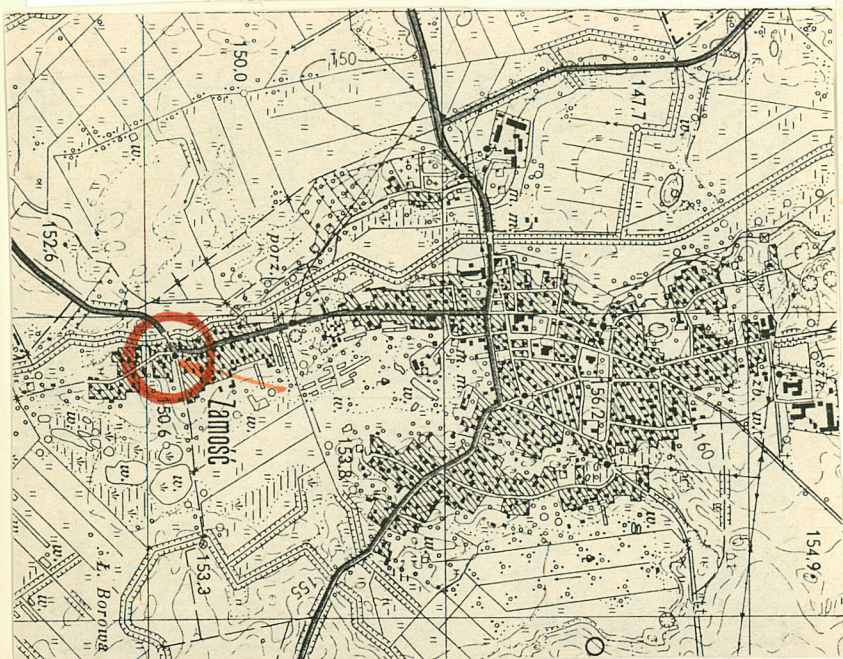
11. Zdjęcia, rzut, przekrój, sytuacja, orientacja

Rzut: Wybudowany na planie krzyża łacińskiego, z centralną częścią o silnie ściętych narożach. Ramiona krzyża tworzą: dwuprzęsłowa nawa oraz jednoprzęsłowy transept połączony z dwuprzęsłowym prezbiterium zakończonym łukiem koszowym. Ramiona połączone niższymi obejściami, ukrytymi za filarami części centralnej. Po bokach prezbiterium kwadratowe zakrystie z pomieszczeniem na piętrze. Przy zachodniej części dwie wieże na rzucie kwadratu, między którymi portal.

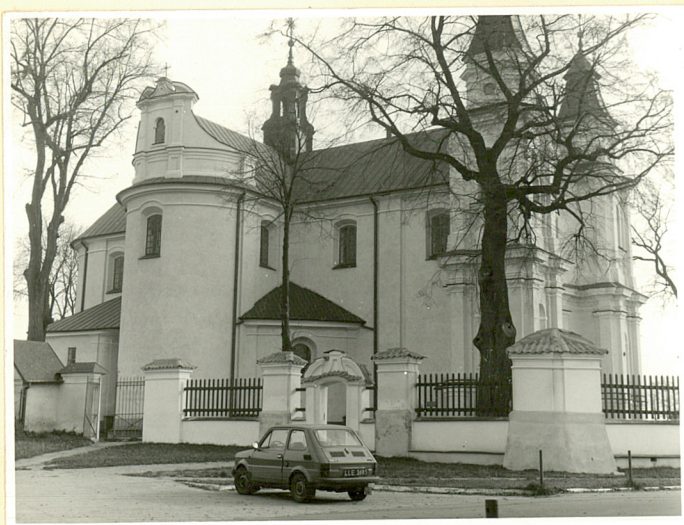
elewacja pñ.

c.d. 13. Elewacje pñ. i pñd. rozczłonkowane, niesymetryczne, z wysuniętymi półkoliście zamkniętymi ramionami transeptu, zwieńczonymi szczytem na cokołach. Szczyty opilastrowane, ze spływami i rozerwanym przyczółkiem. Elewacja wschodnia półkoliście zamknięta, zwieńczona analogicznie jak poprzednia gzymсами, z których dolny wygina się nad oknem.

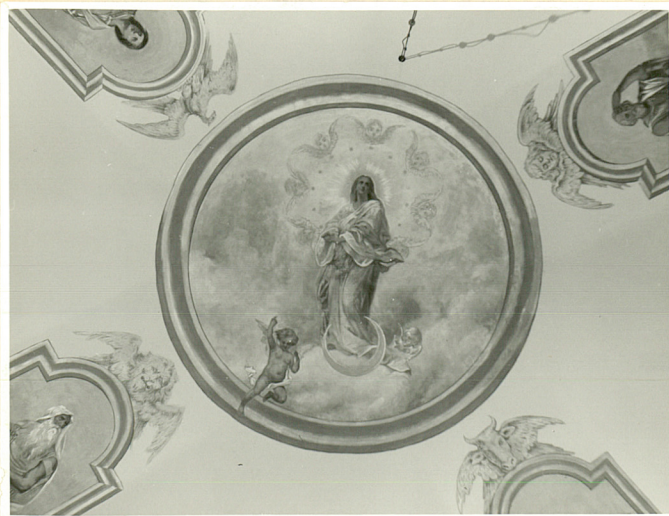
polichromia

Wnętrze: Ściany wewnętrzne tynkowane, rozczłonkowane pilastrami toskańskimi, na ogół zdwojonymi dźwieszającymi wydatne przełamujące się belkowanie obiegające wnętrze. W dolnych partiach ścian nawy odcinkowo zamknięte wnęki sklepienia kopuły pokryte polichromią. Ołtarz główny, dwa boczne późnobarokowe, przyściennie, architektoniczne. Chór muzyczny trójprzęsłowy.
