1. Obiekt

d. CERKIEW PRAWOSŁAWNA, ob. KOSCIÓŁ PAR. p.w. św. Stanisława bpa

ok. 1870 r.

W I S Z N I Ó W

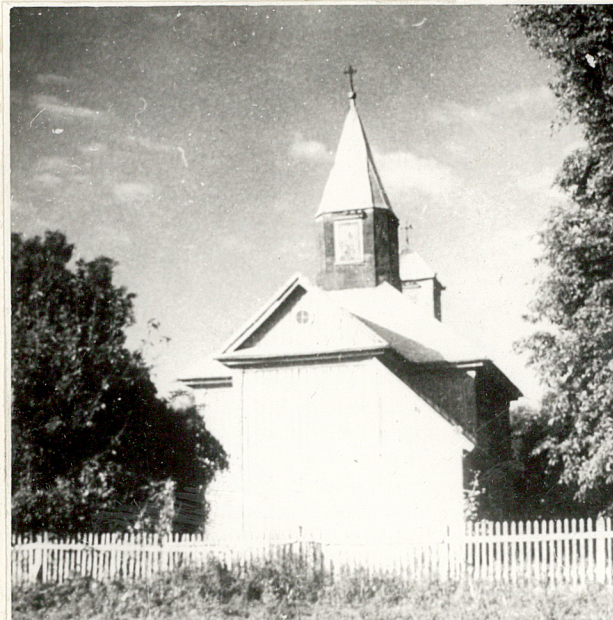
Repr. fot. z karty „Zielonej” z 1954 r. (Fot. M. Kordecki)
