733/2 DOZORCÓWKA I STAJNIA OB. BUDYNEK GOSPODARCZY

NAŁĘCZÓW

Al. Lipowa 24
24 – 140 Nałęczów

1. Miejscowość	NAŁECZÓW	5. Obiekt (nazwa jak na karcie)	6. Zawartość wkładki (nazwa obiektu lub materiału uzupełniającego)
2. Gmina:	Nałęczów	DOZORCÓWKA I STAJNIA OB. BUDYNEK GOSPODARCZY	Spis materiału fotograficznego, zdjęcia
3. Powiat:	puławski		
4. Województwo	lubelskie

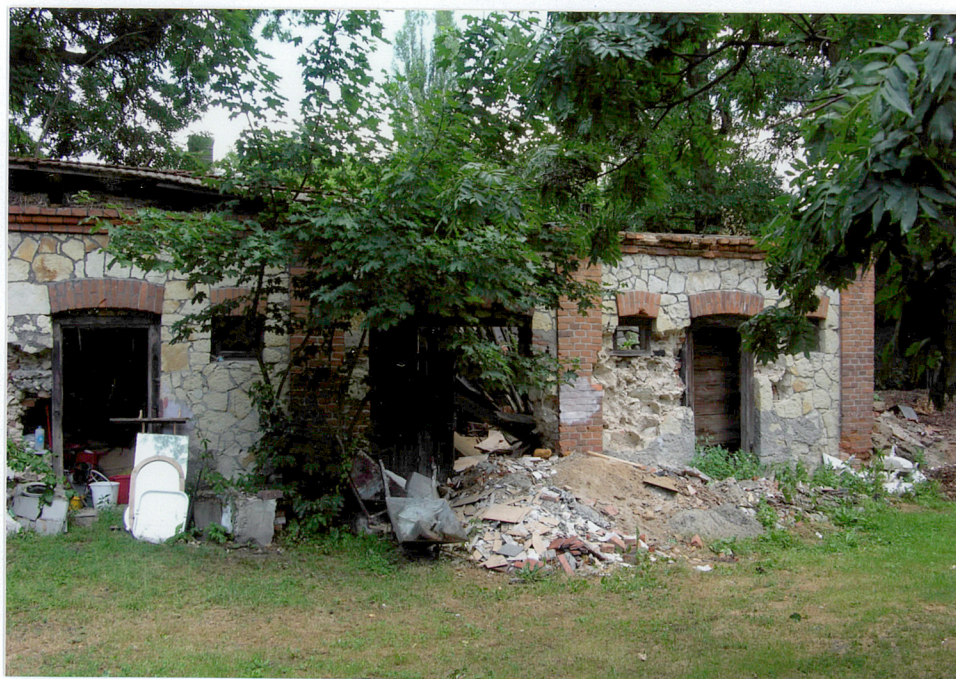
1. Widok budynku od pn.zach. - fasada
2. Pd. część fasady, widok od pn.zach.
3. Elewacja pn. - widok od pn.
4. Widok budynku od pd.
5. Elewacja wsch. – fragment – widok od pn.
6. Otwór okienny i drzwiowy w środkowej partii fasady
7. Ściana zach. wewnętrzna w części środkowej budynku
8. Ściana działowa w pd. części budynku – widok od pd.

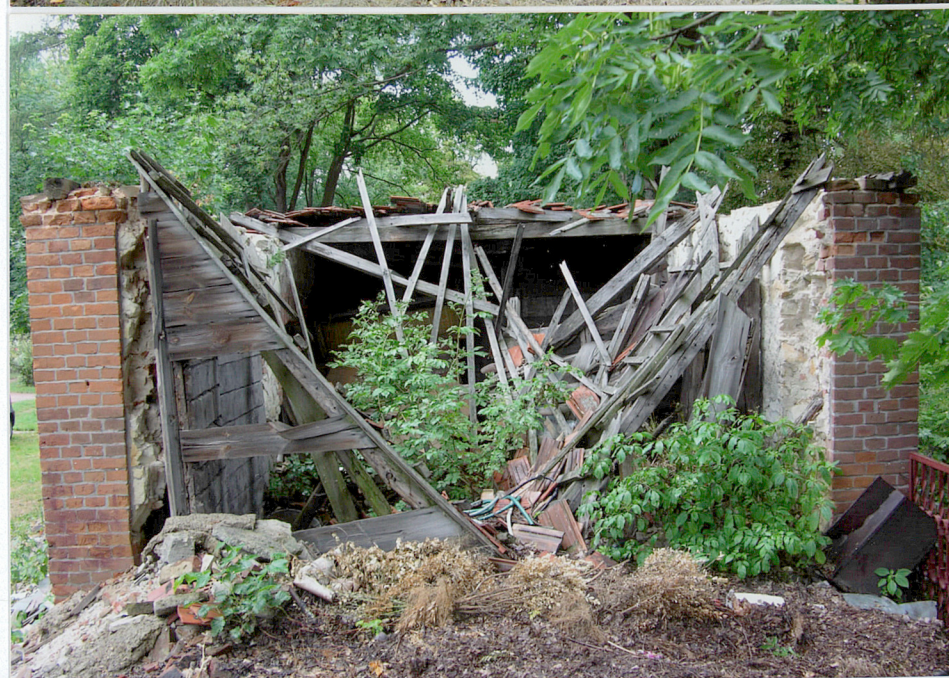
3.

Elewacja pn. - ślepa, ujęta w narożach lizenami; profilowany gzyms w zwieńczeniu ściany. Pośrodku zachowane ślady po zamurowanych otworach: po lewej - łuk odciażający z ceglanych klinów z trapezowatym zwornikiem, oraz niewielki fragment łuku z ceglanych klinów.
