1. Obiekt

KORDEGARDA (pd.) w ZESPOLE PAŁACOWO-PARKOWYM

PULAWY

1. Miejscowość Puławy	4. Obiekt (nazwa jak w karcie) Kordegarda południowa w zespole pałacowo-parkowym	5. Zawartość wkładki (nazwa materiału uzupełniającego) Fotografie i plan sytuacyjny
2. Gmina ... Puławy		
3. Województwo lubelskie

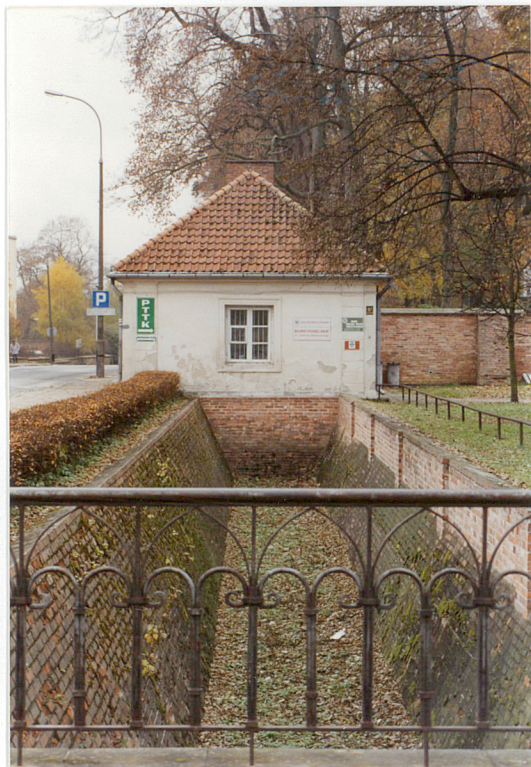
Fot.1 Widok na elewację pn.

Elewacja frontowa (zach.) czteroosiowa z otworem drzwiowym w prostokątnej opasce umieszczonym na drugiej osi od pn. Elewacja tylna (wsch.) ślepa, z czterema prostokątnymi blendami, w profilowanych opaskach, ujętymi pilastrami. Elewacje boczne jednoosiowe.

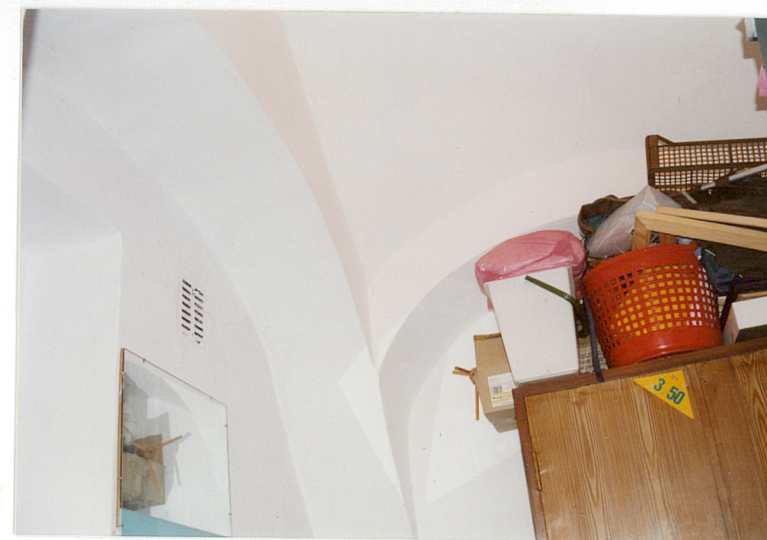
Fot.3 Fragment sklepienia
w pomieszczeniu środkowym

Budynek murowany z cegły palonej, otynkowany. Ściany wew. gładkie otynkowane. W pomieszczeniu sanitarnym wyłożone glazurą. Stropy drewniane wyłożone trzcina i otynkowane. W pomieszczeniu sanitarnym fragment sklepienia w łuku półkolistym. Więźba dachowa drewniana krokwiowa z jętkami. Kalenica podparta rzędem stojców. Dach czterospadowy kryty dachówką ceramiczną esówką. We wnętrzach zachowane podłogi deskowe. W pomieszczeniu sanitarnym i przedsionku płytki ceramiczne. Stolarka drzwiowa i okienna drewniana. Drzwi zew. dwuskrzydłowe, płycinowe z dwudzielnym nadświetlem. We wnętrzu drzwi płycinowe jednoskrzydłowe. Okna (od wew. umieszczone w łuku odcinkowym) dwuskrzydłowe, sześciokwaterowe z wewnętrznymi składanymi, drewnianymi okiennicami i metalowymi kratami.
