ZESPÓŁ WILLI "DOKTORSKIEJ"

WILLA

ok. 1910 - 1914,
1928 r.

NAŁĘCZÓW

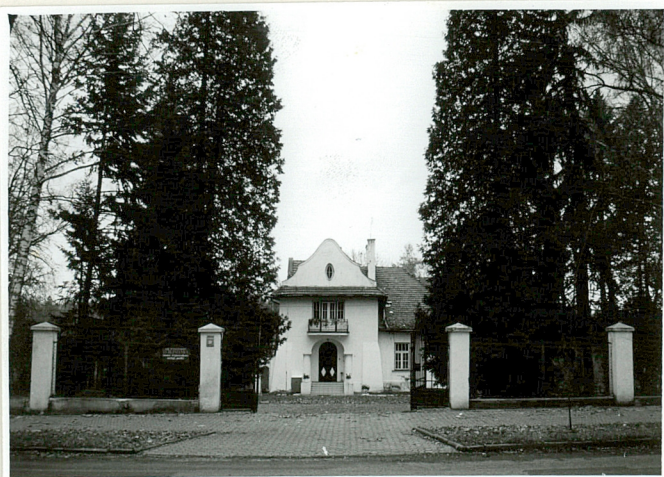
11. Zdjęcia, rzut, przekrój, sytuacja, orientacja

Sytuacja: Zespół willi "Doktorska" usytuowany w miejskiej strefie willowej, po pn. stronie Alei Lipowej, w ukształtowanym tarasowo ogrodzie o powierzchni 7.675 m², skłaniającym się w kierunku doliny Bochońniczanki. Willa w głębi ogrodu, około 20 m od alei, połączona murem arkadowym - przejazd z dwoma furtami po bokach - ze stojącą obok oficyną. Od alei ogrodzenie z żelaznej kraty zawieszone na murowanych filarkach; na osi brama zamykana dwuskrzydłowymi wierzejami z żelaznej kraty. Podjazd wybrukowany. Willa, oficyna i spinająca je bramka stanowią jednolitą kompozycję stylistyczną.

Rzut: Willa frontem skierowana na południe, do Alei Lipowej. Rozplanowana na zbliżonym do kwadratu złożonym rzucie. Korpus założony na rzutach dwóch prostokątów przylegających do siebie dłuższymi bokami; wschodni nieco krótszy i szerszy. Portyk frontowy z płytką wnęką na osi części zach. Do korpusu przylega od wsch. prostokątna weranda; od strony ogrodu i zach. - tarasy. Taras ogrodowy monumentalny, połączony kompozycyjnie z tarasami ogrodowymi. Naroża oszkarpowane. Wejścia poprzedzone schodami. Część zachodnia trzytraktowa, z paradną sienią (hallem) w szerszym traktcie środkowym; część wsch. dwudzielna, dwa- i jednotraktowa (jednotraktowy salon połączony widokowo i komunikacyjnie z tarasem ogrodowym i ogrodem). W części zach. schody do piwnic i na drugą kondygnację.

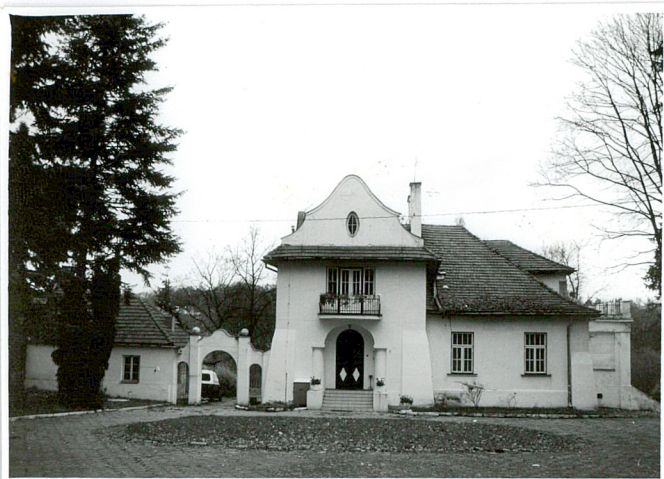
1

1. Widok na zespół od frontu.
2. Podjazd. Widok w kierunku bramy i alei.
3. Widok od strony południowo-wschodniej.
- 4 - 5. Widok z ogrodu.

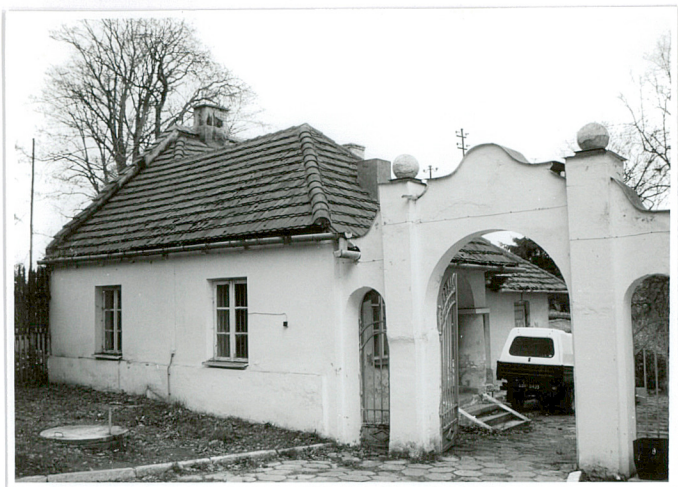
1

Elewacja frontowa oficyny 7-osiowa, asymetryczna, ukształtowana uskokowo z ryzalitem wejściowym w narożniku pd.-wsch. mieszczącym kordegardę. Wejście doryzalitu z narożnego, 1-przęsłowego podcienia otwartego arkadami na wschód i północ wspartymi na murowanym, kolistym w przekroju słupie. Ryzalit zamknięty od góry mocno wysuniętym okapem 3-spadowego dachu. Cofnięta w stosunku do lica części ryzalitowej elewacja drugiej części oficyny 4-osiowa z otworami drzwiowymi umieszczonymi w osiach skrajnych. Na osi poprzecznej połąć dachu przepruta niewielką oszalowaną wystawką nakrytą odrębnym daszkiem 3-spadowym. Od północy dobudowana niewielka część z umieszczonym w elewacji od strony wsch. otworem drzwiowym.

1. Widok od frontu.
2 - 4. Widok z ogrodu.

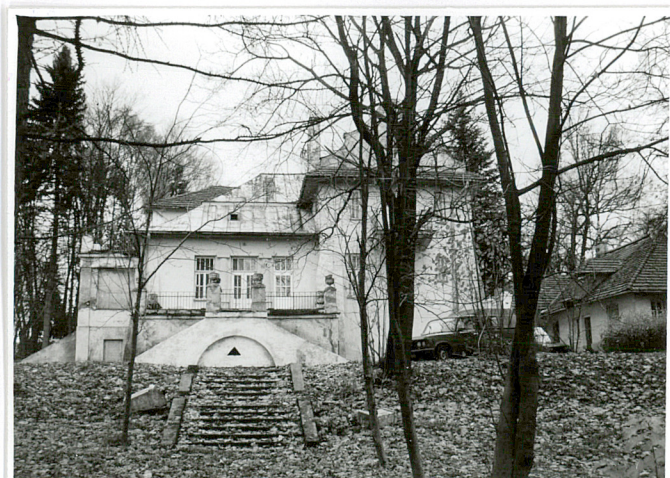
1

1. Tarasy i elewacja ogrodowa.
2. Widok z ogrodu, od strony północno-wschodniej.

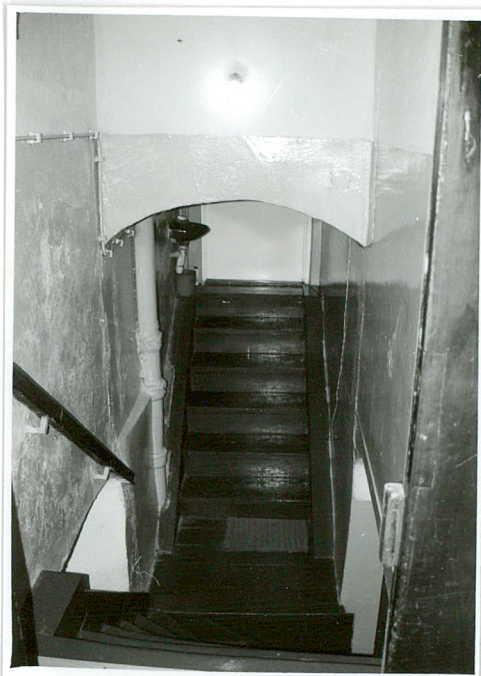
1

1. Zejście do piwnic.
2. Hall. Drzwi do zejścia piwnicznego.
- 3 - 4. Hall. Schody paradne i galeryjka / galeryjka - II kondygnacja/.
5. Piec grzewczy - II kondygnacja; analogiczny w hallu.

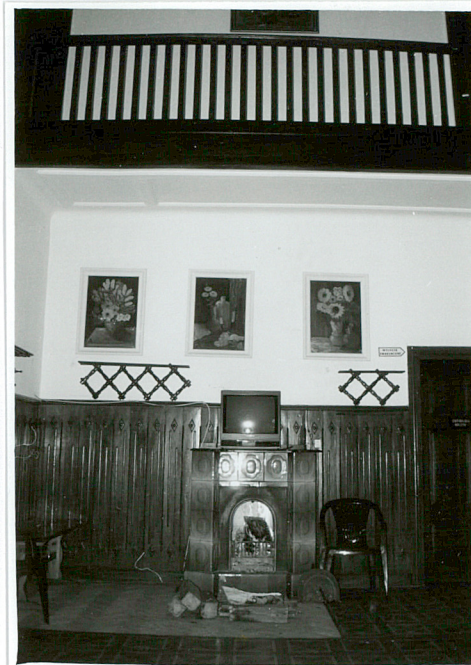
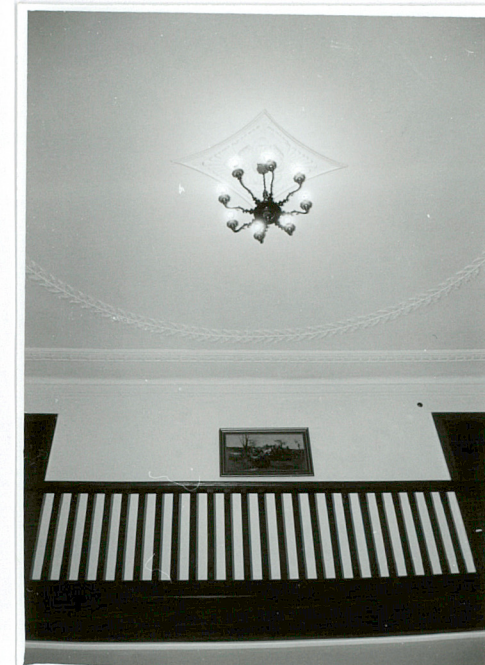
jąkiem. Na poziomie drugiej kondygnacji sieni obwiedziona drewnianą galeryjką, na którą prowadzą drewniane schody z ozdobną balustradą; analogiczna balustrada na galeryjce. W ścianie szczytowej potrójne pasmowe okno oświetlające sieni; kwatery małe, szkło wielobarwne. W pozostałych pomieszczeniach parkiet. Ściany i sufit tynkowane, malowane na biało. Drzwi dwuskrzydłowe i jednoskrzydłowe, zewnętrzne dubeltowe, płycinowe, w części przeszklone. Obecnie pierwsza kondygnacja i piwnica użytkowana jest w sezonie letnim jako lokal restauracyjno-stołówkowy; w piwnicach znajduje się obszerne zaplecze kuchenne. Ze względów sanitarnych podłoga wyłożona jest terakotą, ściany glazurą. Transport potraw z piwnicy na parter windą kuchenną.
