1. Obiekt zabytkowy

Budynek mieszkalny przy ul. Kosciuszki 2.

PUŁAWY. MIASO

31. Szkic sytuacyjny, plan schematyczny, uwagi opisowe, fotografia

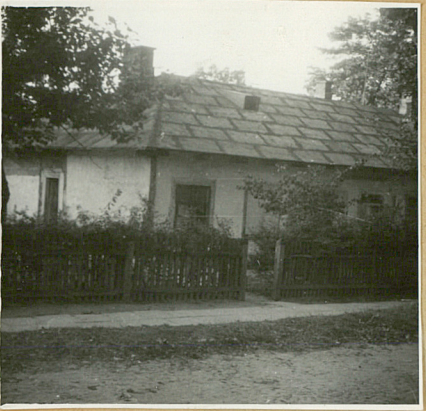
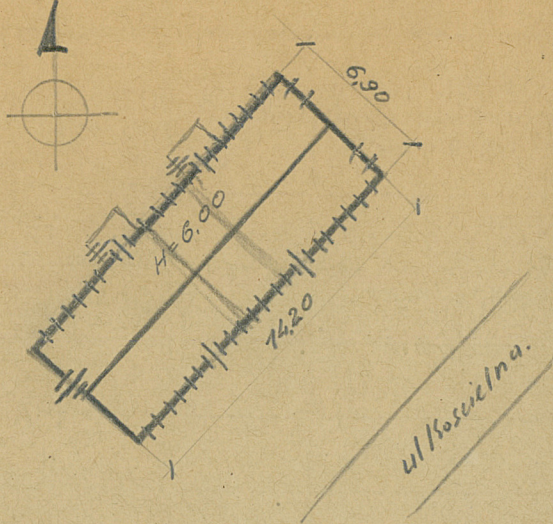
Wymaga remontu; uszkodzony dach i śc. zewn oraz wewn

Moundrewny, konstrukcja szkieletowa, wyspawany na rybi ogon
chalowany i obytowany. Na murze wydzielenie prostokąta.
Gardery, wyspawo podpierniawy. Dwuradkowy. Poprzednio z
dwoma ganekkami przy wejściach. Wewnątrz wyspawo sufit,
wyspawo strop z belkami na zaleśad polski, farbowany.
Okna prostokątne w profilowanych obramieniach. Dach obniżo-
ny, wazy, rutenopadowy, kryty papą.

35. Uwagi różne ok. r. 1950 remont bu-
dynku i porównanie go ze style-
wych.
IX.1959. Budżet zawiedbany, brak
dozoru lokatorzy samowolnie
zmieniają rozkład wnętrza.
